COMUNE DI VERCELLI

RECUPERO FUNZIONALE EX OSPEDALE S. ANDREA PROGETTO DEFINITIVO IN VARIANTE

FASE 1A | RECUPERO FUNZIONALE EX PAD. 18

APPROCCIO METODOLOGICO E RILIEVO FOTOGRAFICO

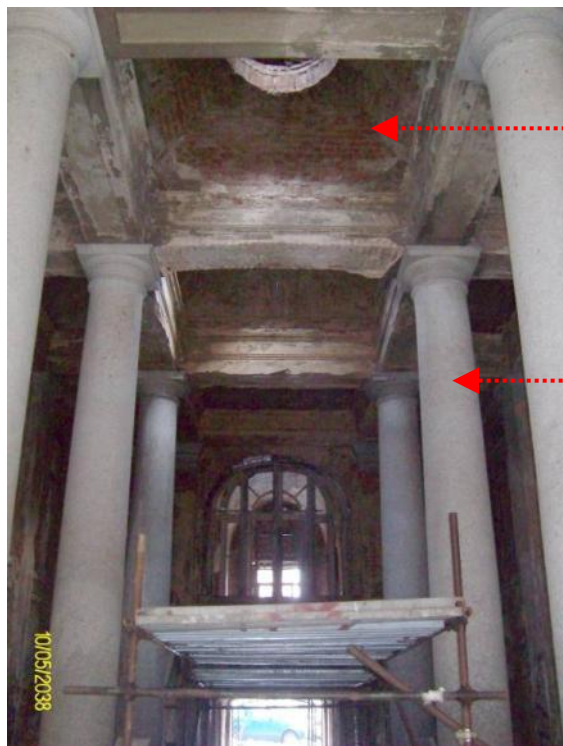
| A.00.03 |

Volte in laterizio

Colonne in granito

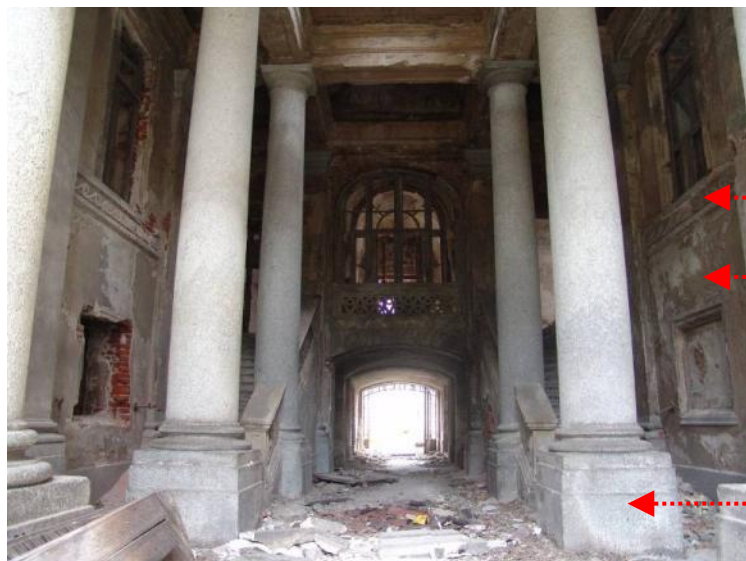
| A.00.00 |

Fascia marcapiano in arenaria

Pareti con intonaco liscio

Basamento colonne in granito

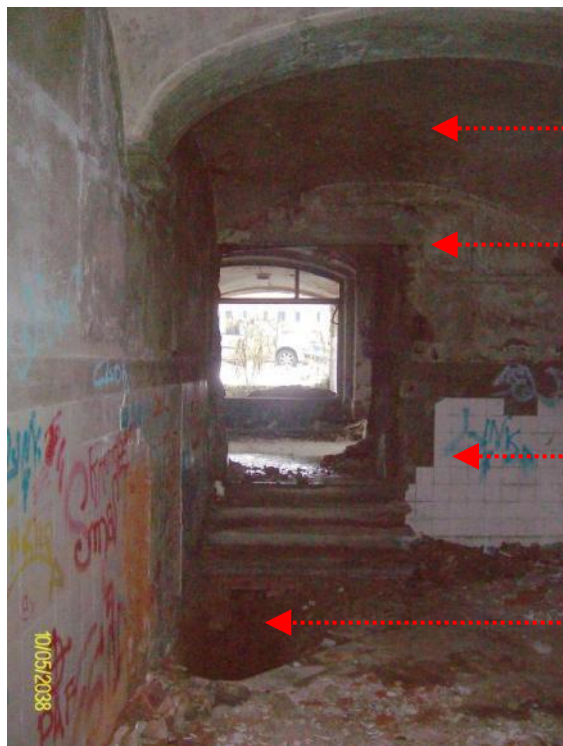
| A.02.a.02 |

Copertura con volta in muratura

Rivestimento in intonaco liscio

Piastrelle di rivestimento in ceramica

Scavo per saggio su fondazione

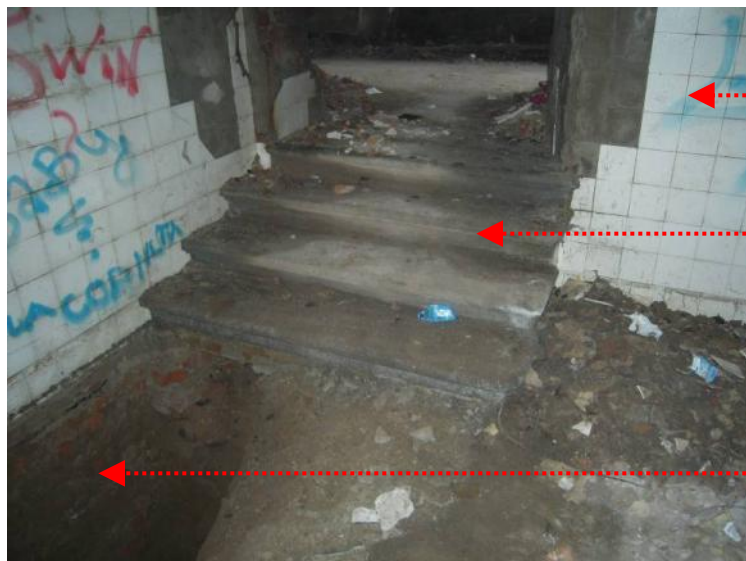
| A.02.a.01 |

Rivestimento in piastrelle di ceramica

Scala con gradini in granito

Fondazioni in muratura di laterizio

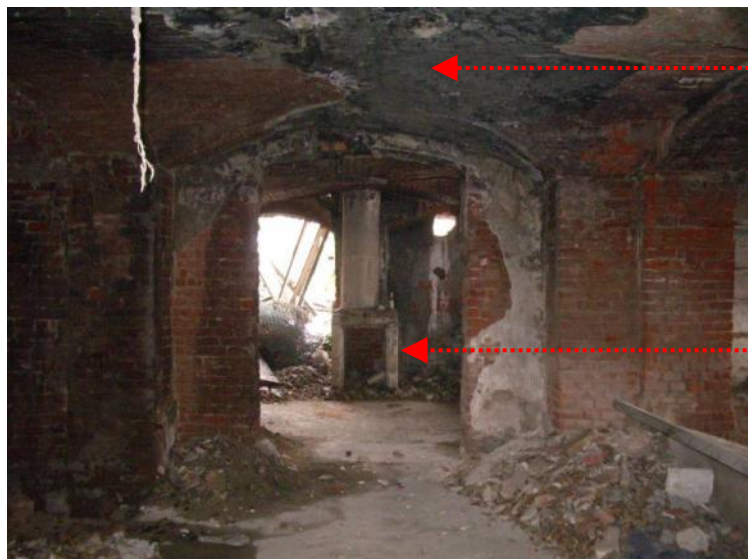
| a.03.g.01 |

Lacerti di rivestimento volte con intonaco

Camino in muratura

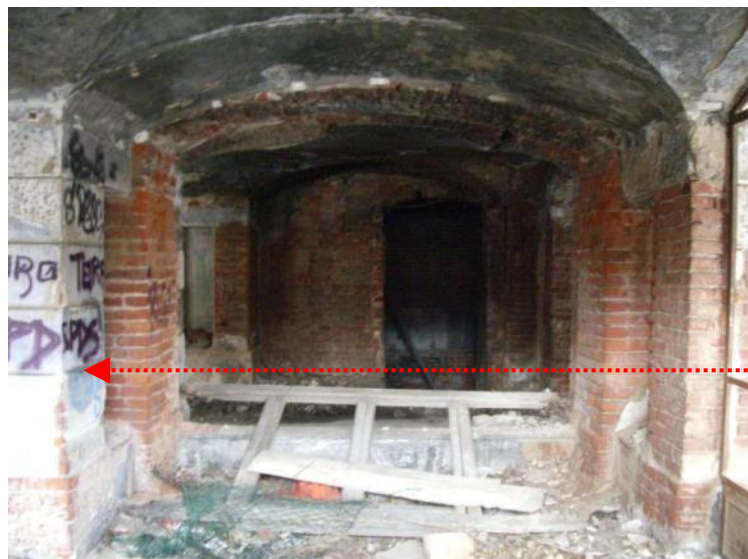
| A.03.g.02 |

Serramento in ferro

Lacerto di intonaco bugnato

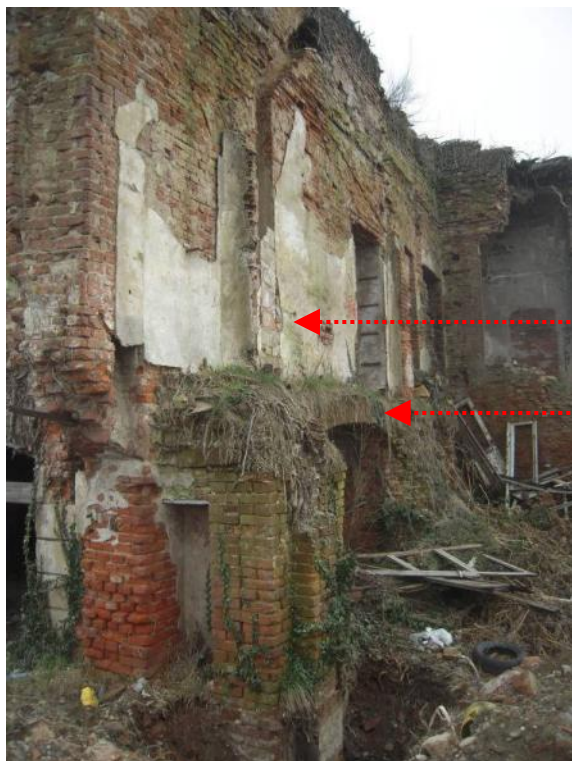
| P.04.01.f |

Lacerto intonaco pareti interne

Lacerto di solaio con volta in laterizio

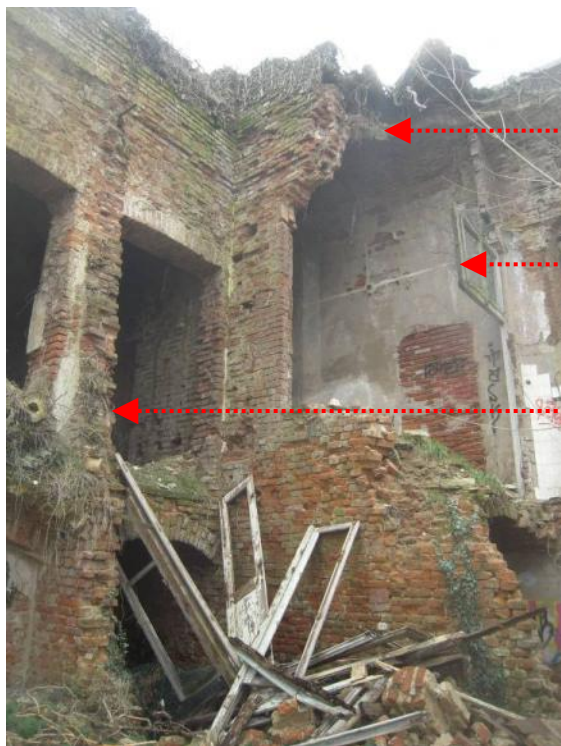
| P.04.01.h |

Lacerto di solaio a volta

Lacerto di serramento in legno

Attacco di preesistenti murature
in laterizio

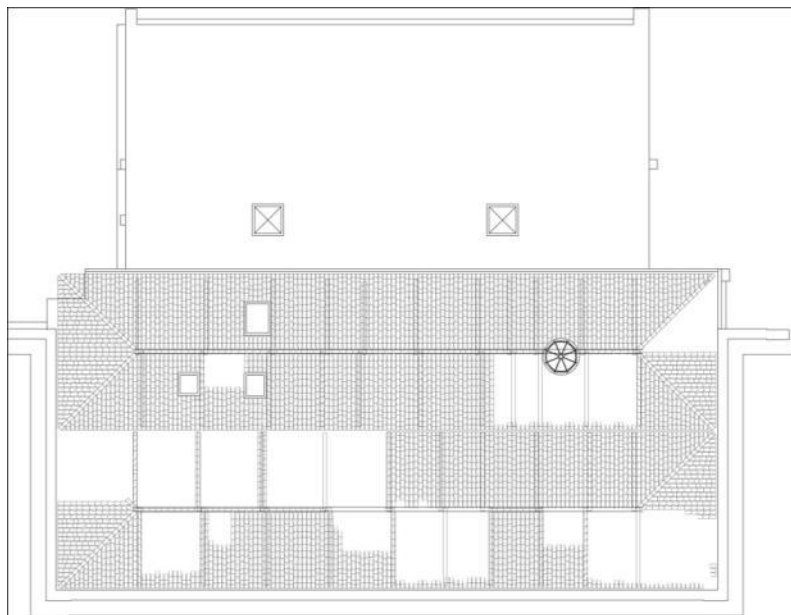
| C.00 |

Parte di copertura con vegetazione spontanea

Lacerti di copertura in tegole di cotto
