CITTA' DI VERCELLI
Settore Sviluppo Urbano ed Economico

**LAVORI DI RESTAURO CONSERVATIVO DELL'IMMOBILE DENOMINATO
"EX MONASTERO DI SAN PIETRO MARTIRE"**

PROGETTO DEGLI INTERVENTI

Prospetto Nord Ovest

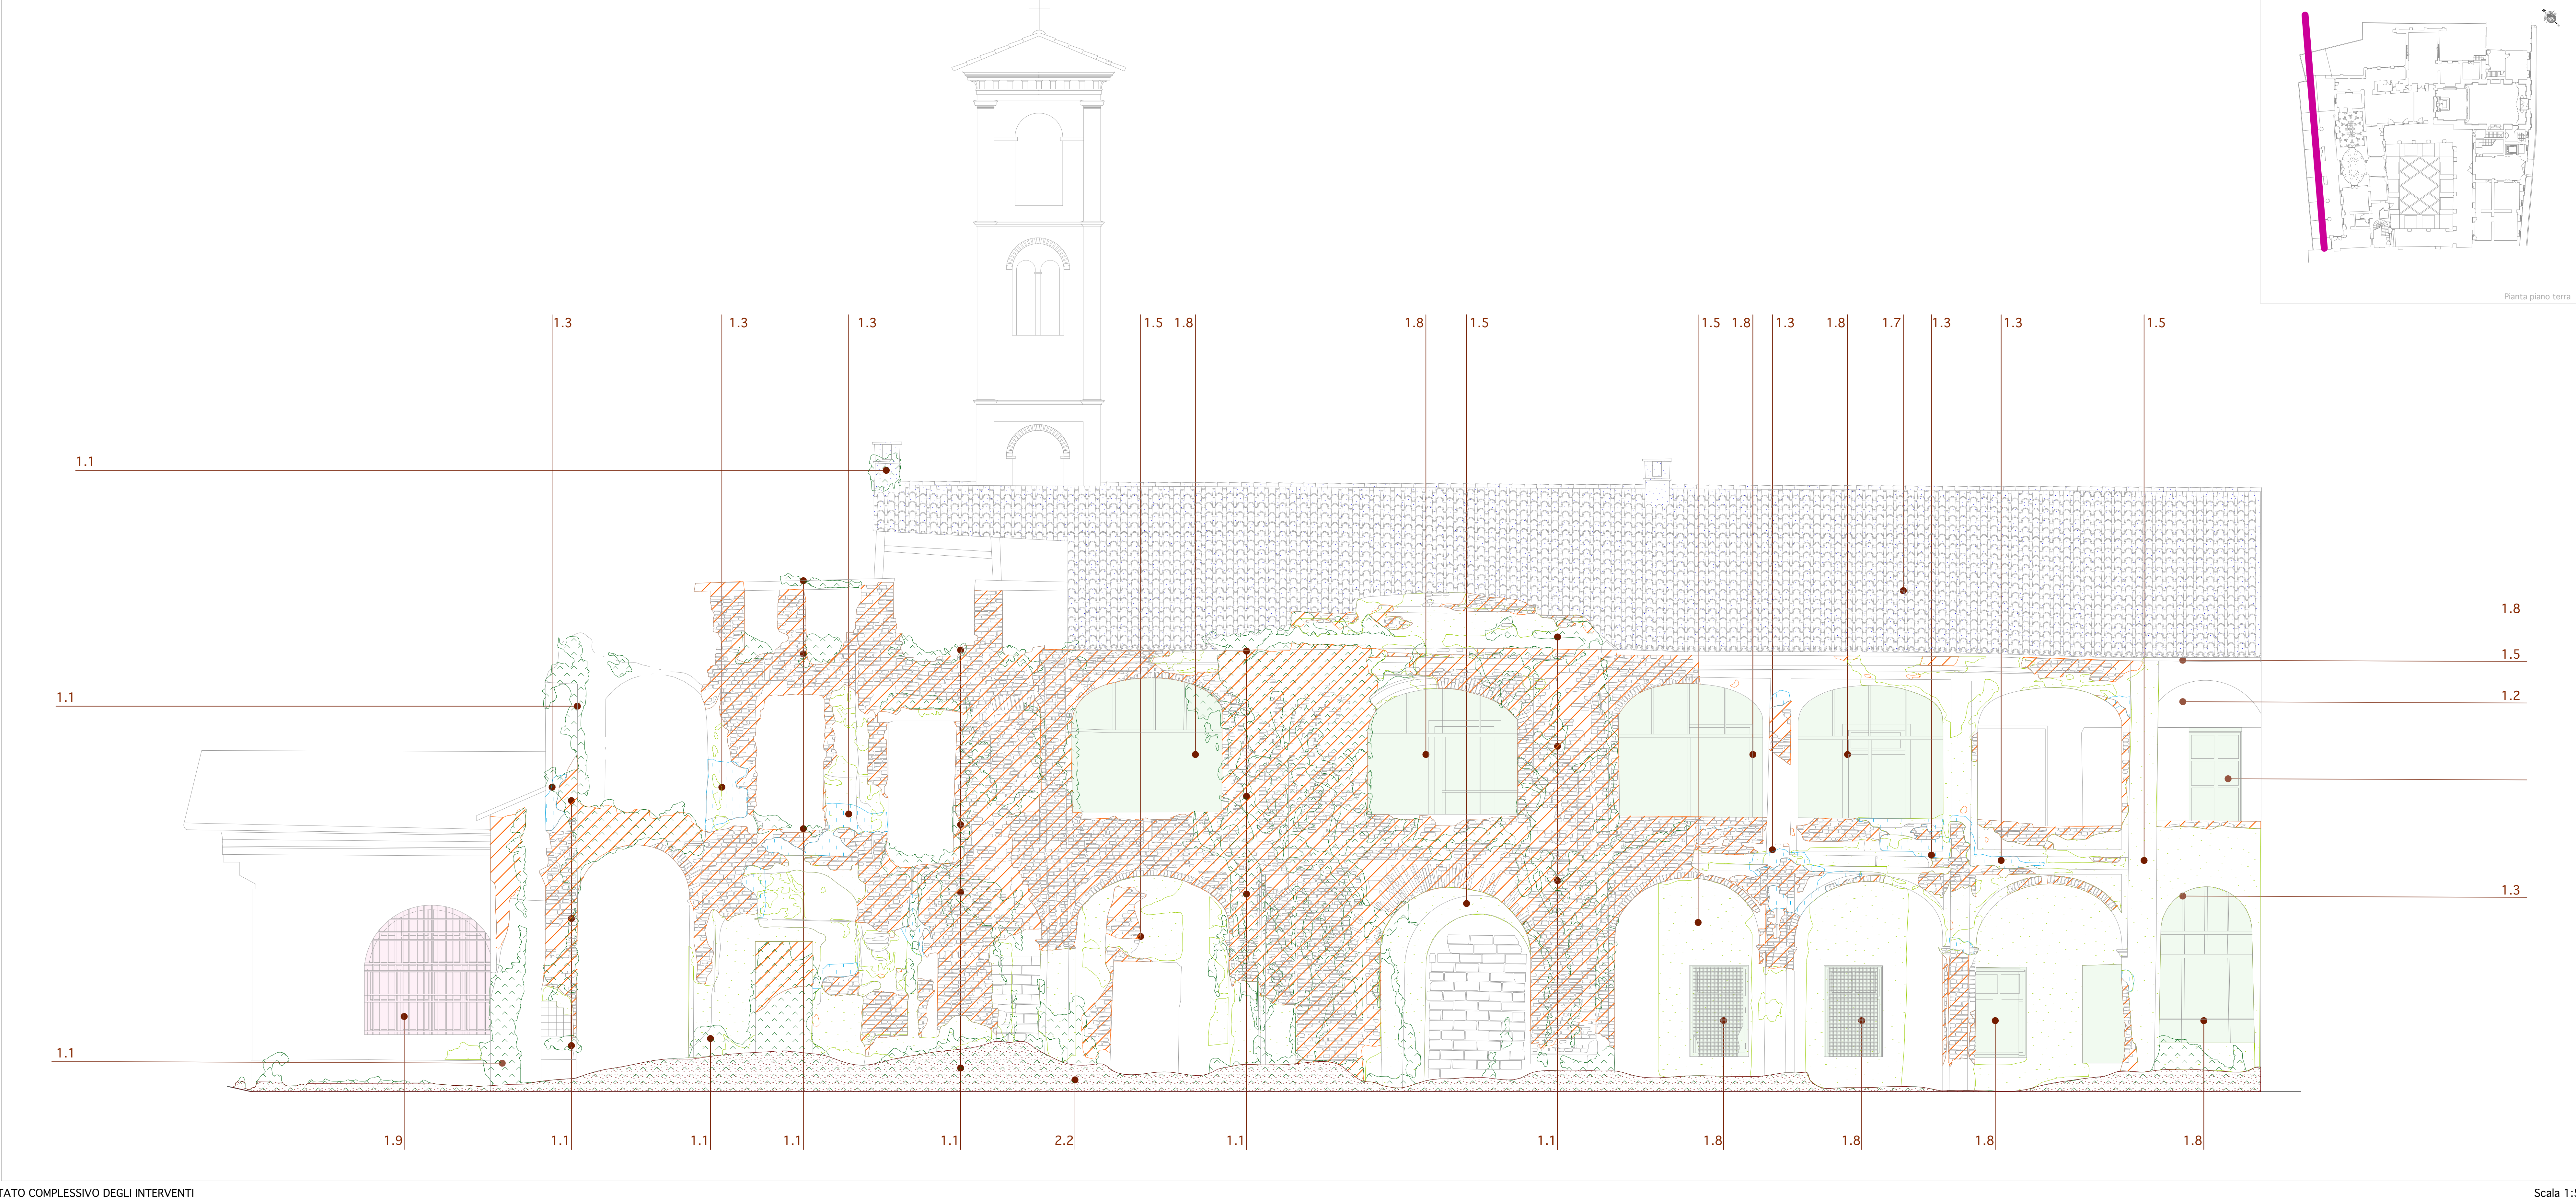
CO D.	DESCRIZIONE DEL DEGRADO	INTERVENTO DI MANUTENZIONE
1.1	<i>Presenza di vegetazione infestante</i>	Si procede alla estirpazione manuale della vegetazione e alla rimozione di muschi e licheni con sostanze attive (biocida) oppure con cicli di lavaggi. Successivamente si procede alla scarnitura dei giunti dalle malte degradate e stilatura con malte di calce.

1.2	<i>Caduta intonaco (o decoesione dello scialbo)</i>	Ripristino dello strato superficiale della muratura. Per l'intonaco esistente si prevede la rimozione dello stesso nelle zone preventivamente mappate. Si procederà mediante: rinzaffo fratazzato (cm 2), lisciatura a platino con grassello di calce dolce e tinteggiatura con pittura minerale a base di silicato di potassio.

1.3	<i>distacco intonaco</i>	Ripristino dello strato superficiale della muratura. Per l'intonaco esistente si prevede la rimozione dello stesso nelle zone preventivamente mappate. Si procederà mediante: rinzaffo fratazzato (cm 2), lisciatura a platino con grassello di calce dolce e tinteggiatura con pittura minerale a base di silicato di potassio.

1.4	<i>Corrosione del giunto</i>	Scarnitura dei giunti delle malte degradate e stilatura con malte di calce.
1.5	<i>Abrasiono intonaco</i>	Ripristino dello strato superficiale della muratura. Per l'intonaco esistente si prevede la rimozione dello stesso nelle zone preventivamente mappate. Si procederà mediante: rinzaffo fratazzato (cm 2), lisciatura a platino con grassello di calce dolce e tinteggiatura con pittura minerale a base di silicato di potassio.

1.6	<i>Caduta del colore</i>	Ripristino dello strato superficiale della muratura. Per l'intonaco esistente si prevede la rimozione dello stesso nelle zone preventivamente mappate. Si procederà mediante: rinzaffo fratazzato (cm 2), lisciatura a platino con grassello di calce dolce e tinteggiatura con pittura minerale a base di silicato di potassio.

1.7	<i>Ammaloramento coperture</i>	Verifica delle condizioni statiche. Smontaggio per intervento manutentivo di coppi e dei controcoppi e rimozione dei depositi organici con acqua nebulizzata e spazzole di saggina. Rimozione e sostituzione della struttura primaria e secondaria.

1.8	<i>Ammaloramento degli infissi</i>	Sostituzione ed eventuale ripristino degli infissi ammalorati. L'intervento consiste nella rimozione di residui di pittura con sverniciatore, levigatura con carta-vetro a grana fine, stuccatura e verniciatura protettiva.

1.9	<i>Corrosione delle inferriate</i>	Grate in ferro parzialmente corrose con strato di ruggine. Per le inferriate di interesse storico si prevede lo smontaggio e l'utilizzo di fondi anti-ruggine. La riuscita del trattamento implica una preparazione preliminare della superficie con solventi e detergenti. Per le inferriate di epoca successiva con scarso valore storico si prevede lo smontaggio e la sostituzione.

2.0	<i>Fessurazioni e fratturazioni</i>	Per la fessurazione (con assenza di dissesti statici) Si procede alla stuccatura con riempimento mediante colatura o iniezione in profondità di prodotti adesivi miscelati.
