STATO COMPLESSIVO DEGLI INTERVENTI

CITTA' DI VERELLI
Settore Sviluppo Urbano ed Economico

LAVORI DI RESTAURO CONSERVATIVO DELL'IMMOBILE DENOMINATO "EX MONASTERO DI SAN PIETRO MARTIRE"

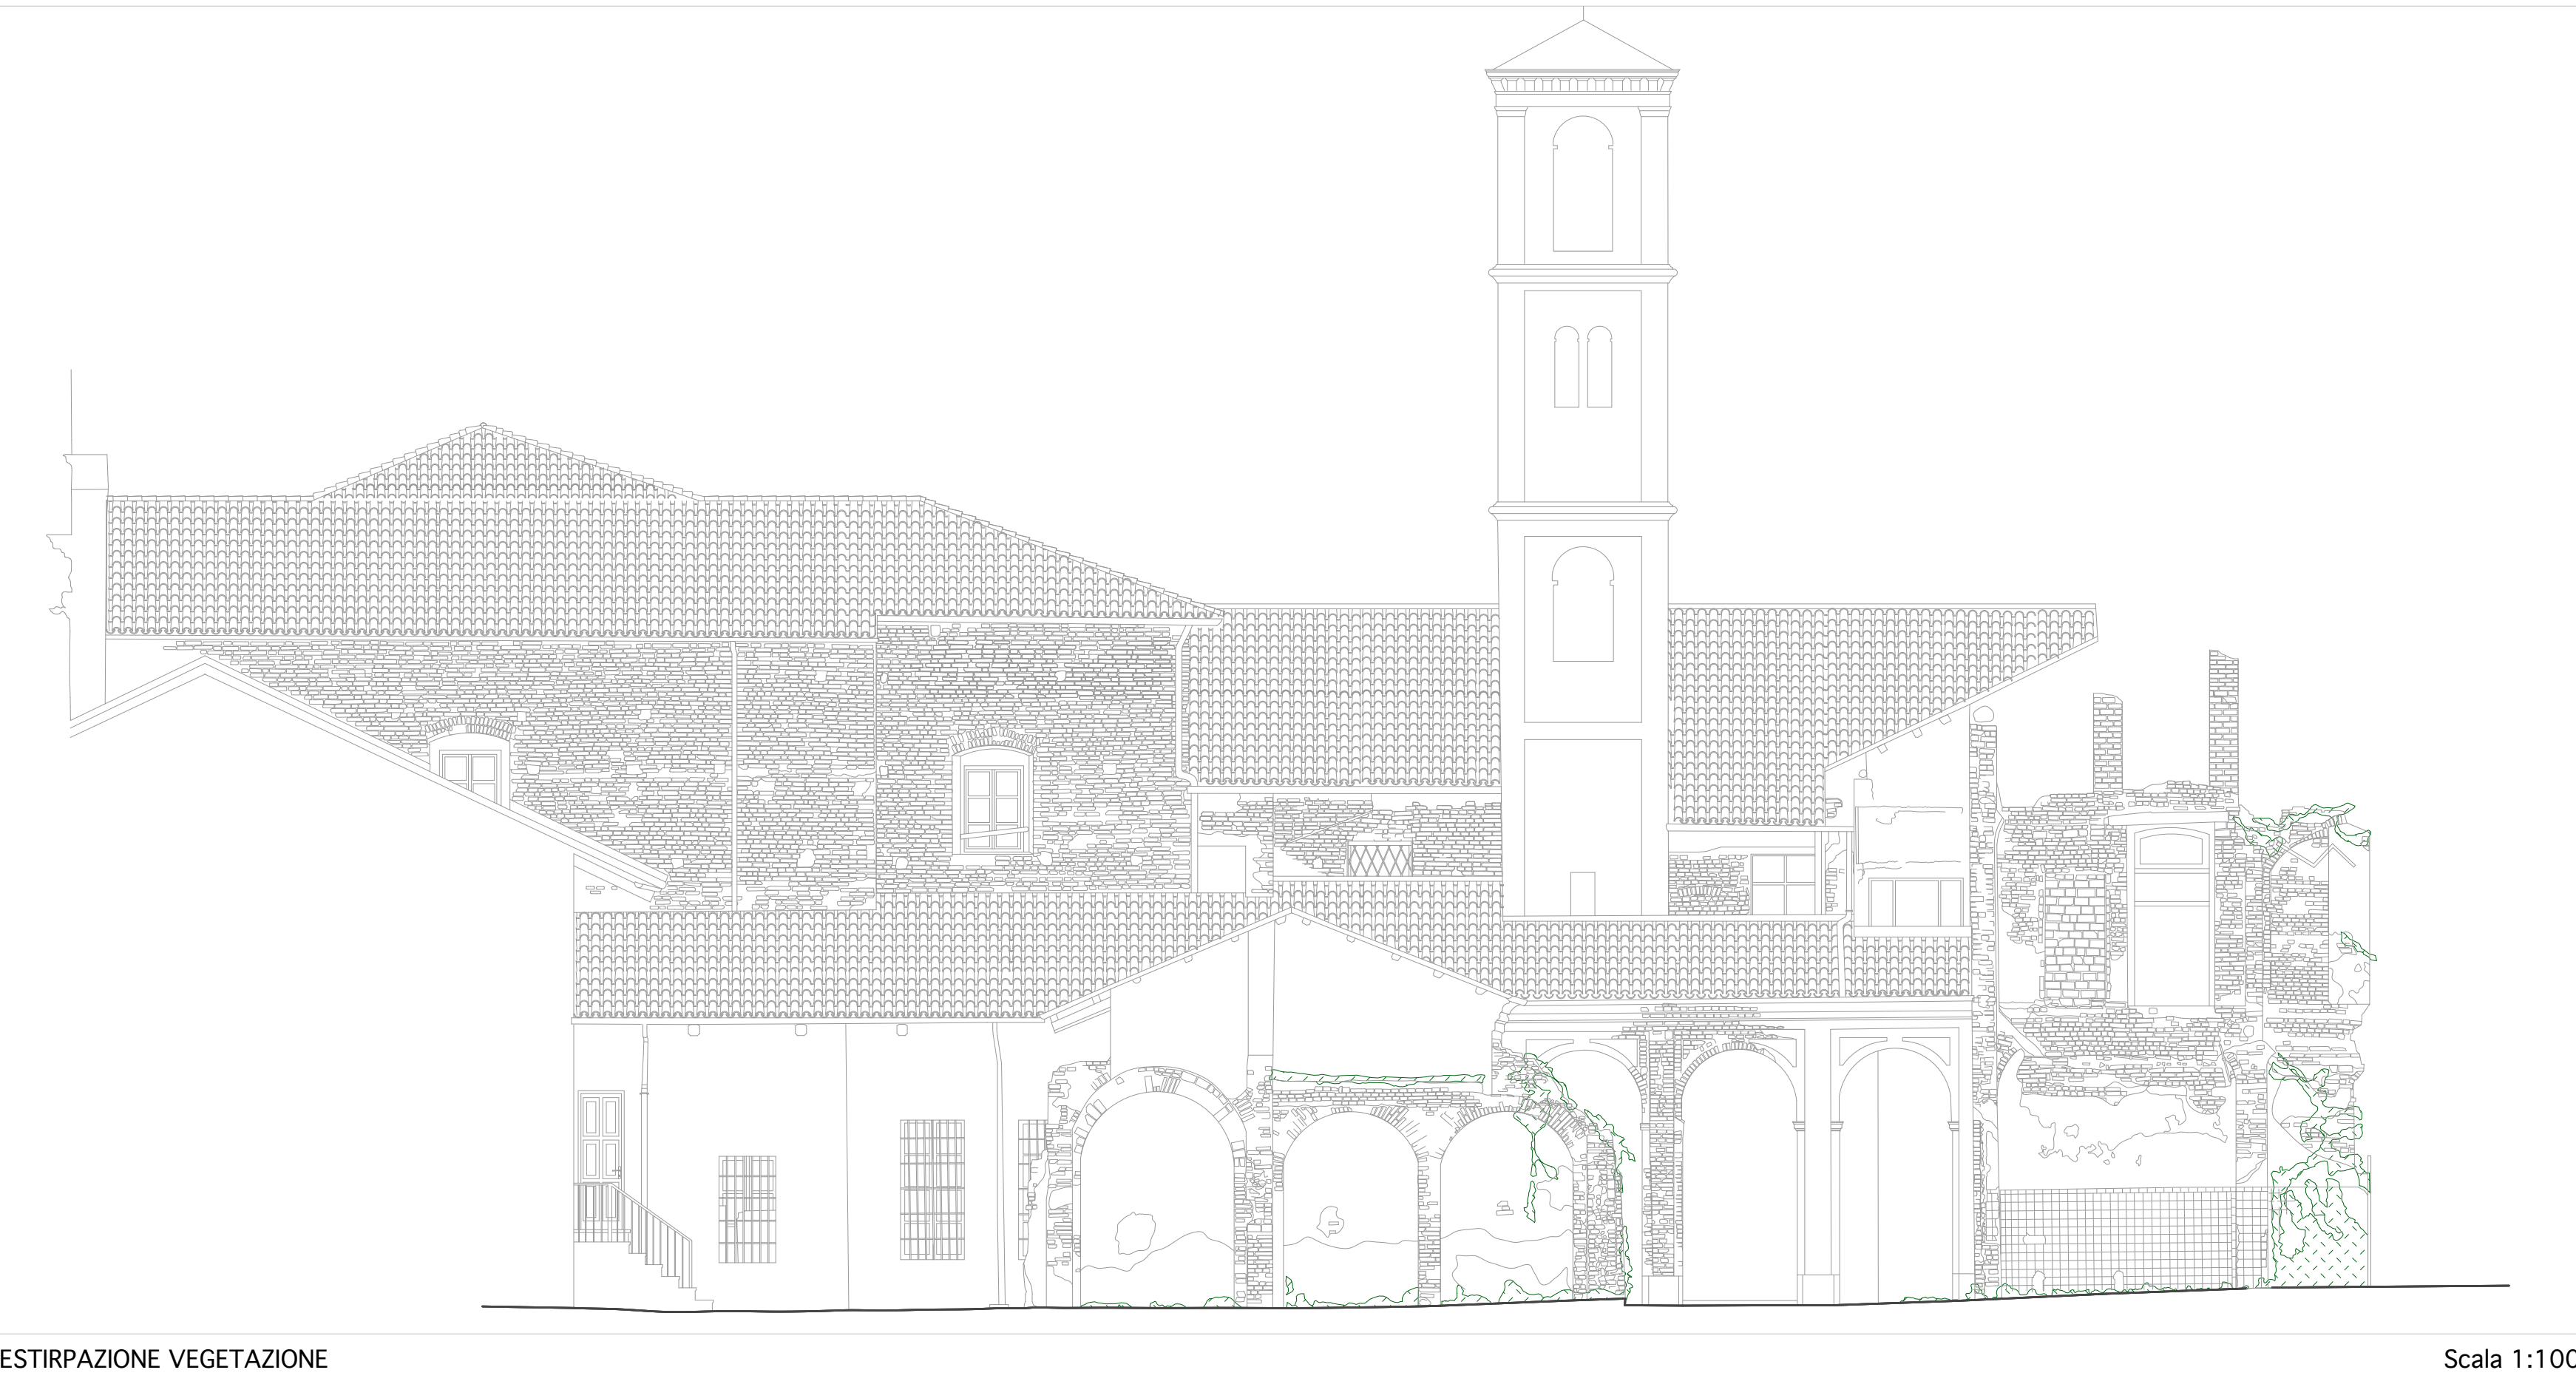
ESTRAZIONE VEGETAZIONE

CO D.	DESCRIZIONE DEL DEGRADO	INTERVENTO DI MANUTENZIONE
1.1	Presenza di vegetazione infestante	Si procede alla estrazione manuale della vegetazione e alla rimozione di muschi e licheni con sostanze attive (biocidi) oppure con cicli di lavaggi. Successivamente si procede alla scarntura dei giunti dalle malte degradate e stilatura con malte di calce.

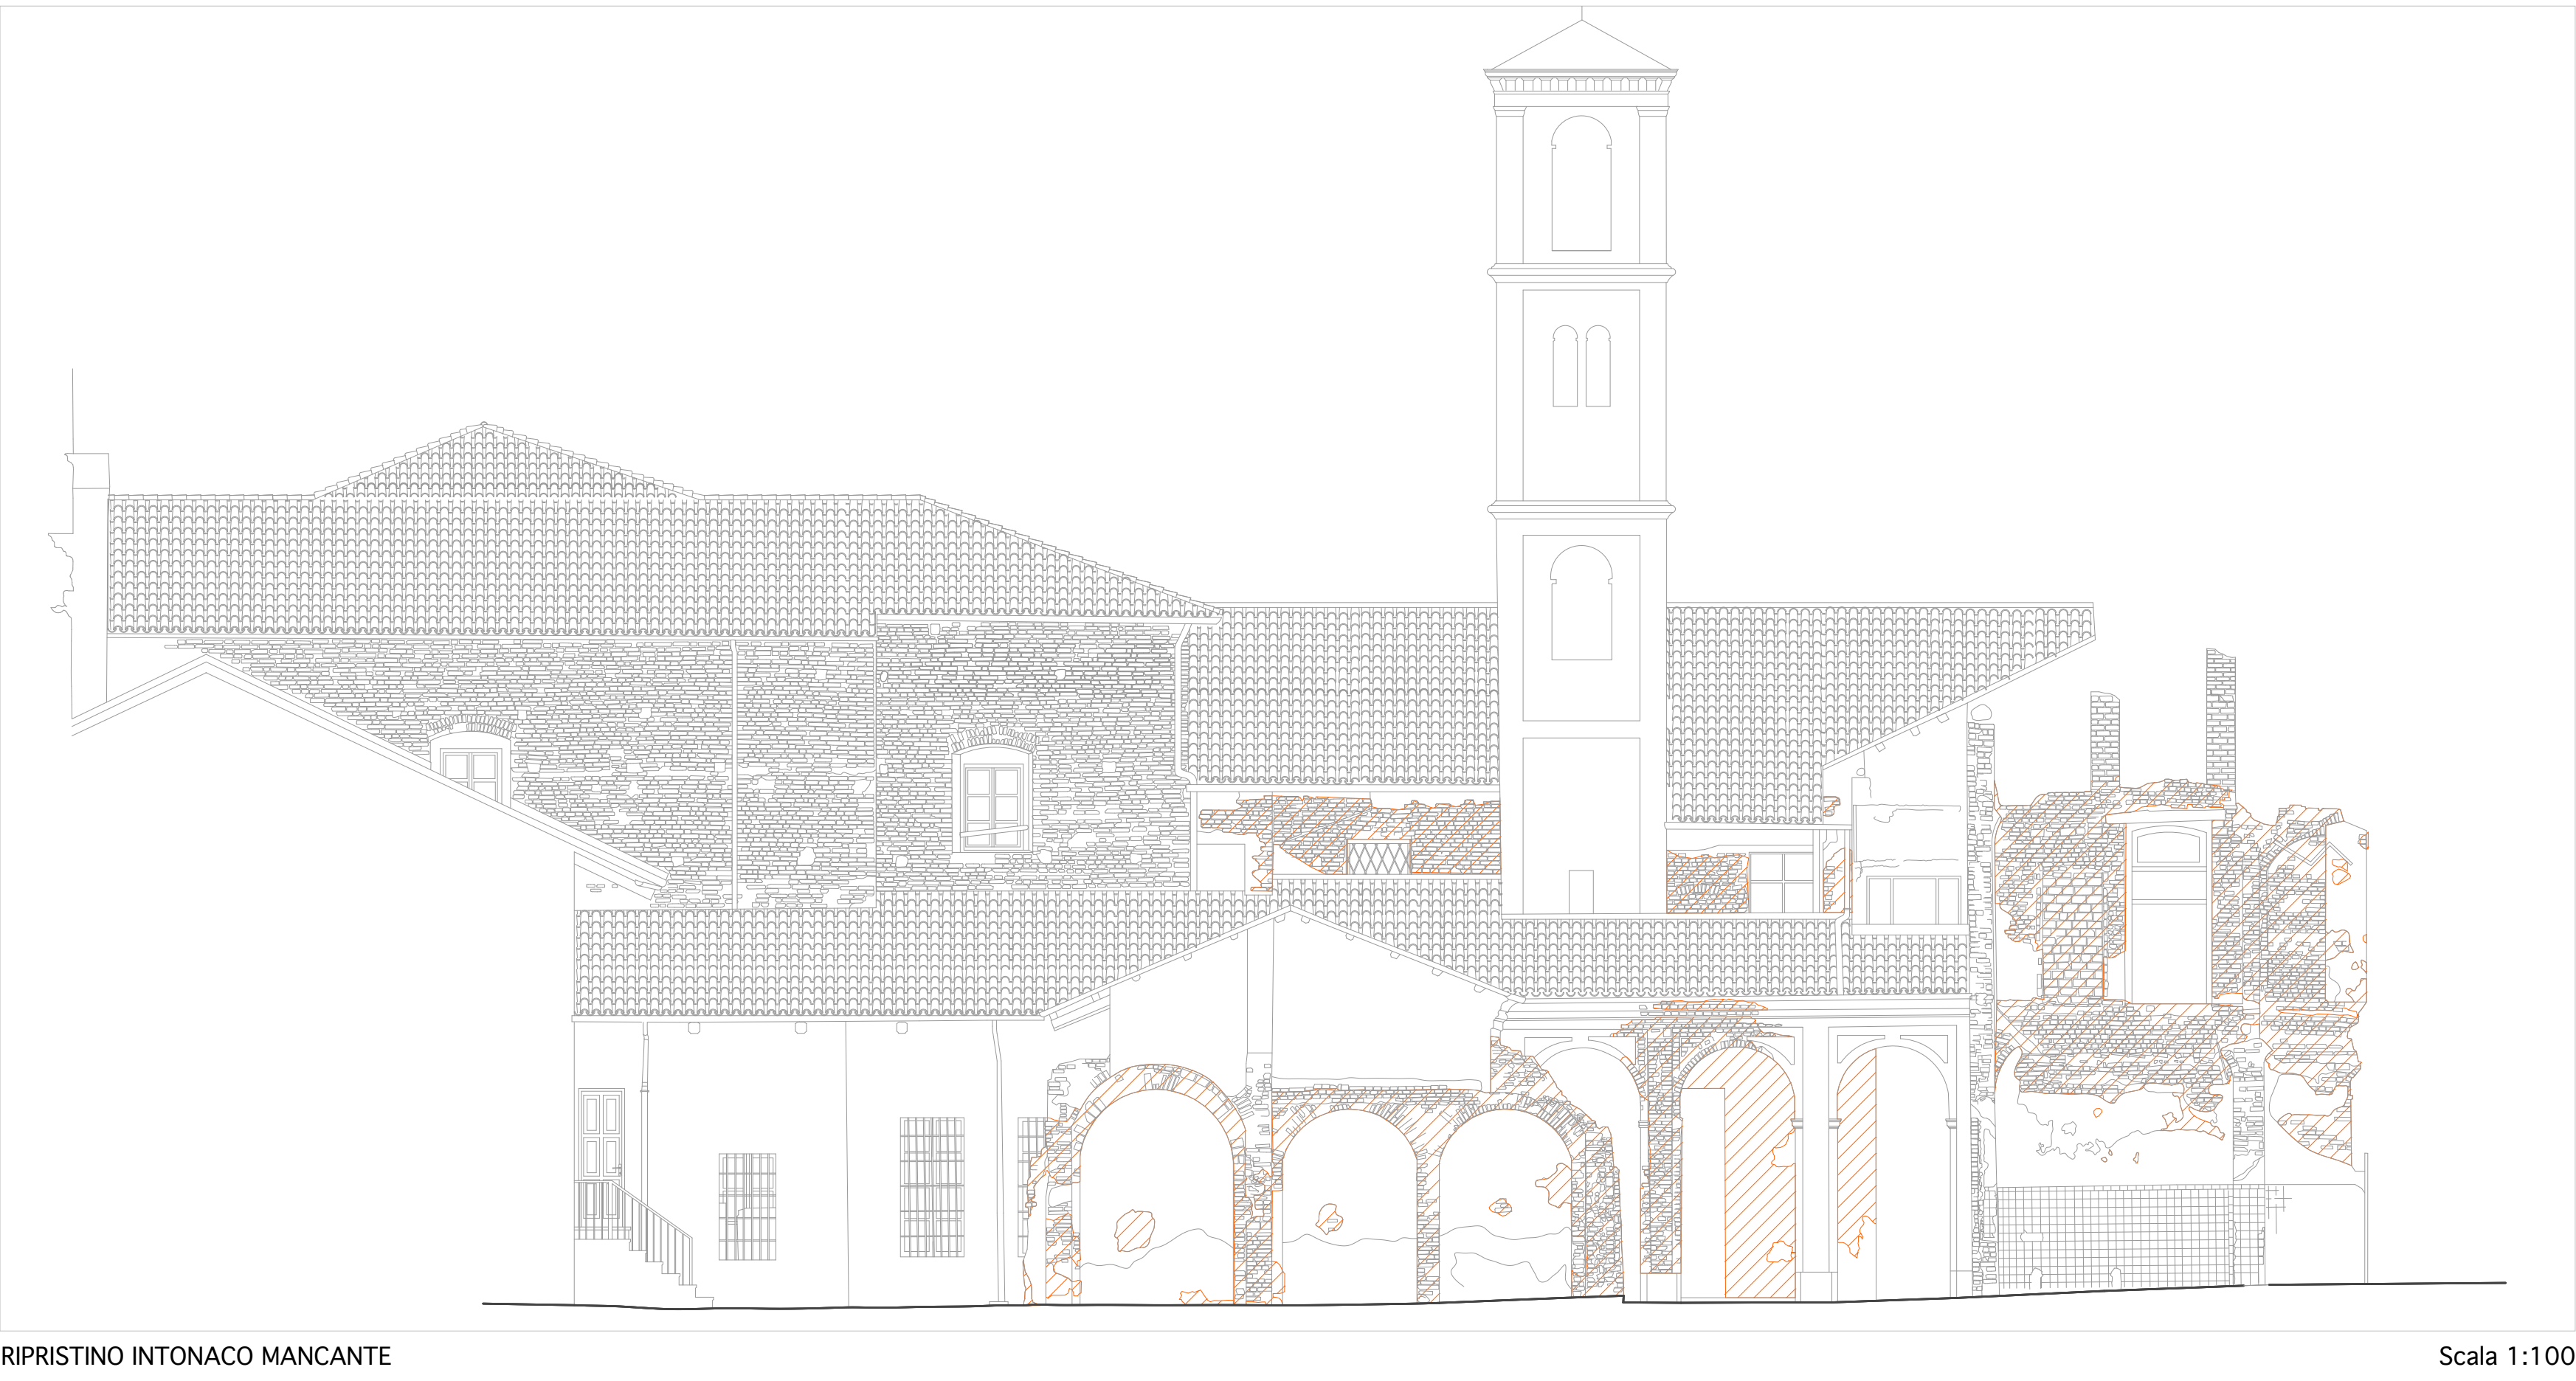
RIPRISTINO INTONACO MANCANTE

1.2	Caduta intonaco (o decolamento dello scialbo)	Ripristino dello strato superficiale della muratura. Per l'intonaco esistente si prevede la rimozione dello stesso nelle zone preventivamente mappate. Si procederà mediante: rinzaffo fratazzato (cm 2), lisciatura a piastro con grassetto di calce dolce e tinteggiatura con pittura minerale a base di silicato di potassio.

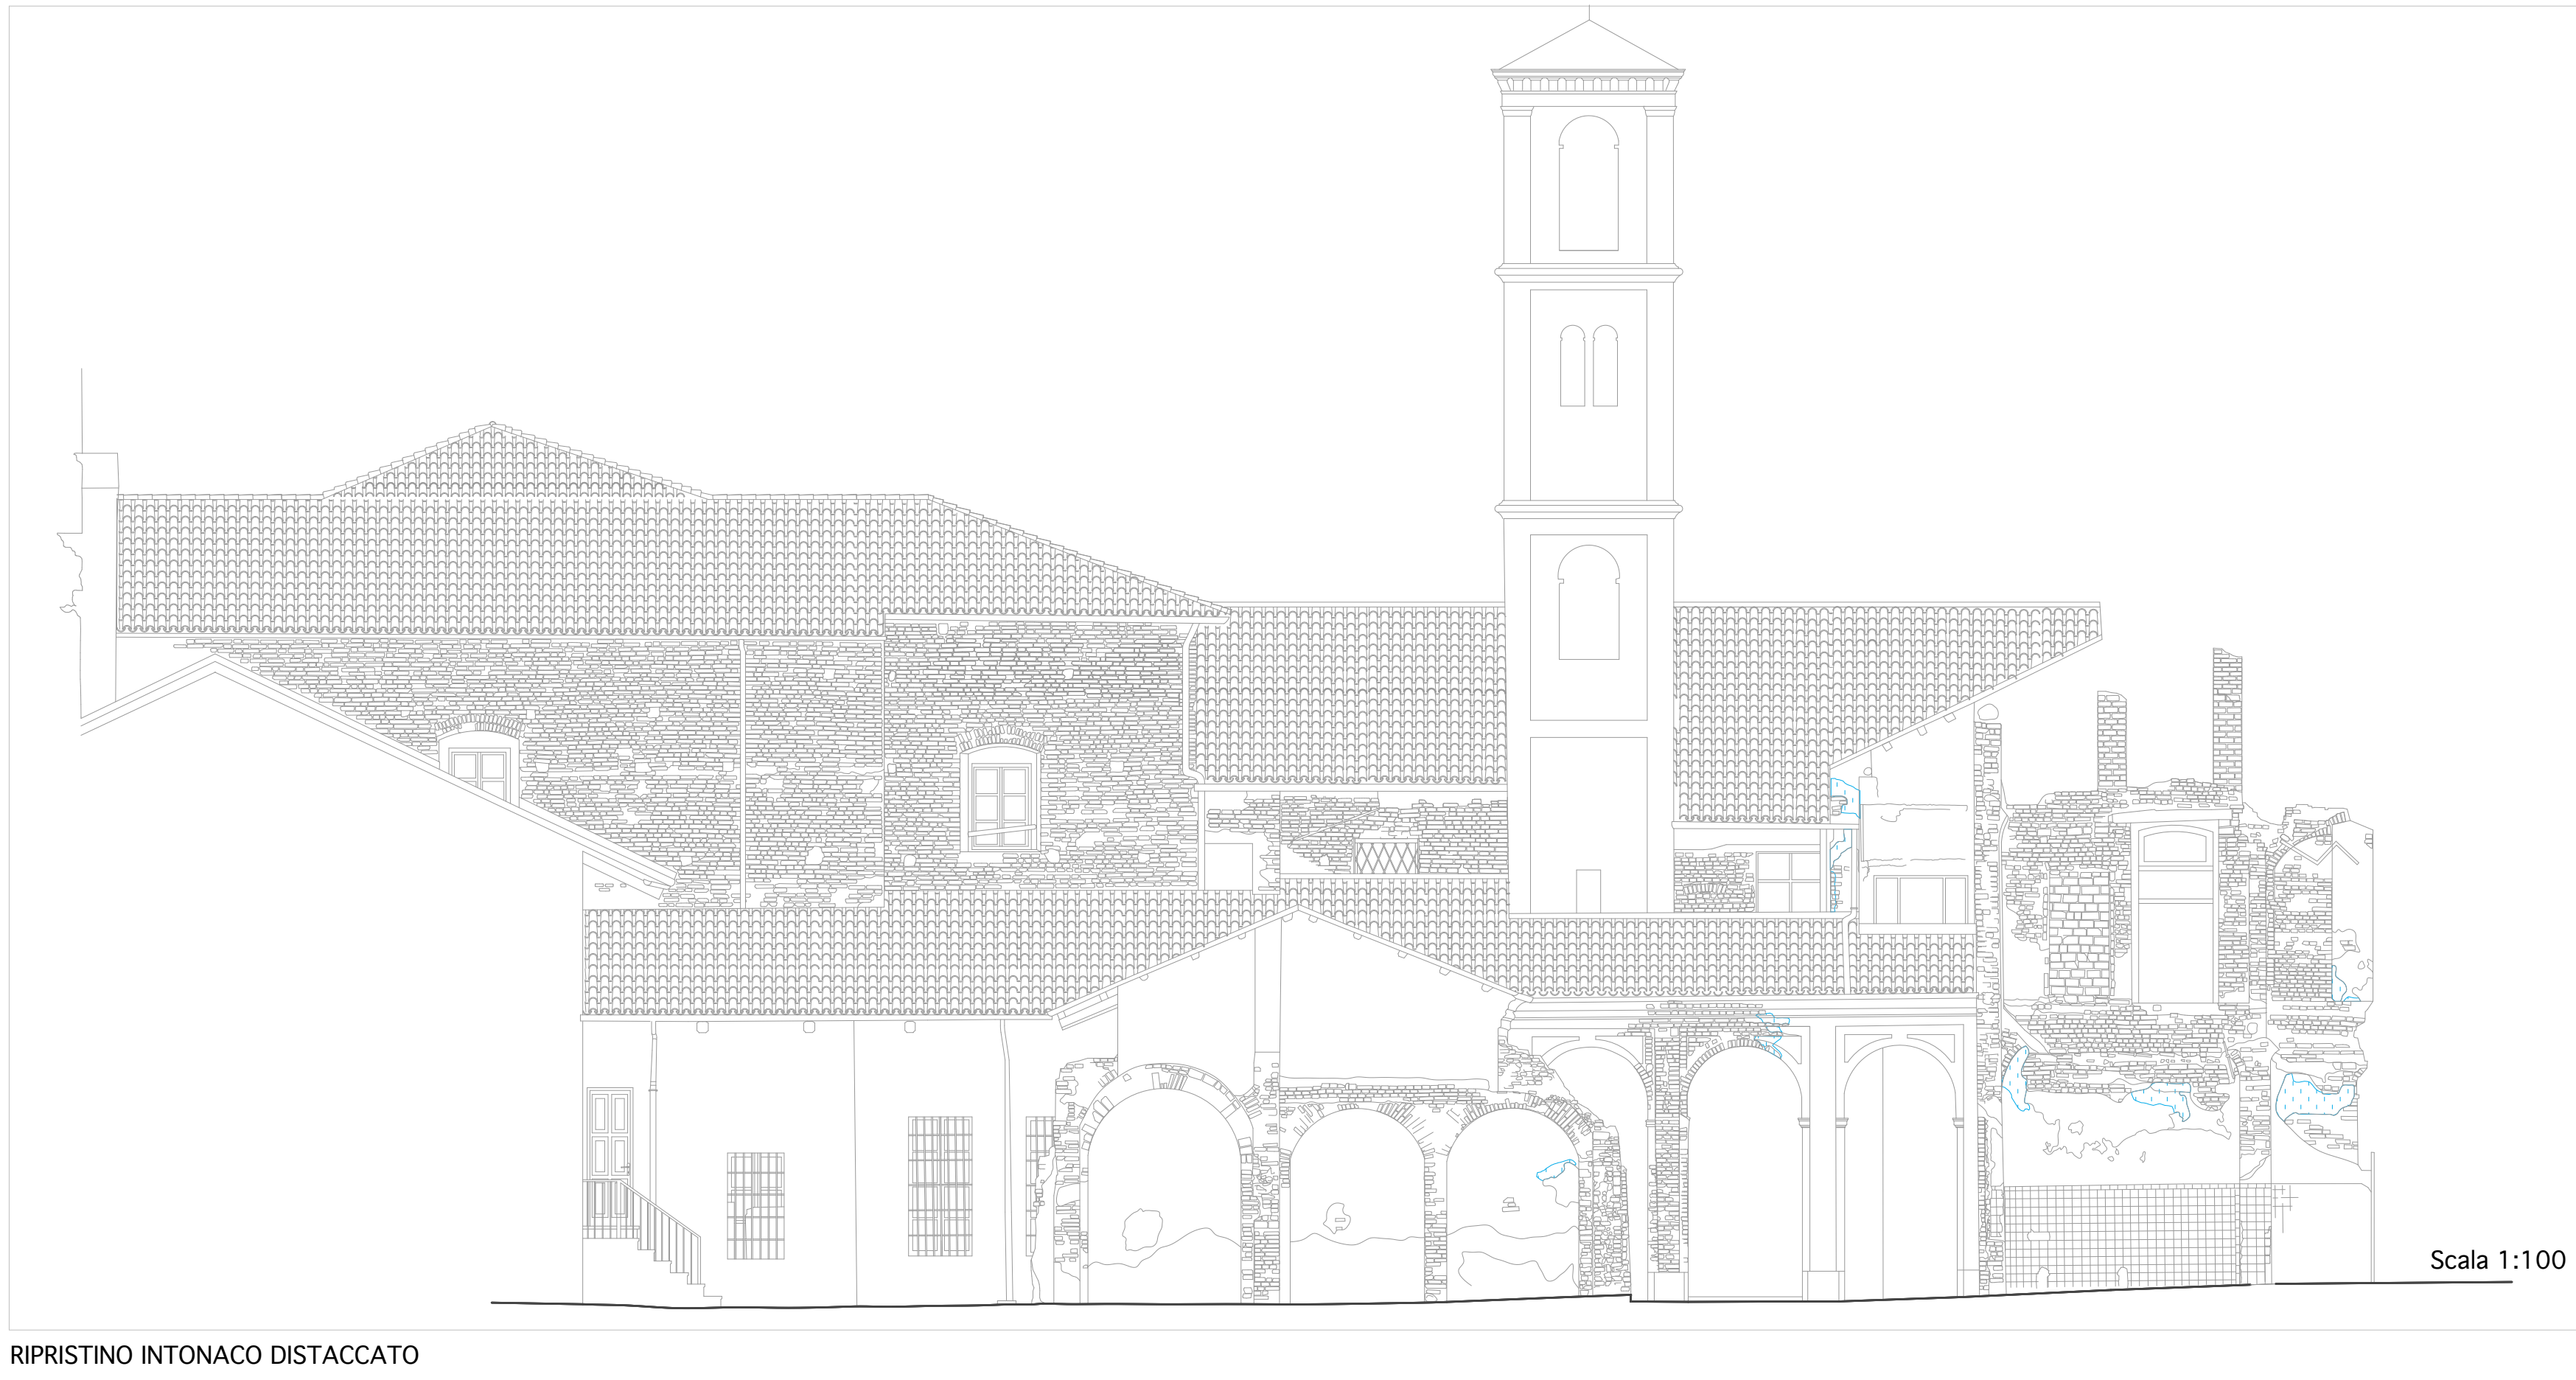
RIPRISTINO INTONACO DISTACCATO

1.3	distacco intonaco	Ripristino dello strato superficiale della muratura. Per l'intonaco esistente si prevede la rimozione dello stesso nelle zone preventivamente mappate. Si procederà mediante: rinzaffo fratazzato (cm 2), lisciatura a piastro con grassetto di calce dolce e tinteggiatura con pittura minerale a base di silicato di potassio.

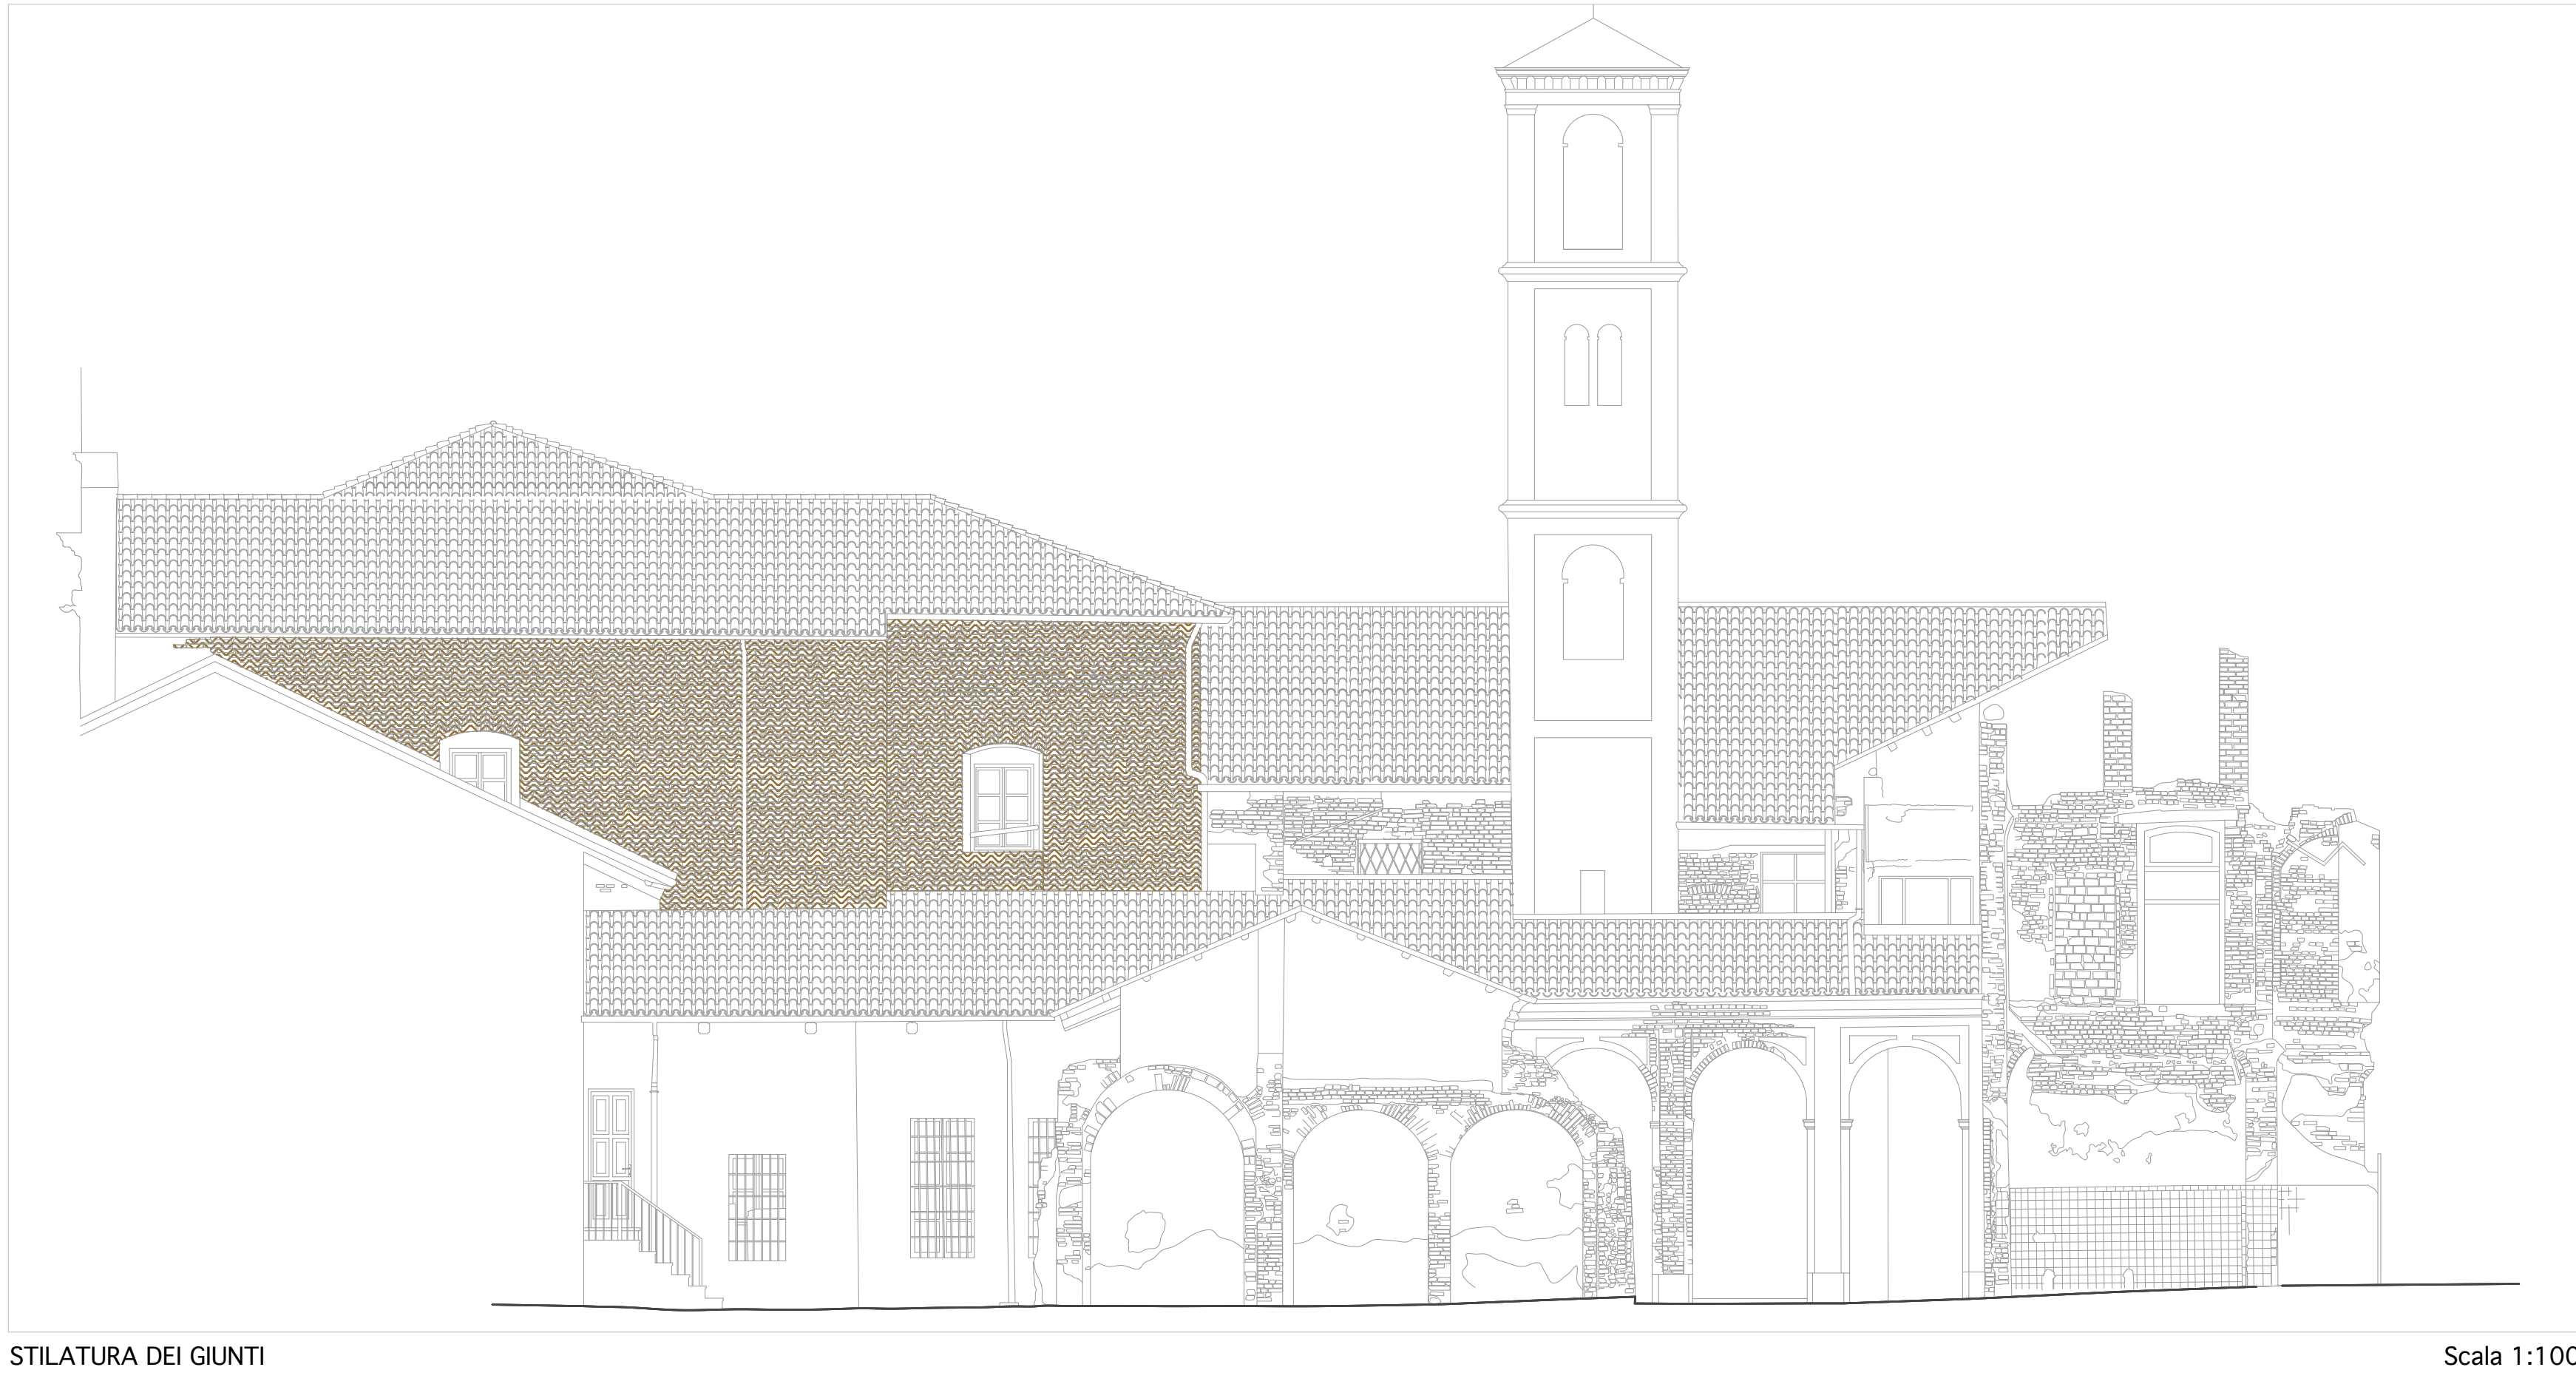
STILATURA DEI GIUNTI

1.4	Corrosione del giunto	Scarntura dei giunti delle malte degradate e stilatura con malte di calce.
1.5	Abrasiono intonaco	Ripristino dello strato superficiale della muratura. Per l'intonaco esistente si prevede la rimozione dello stesso nelle zone preventivamente mappate. Si procederà mediante: rinzaffo fratazzato (cm 2), lisciatura a piastro con grassetto di calce dolce e tinteggiatura con pittura minerale a base di silicato di potassio.

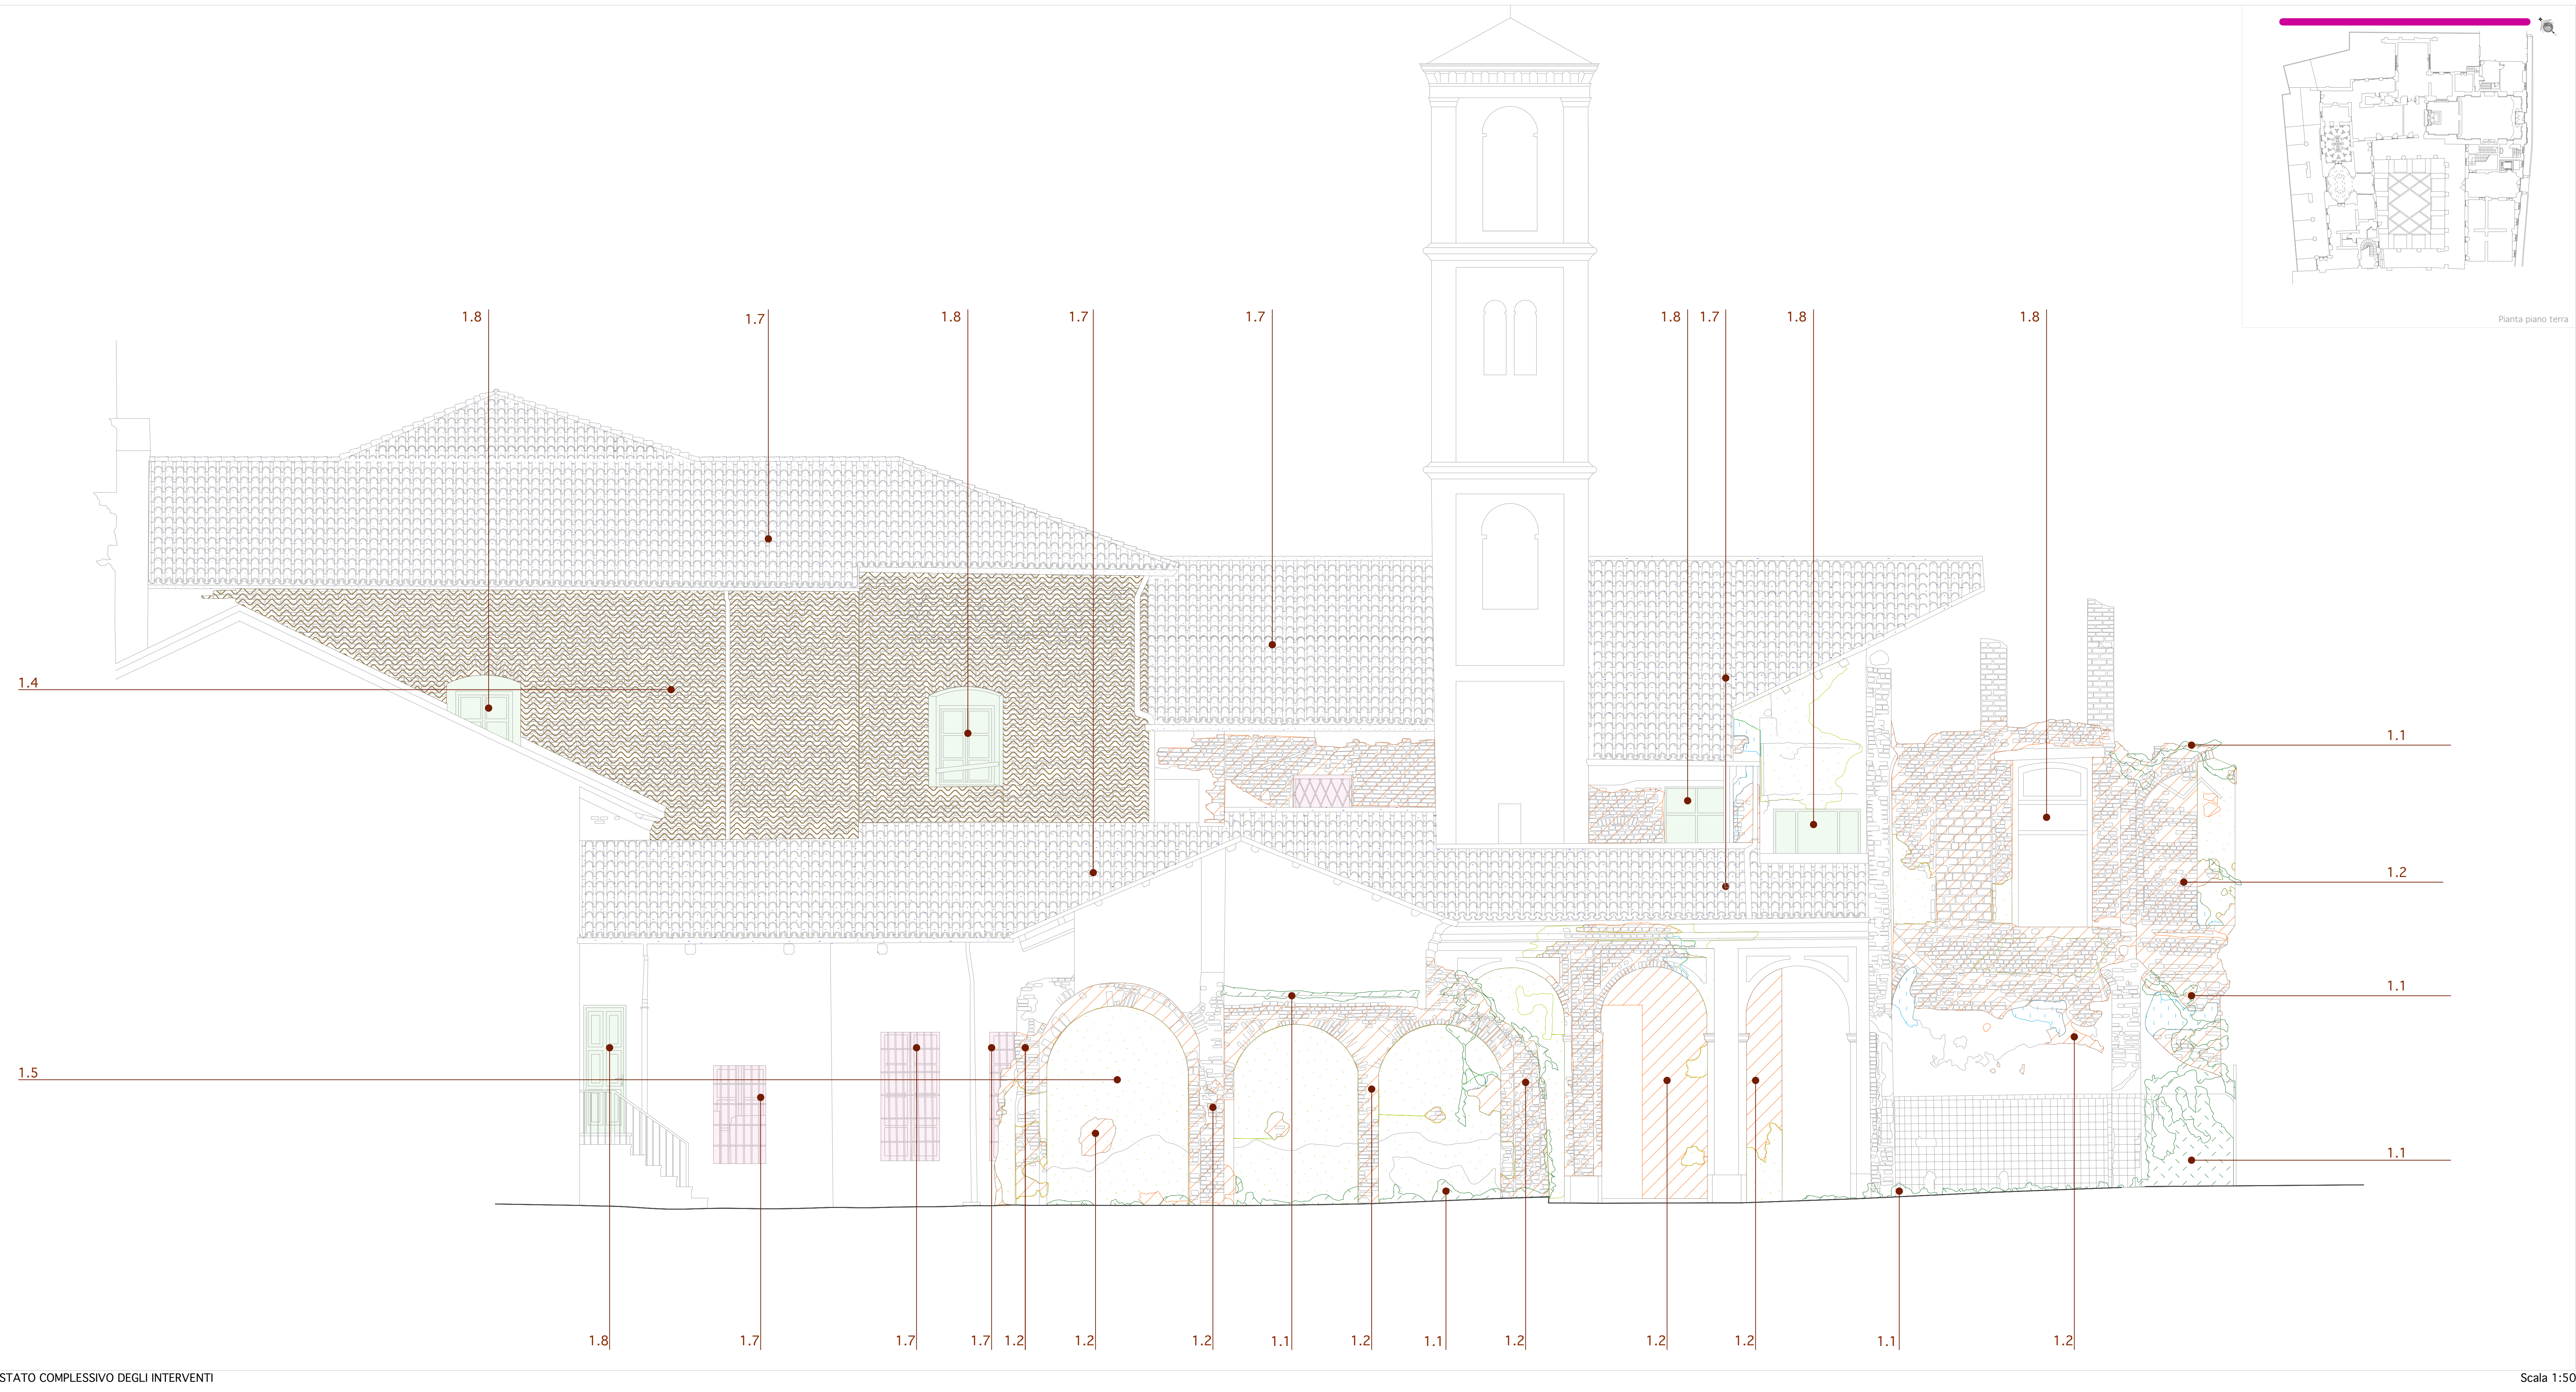
1.6	Caduta del colore	Ripristino dello strato superficiale della muratura. Per l'intonaco esistente si prevede la rimozione dello stesso nelle zone preventivamente mappate. Si procederà mediante: rinzaffo fratazzato (cm 2), lisciatura a piastro con grassetto di calce dolce e tinteggiatura con pittura minerale a base di silicato di potassio.

1.7	Annalloramento coperture	Verifica delle condizioni statiche. Smontaggio per intervento manutentivo di copri e dei controcopri e rimozione dei depositi organici con acqua nebulizzata e spazzole di saggina. Rimozione e sostituzione della struttura primaria e secondaria.

1.8	Annalloramento degli infissi	Sostituzione ed eventuale ripristino degli infissi annallorati. L'intervento consiste nella rimozione di residui di pittura con sverniciatore, levigatura con carta-vetro a grana fine, stuccatura e verniciatura protettiva.

1.9	Corrosione delle inferrate	Grate in ferro parzialmente corrose con strato di ruggine. Per le inferrate di interesse storico si prevede lo smontaggio e l'utilizzo di fondi anti-ruggine. La riuscita del trattamento implica una preparazione preliminare della superficie con solventi e detergenti. Per le inferrate di epoca successiva con scarso valore storico si prevede lo smontaggio e la sostituzione.

2.0	Fessurazioni e fratturazioni	Per le fessurazioni (con assenza di dissesti statici) si procede alla stuccatura con riempimento mediante colatura o iniezione in profondità di prodotti adesivi miscelati.
