Immobili denominati "San Pietro Martire" e "ex Macello"

Descrizione degli ambienti

Comune di VERCELLI

Oggetto: San Pietro Martire	SCALA: 1:50
DESCRIZIONE DEGLI AMBIENTI: PIANO PRIMO	DATA: 18.05.2012
Rilevatori: F.T. Studio s.r.l.	Aggiornamento
	Data modifica
	N. TAVOLA
	02.16

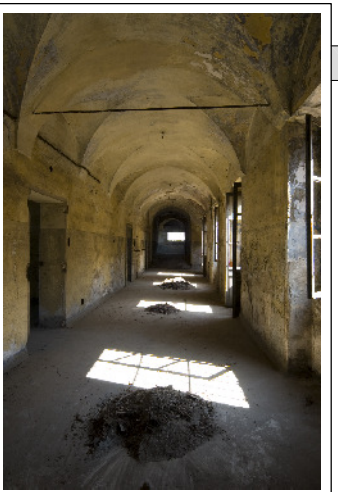
PIANO PRIMO <i>San Pietro Martire</i> VANO 49 USO ATTUALE: Vano distributivo in abbandono PARETI: Intonaco SOFFITTO: Volta intonacata PAVIMENTAZIONE: Piastrille Note: Lacerati di carta da parati.

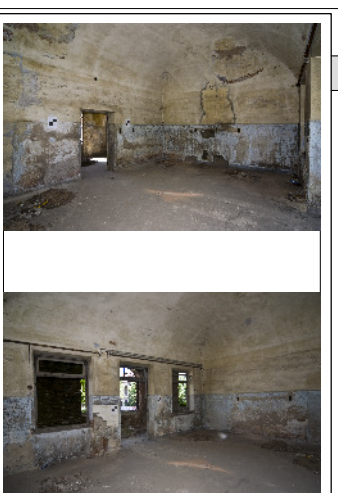
PIANO PRIMO <i>San Pietro Martire</i> VANO 51 USO ATTUALE: Abbandonato PARETI: Intonaco SOFFITTO: Volta intonacata PAVIMENTAZIONE: Piastrille Note: Le pareti presentano resti di piastrellatura.

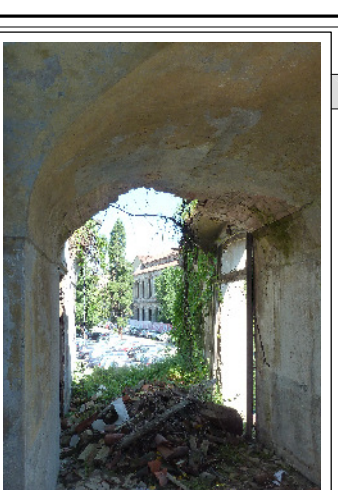
PIANO PRIMO <i>San Pietro Martire</i> VANO 56 USO ATTUALE: Abbandonato PARETI: Intonaco SOFFITTO: Volta intonacata in crollo PAVIMENTAZIONE: Piastrille Note: Locali crollati a terra, in elevato stato di degrado e pericoloso. Una parte marcescente ricopre la pavimentazione ad "ex Macello".

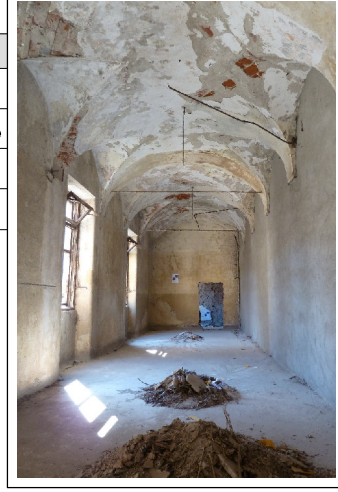
PIANO PRIMO <i>San Pietro Martire</i> VANO 48 USO ATTUALE: Abbandonato PARETI: Intonaco - Rinzaffo a cemento SOFFITTO: Volta intonacata PAVIMENTAZIONE: Piastrille Note: L'intonaco della volta presenta molte aree di distacco e crolli.

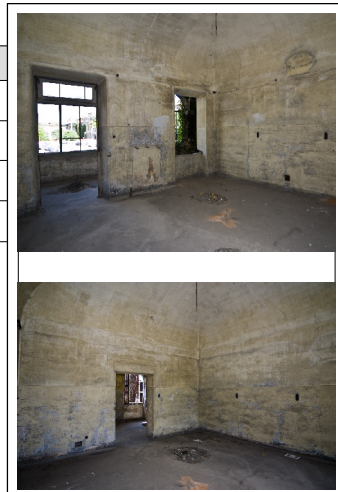
PIANO PRIMO <i>San Pietro Martire</i> VANO 50 USO ATTUALE: Abbandonato PARETI: Intonaco SOFFITTO: Volta intonacata PAVIMENTAZIONE: Piastrille Note: Le pareti presentano resti di piastrellatura.

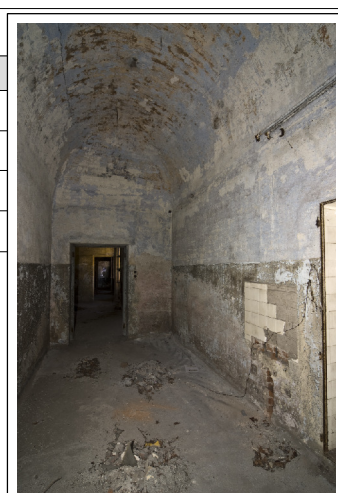
PIANO PRIMO <i>San Pietro Martire</i> VANO 52 USO ATTUALE: Abbandonato PARETI: Intonaco SOFFITTO: Volta intonacata PAVIMENTAZIONE: Piastrille Note: Le pareti presentano resti di piastrellatura.

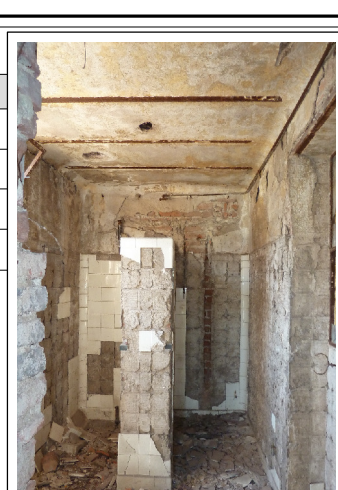
PIANO PRIMO <i>San Pietro Martire</i> VANO 57 USO ATTUALE: Abbandonato PARETI: Piastrille SOFFITTO: Piano intonacato PAVIMENTAZIONE: non visibile Note: Spazi marcescenti che ricopre la pavimentazione. Le piastrelle sono parzialmente attaccate.

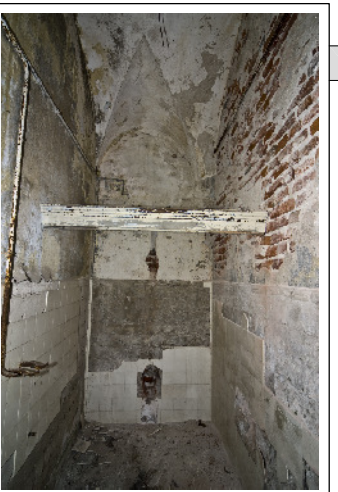
PIANO PRIMO <i>San Pietro Martire</i> VANO 60 USO ATTUALE: Abbandonato PARETI: Piastrille SOFFITTO: Volta intonacata PAVIMENTAZIONE: non visibile Note: Danni alla struttura in parte intonacata. Parte della parete di tramezzamento delle pareti sono crollate.

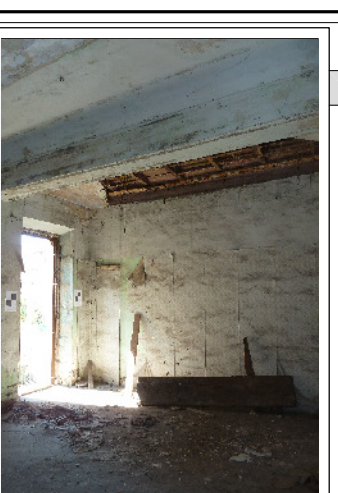
PIANO PRIMO <i>San Pietro Martire</i> VANO 71 USO ATTUALE: Abbandonato PARETI: Intonaco - Carta da parati SOFFITTO: Voltini - incamiciato PAVIMENTAZIONE: Piastrille Note: Le pareti presentano resti di carta da parati. Una volta sono parzialmente crollate.

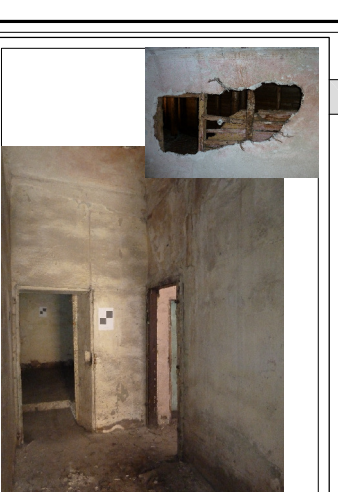
PIANO PRIMO <i>San Pietro Martire</i> VANO 73 USO ATTUALE: Abbandonato PARETI: Intonaco SOFFITTO: Volta intonacata - crollato PAVIMENTAZIONE: Piastrille Note: Parte del soffitto è crollato.

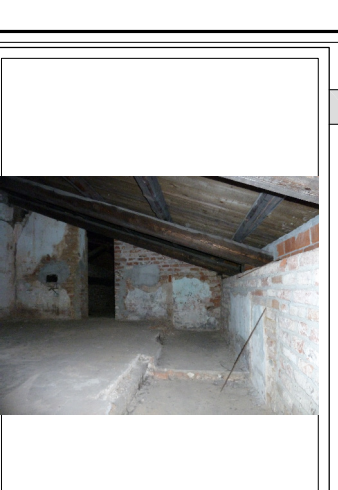
PIANO PRIMO <i>San Pietro Martire</i> VANO 75 USO ATTUALE: Sottotetto PARETI: Mattone a vista - Intonaco SOFFITTO: Copertura a vista PAVIMENTAZIONE: Piastrille Note: Le pareti presentano resti di piastrellatura.

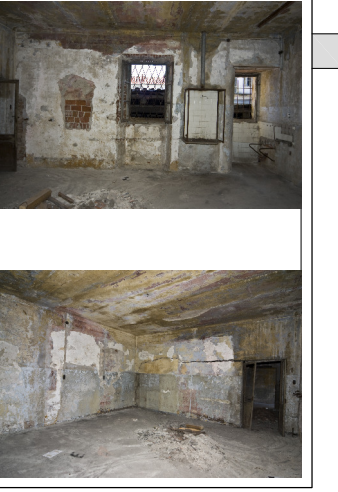
PIANO PRIMO <i>San Pietro Martire</i> VANO 59 USO ATTUALE: Abbandonato PARETI: Intonaco decorato SOFFITTO: Piano intonacato PAVIMENTAZIONE: Piastrille Note: L'intonaco è decorato con affreschi delle pareti che nel soffitto. Una finestra sul lato nord est è stata intonacata. Particolari deteriorati lungo la parete nord est.

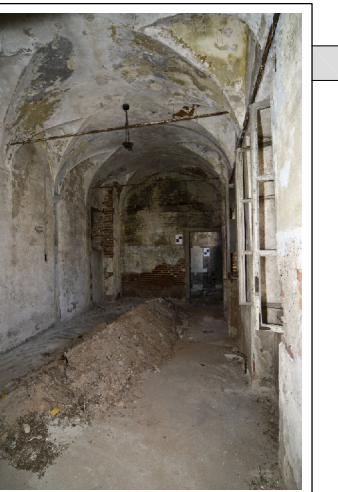
PIANO PRIMO <i>San Pietro Martire</i> VANO 61 USO ATTUALE: Abbandonato PARETI: Intonaco SOFFITTO: Volta intonacata PAVIMENTAZIONE: Piastrille Note: Sulla parete sud est l'intonaco è stato interamente crollato. Attorno alla parete di tramezzamento delle pareti sono crollate.

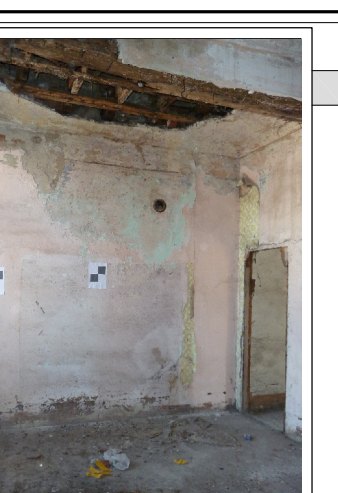
PIANO PRIMO <i>San Pietro Martire</i> VANO 72 USO ATTUALE: Abbandonato PARETI: Intonaco SOFFITTO: Voltini - incamiciato PAVIMENTAZIONE: piastrelle Note: Il locale versa in elevato stato di degrado. Il soffitto è in gran parte crollato.

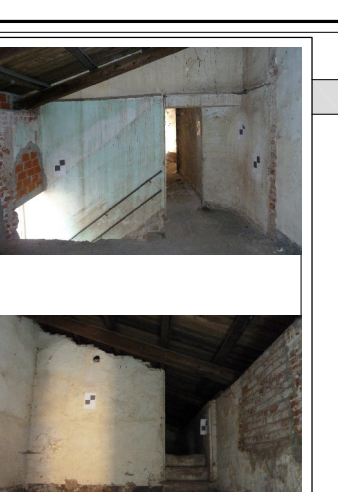
PIANO PRIMO <i>San Pietro Martire</i> VANO 74 USO ATTUALE: Abbandonato PARETI: Intonaco SOFFITTO: Copertura a vista PAVIMENTAZIONE: Piastrille Note: Parte del troncone di soffitto, in alcune zone è crollato.
