GIANCARLO MASELLI S.r.l.

Committente: Comune di Vercelli	Riferimento Protocollo: Edi 075a/12
Cantiere: San Pietro Martire	Commessa: GM11/011
Località: Vercelli	Certificato: 15 di 25
Tecnici: Russo M. Vigna E.	Redattore: Santi L.

INDAGINI DIAGNOSTICHE

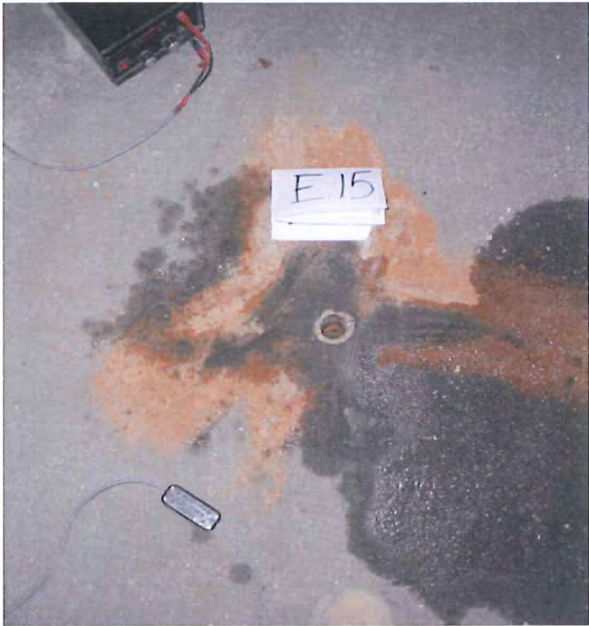
PROVA E.15

cm.	Descrizione critico - visiva		
0 - 1	Piastrella		
1 - 5	Massetto		
5 - 5,5	Malta		
5,5 - 11	Mattone disgregato malta e vacuità		
11 - 25	Conci di mattoni e malta compatti		
25 - 26	Giunto di malta		
26 - 40	Mattone

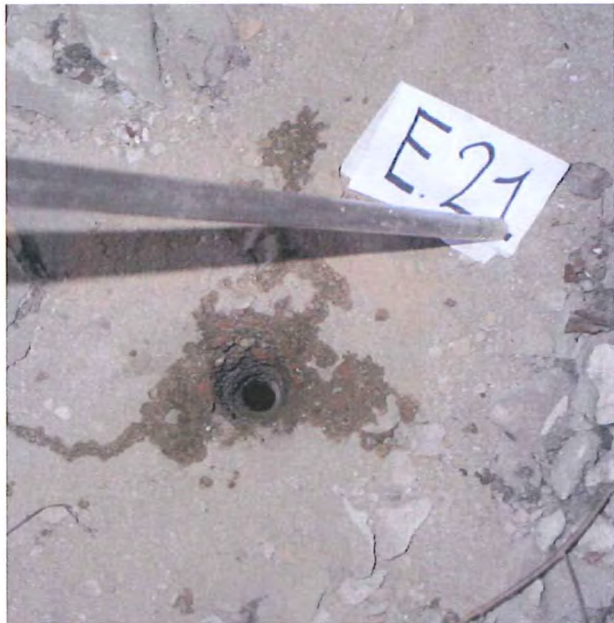
PROVA E.21

cm.	Descrizione critico - visiva		
0 - 3.5	Massetto		
3.5 - 23	Riempimento compatto		
23 - 33.5	Mattone		
33.5 - 34	Intonaco

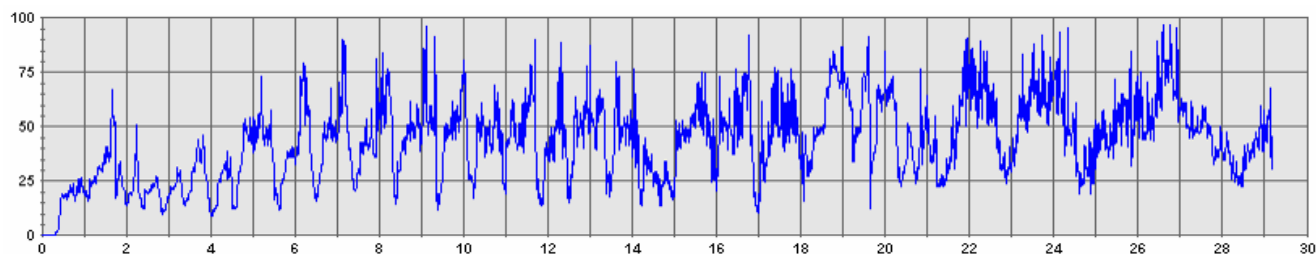
Analisi penetrometrica con Resistograf RESI F400 su Catena - Prova Res.02

Sezione degradata

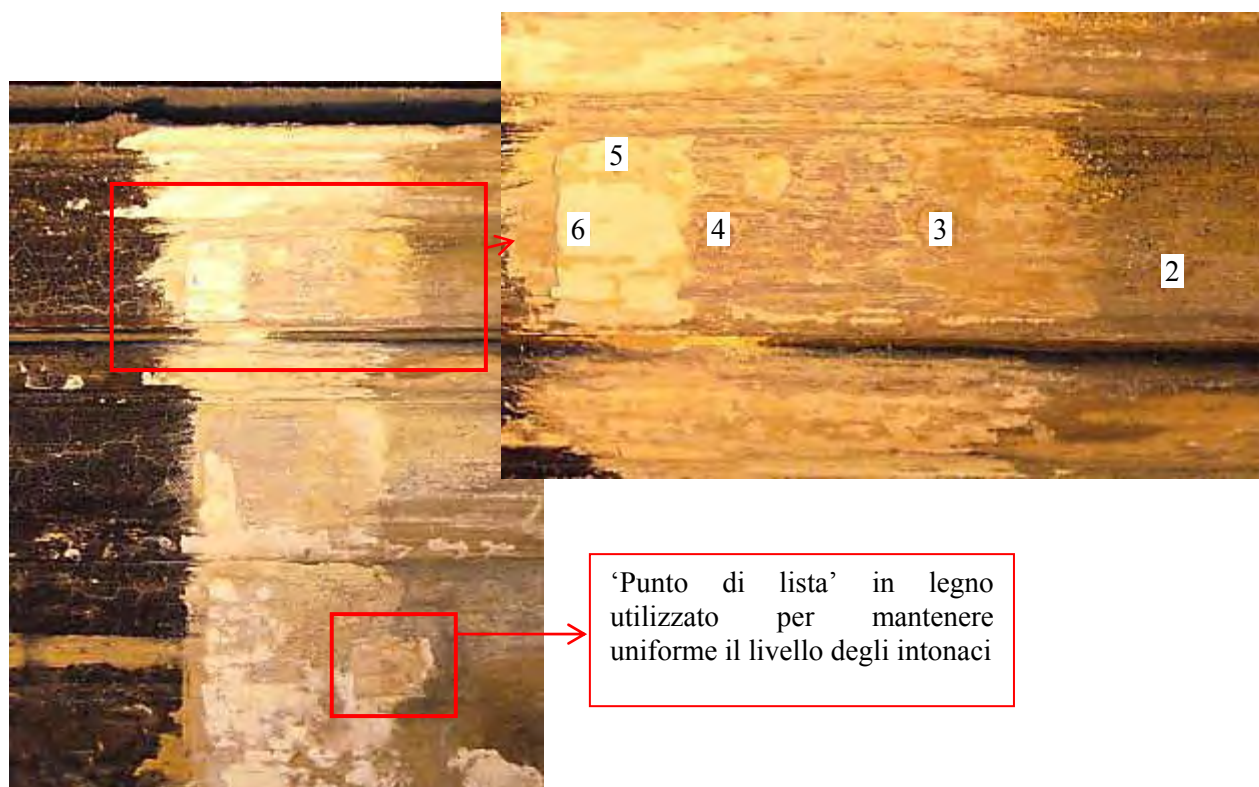
La tessitura muraria rilevata tramite una ricerca in profondità (livello 7) e dall'osservazione delle murature esposte risulta essere in corsi sovrapposti sfalsati di mattoni pieni. La delaminazione degli strati risulta difficilmente selettiva a causa del pessimo stato di conservazione delle pitturazioni sovrammesse. I depositi carboniosi ricoprono le superfici esposte e sono presenti per deposizione anche al di sotto delle scaglie sollevate e sui cornicioni. Il primo tassello è comprensivo della superficie voltata, della parete e del cornicione. Il secondo tassello è assimilabile al precedente come tipologia del degrado e qualità degli strati.

Foto2:saggio 2 primo ambiente androne di ingresso

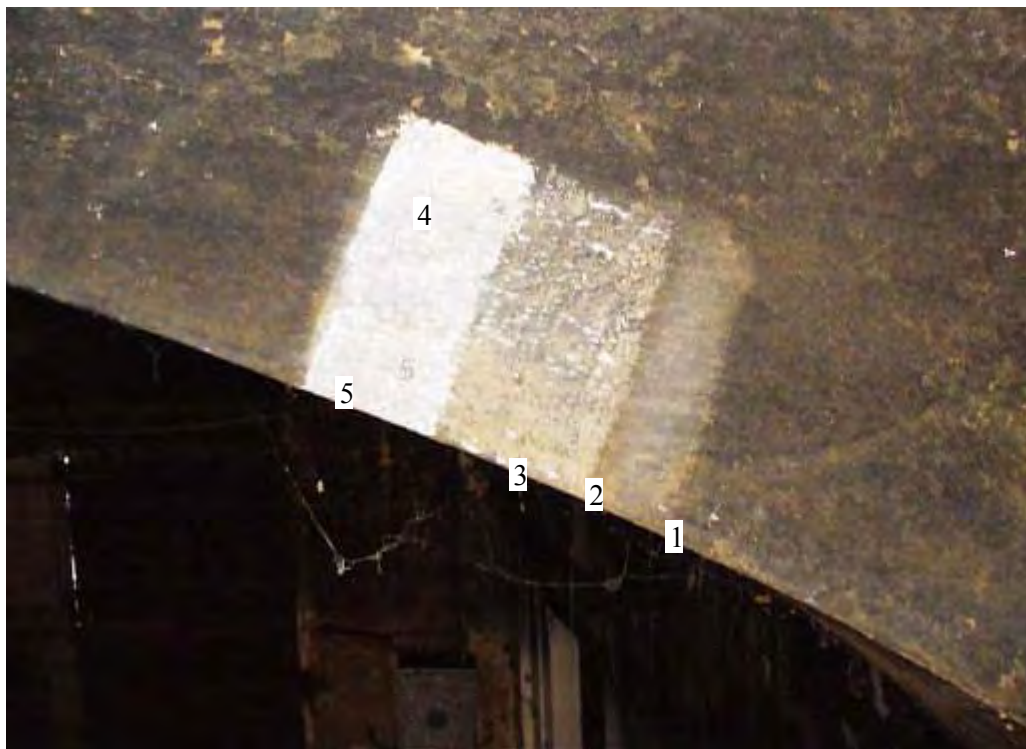
Foto 3: saggio 3, arco di passaggio tra i due ambienti

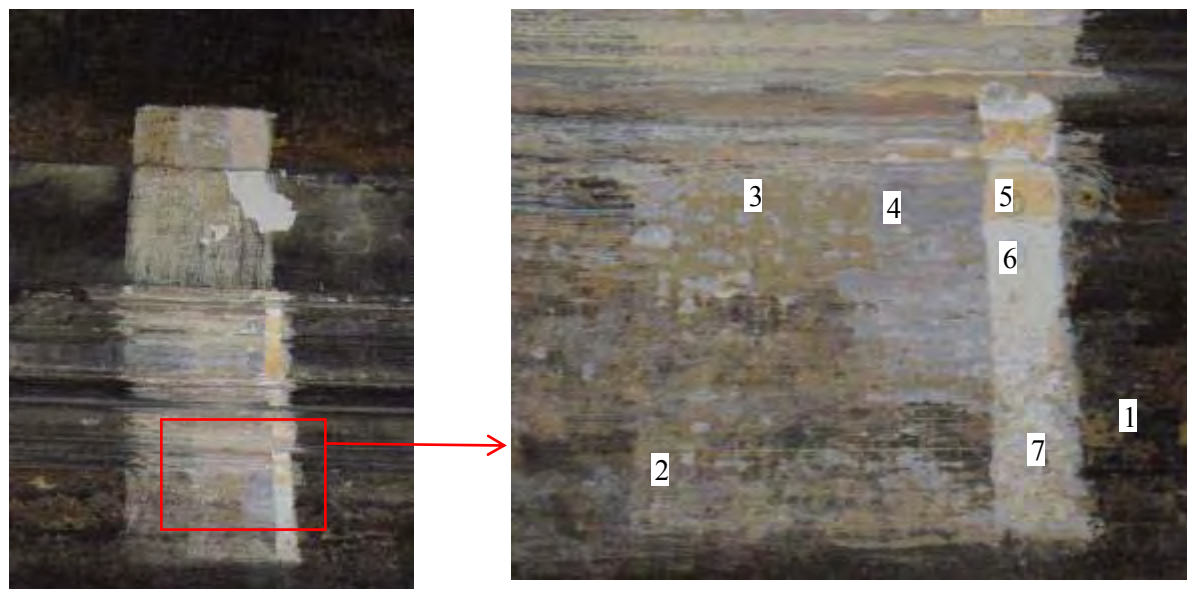
Foto 4: saggio 4, parete laterale ambiente 2

Dall'immagine si deduce la scansione simile degli strati anche sulla parte bassa della parete, sotto il cornicione. Si nota inoltre la colorazione dello strato attualmente annerito

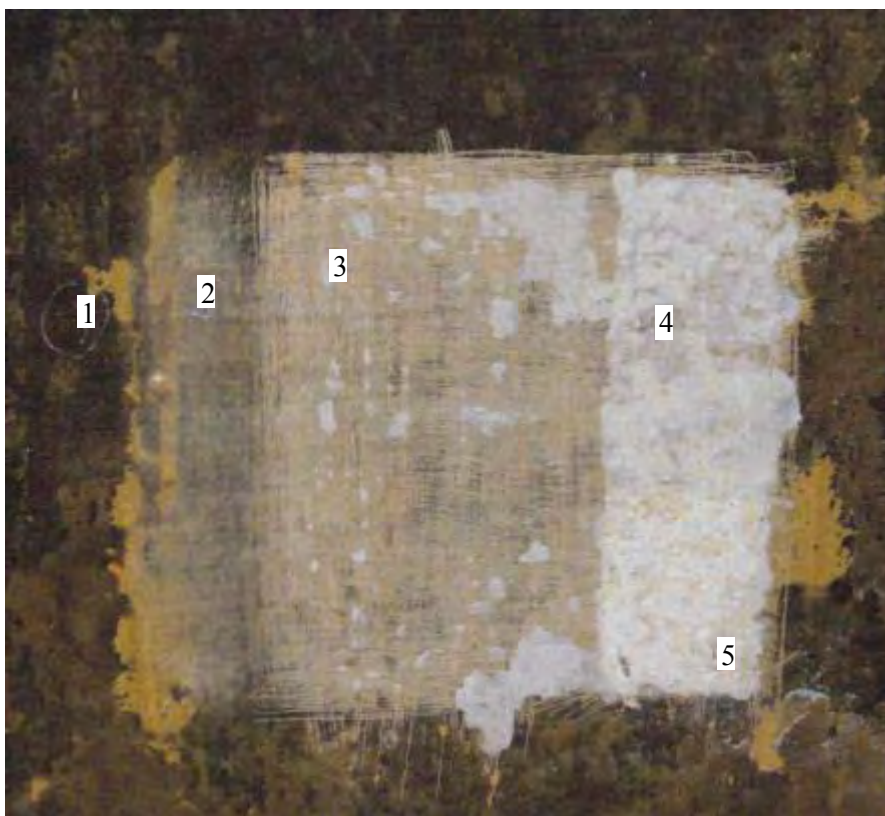
Foto5: saggio 5, parete laterale ambiente 2

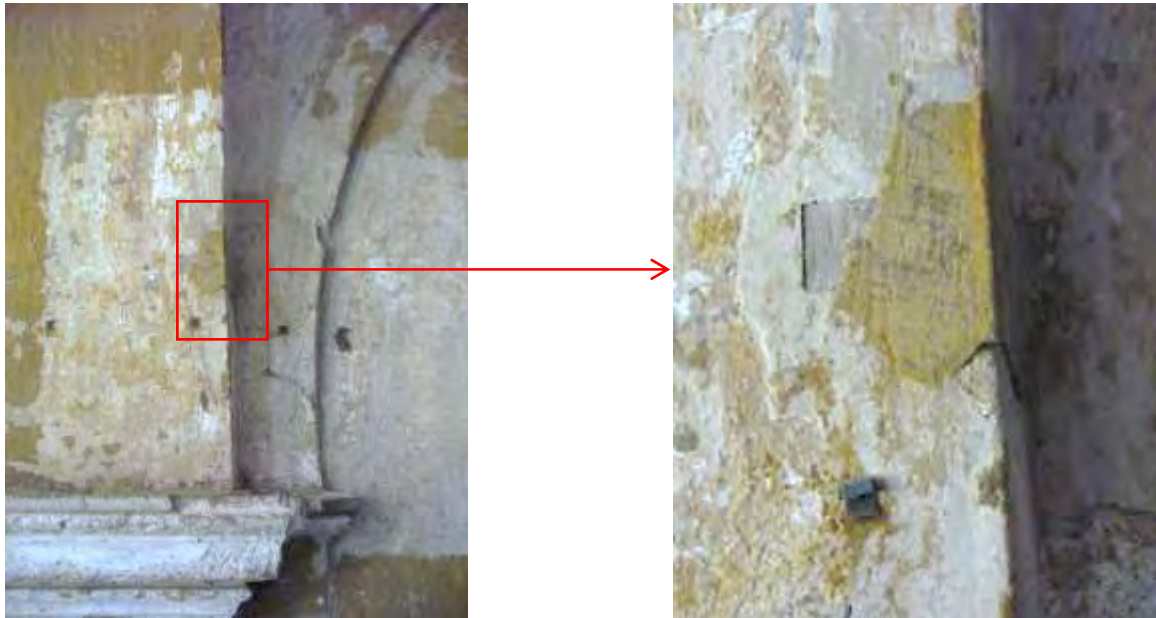
giornata). Sono molto evidenti inoltre i segni dei livelli (punti di lista rettangolari in legno annegati nella malta) e le reintegrazioni plastiche in cemento, soprattutto negli angoli soggetti a urto accidentale.

Foto7: saggio 6, intonaci degradati particolare reintegrazione cementizia, punto di lista, elemento di sostegno per impianti applicato

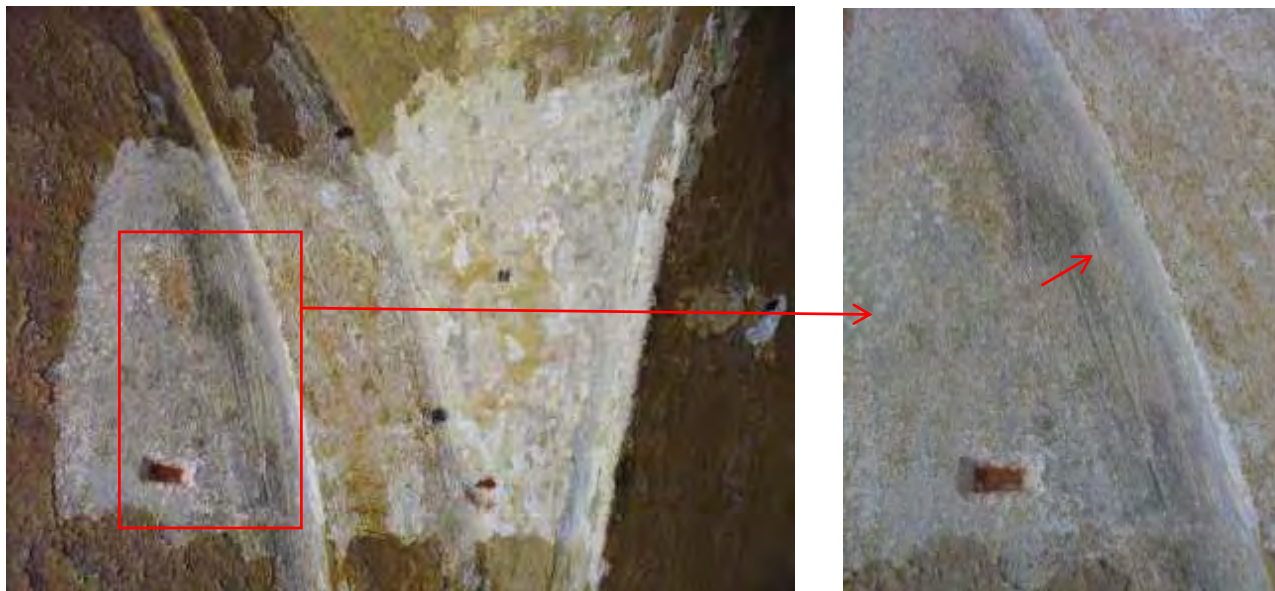
Foto 8: saggio 7, intonaci degradati con evidenza di sovrapposizione degli intonaci

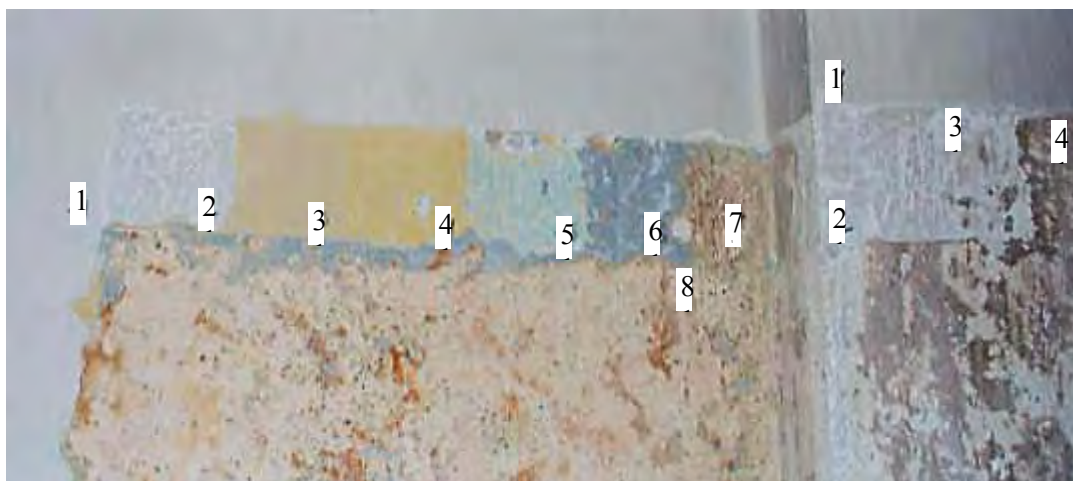
Foto 11: saggio 8 stratigrafia sovrapposizioni in volta

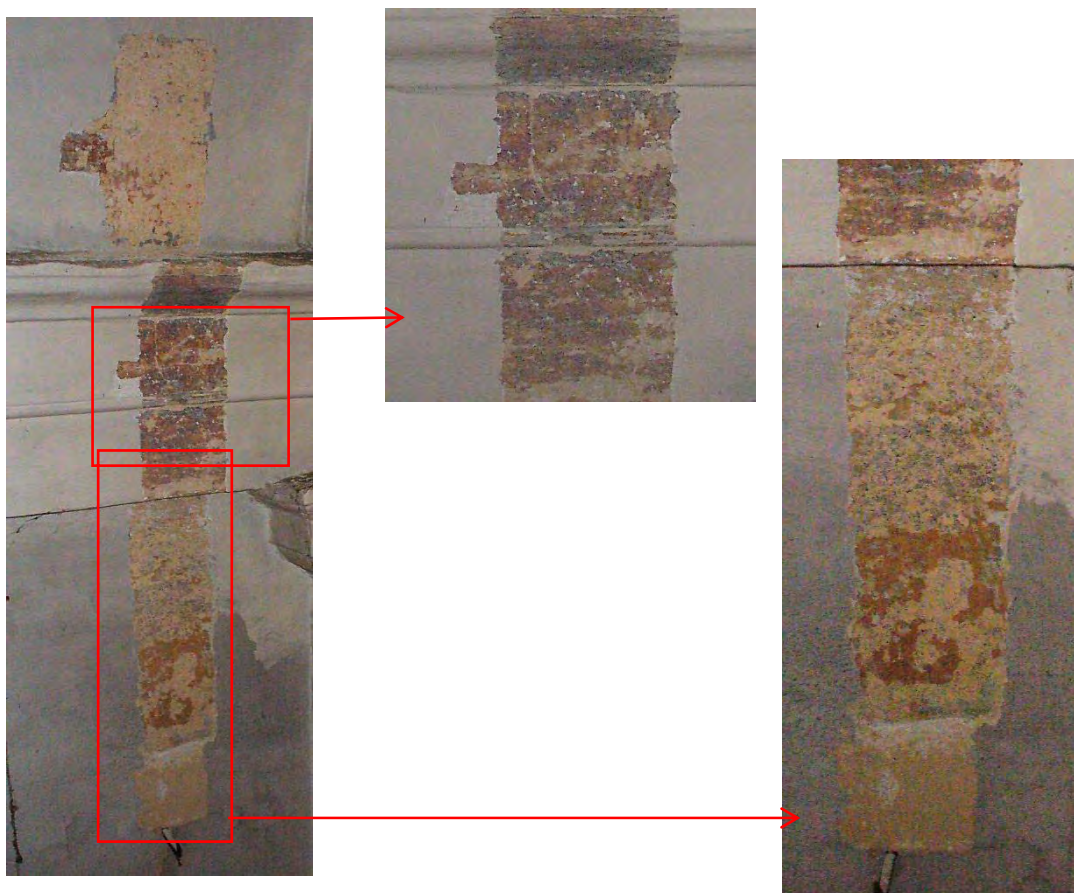
Foto 12: saggio 9 stratigrafia sovrapposizioni tra volta e parete

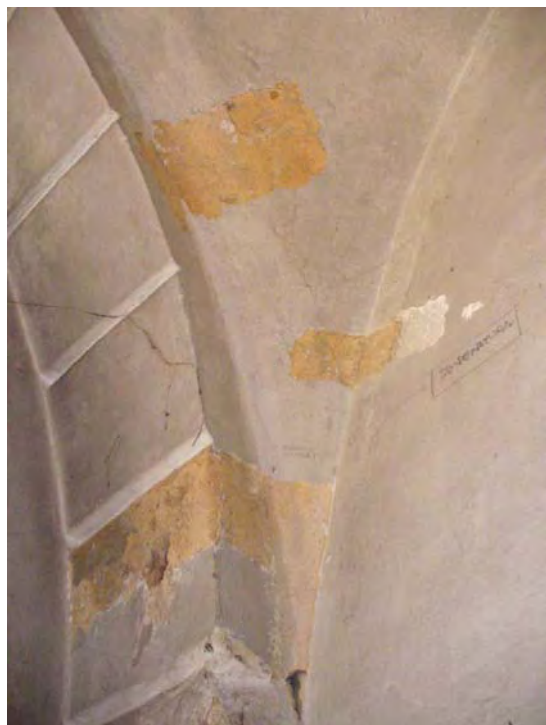
L'intonaco della parete risulta molto ruvido e friabile al di sotto delle tinte, come testimoniato anche dai numerosi distacchi di strati preparatori dal supporto riscontrabili nella sala. La consistenza stessa dell'intonaco fa pensare alla presenza di materiale non idoneo all'interno della malta (forse inerte terroso utilizzato in aggiunta alla sabbia).

*Foto 13: **saggio 10** coloritura rosso ocre sul capitello e sulla lesena senza differenziazione cromatica ocre che copre la tinta gialla data su tutte le superfici.*

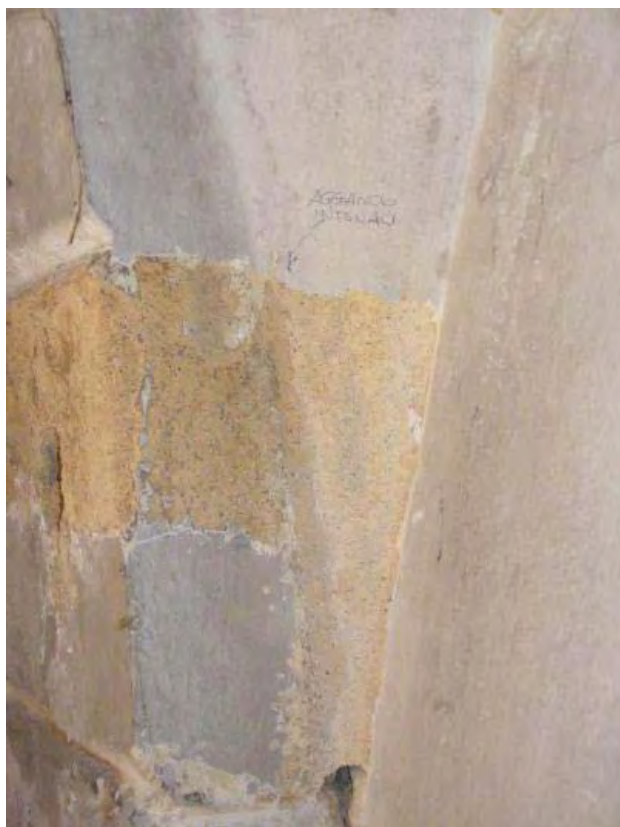
Foto 15: saggio 11, aggancio intonaci, giunto di giornata

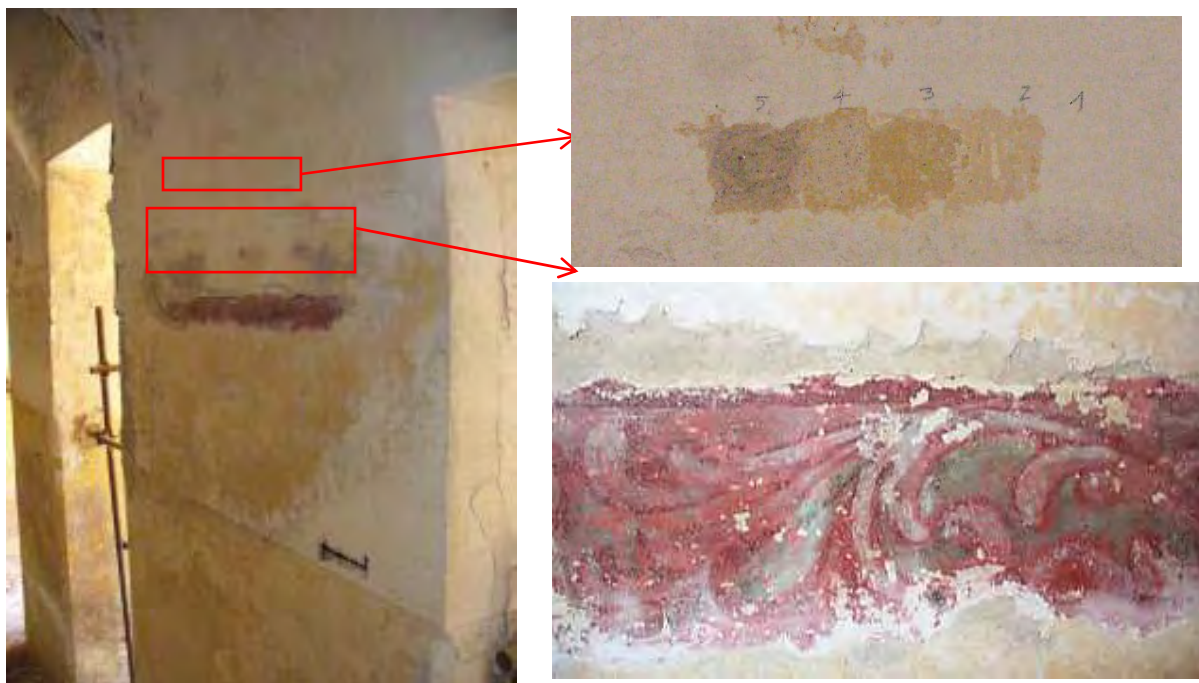
Foto 16: saggi 13 e 14 stratigrafia dell'intonaco sovrammesso alla decorazione; particolare della decorazione a secco al di sotto di strati sovrammessi di scialbo e intonaco.

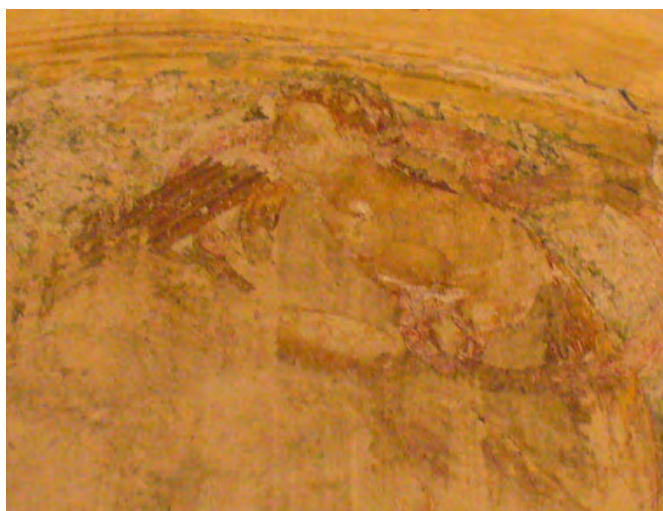
Foto 17: figura femminile affiorante dallo scialbo degradato

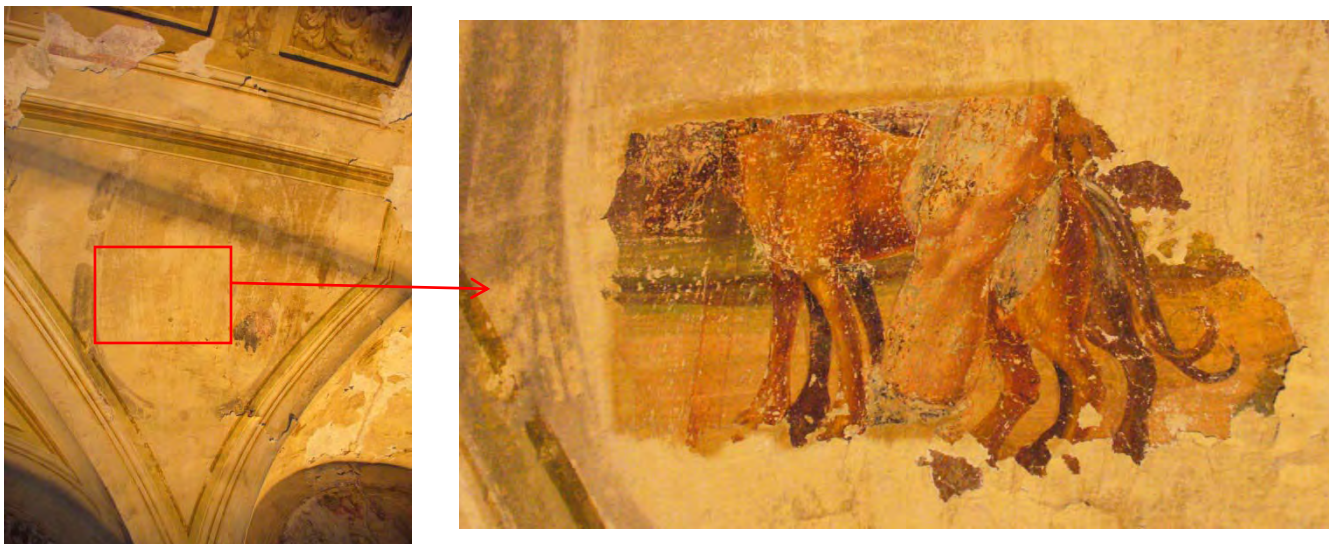
Foto 20: saggio 17, descialbo peduccio della volta

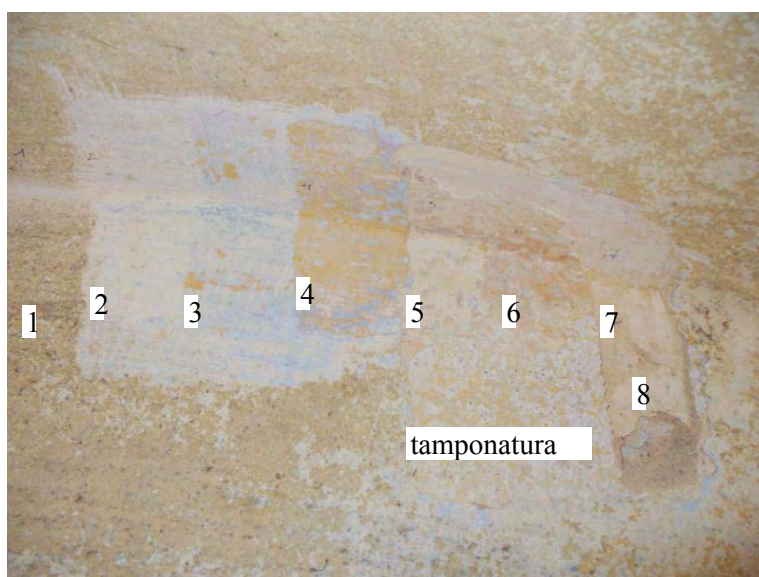
Foto 22: ampliamento stratigrafia tinteggiatura murale

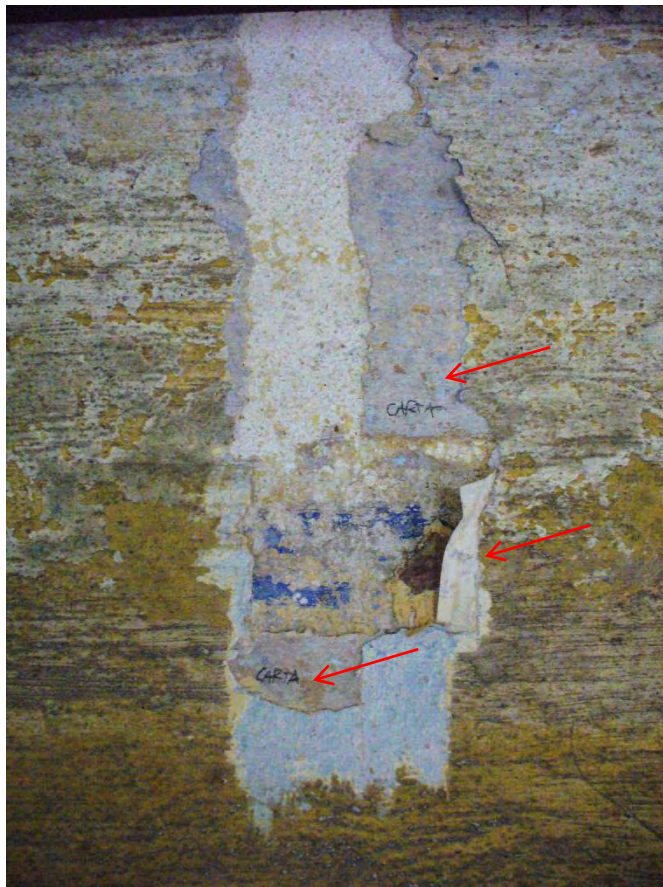
Foto 22: saggio 19, parete sotto la lunetta, stratigrafia con tinte sovrapposte e carta

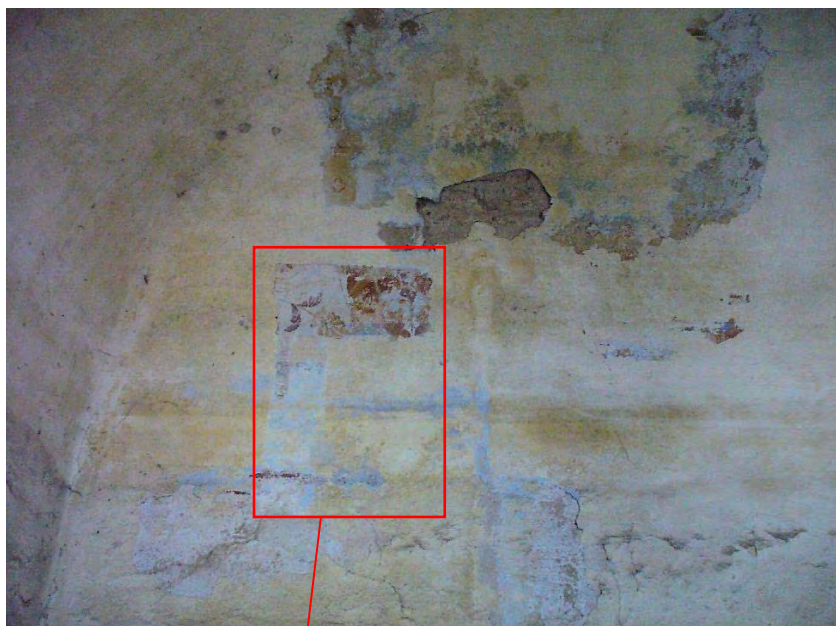
*Foto 23: **saggio 20** , volta sala centrale. Visibile il motivo floreale sulla sinistra ripreso successivamente con altra decorazione*

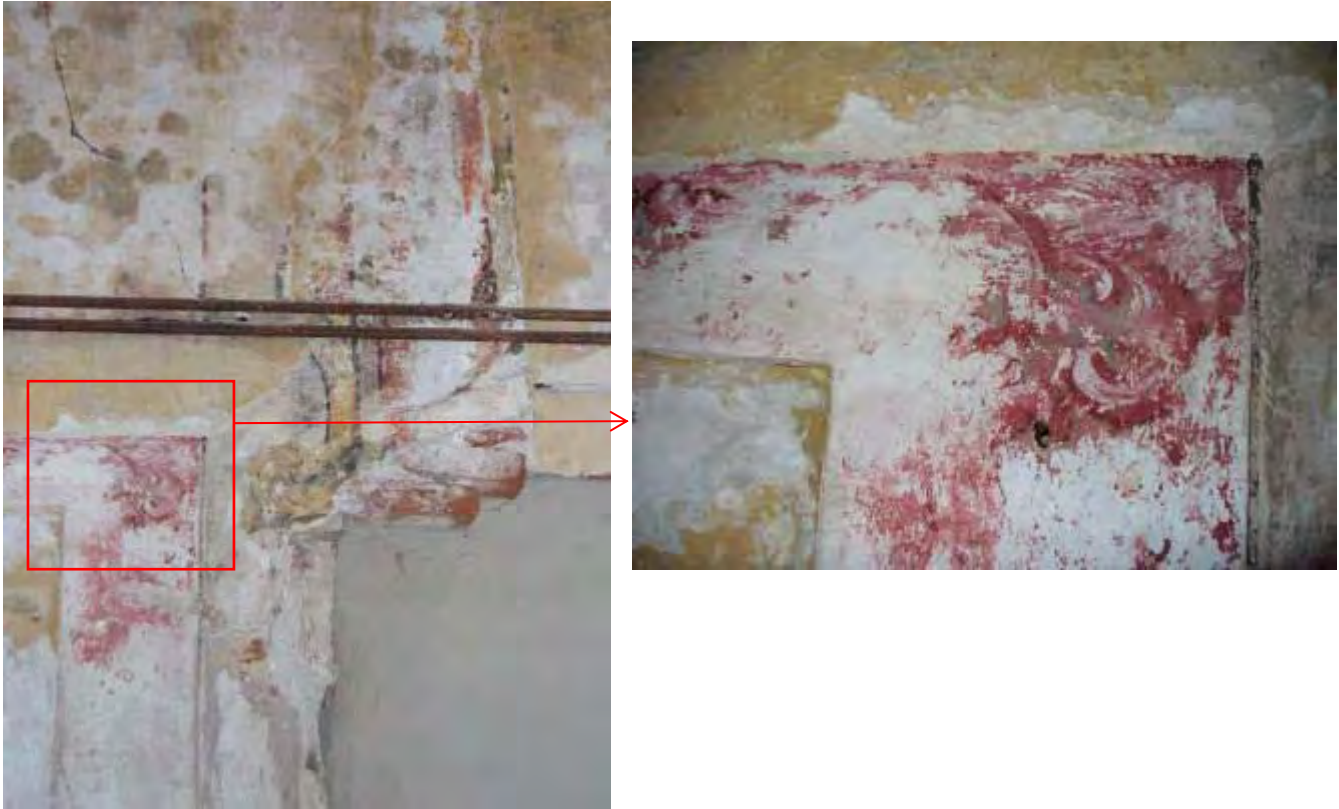
Foto 25: saggio 21, sacrestia, decorazione a tralci simile al saggio 14.
