RELAZIONE TECNICA EDI 75a/12

SAN PIETRO MARTIRE
(EX OSPEDALE MAGGIORE S. ANDREA)

VERCELLI

*Indagini Diagnostiche e prove sperimentali sulle
strutture a supporto della progettazione del restauro*

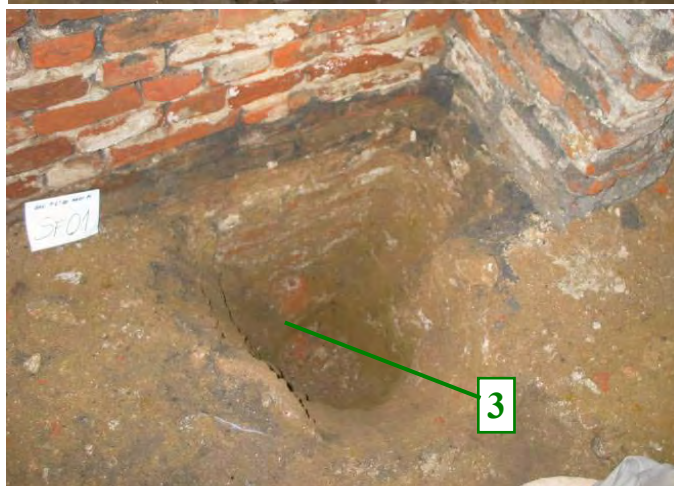
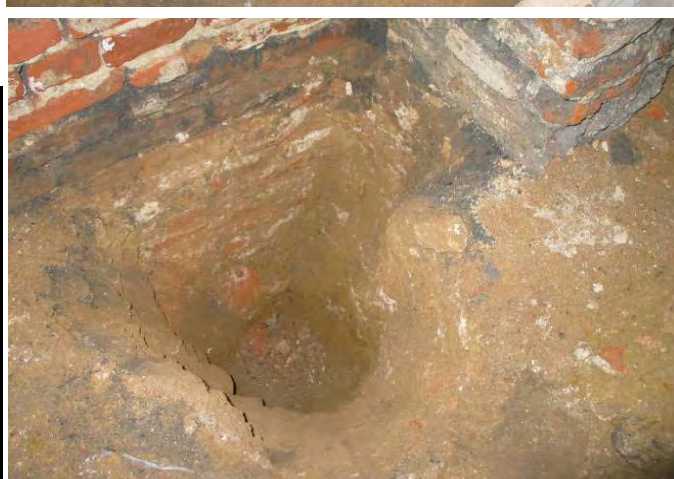
SCAVI PER RILIEVO SISTEMA FONDAZIONALE**SF.01**

SF.01: lo scavo, eseguito sulla parete Ovest della Chiesa al piano interrato, ha messo in luce una fondazione in mattoni con una risega di 10 cm.; la profondità totale è pari a 130 cm.

Scavo su parete Chiesa - piano interrato
Sez. A - A

1	Parete in mattoni fuori terra
2	Fondazione parete in mattoni
3	Risega fondazione parete in mattoni
4	Lesena in mattoni non ammorsata alla parete della Chiesa
5	Fondazione in mattoni della lesena

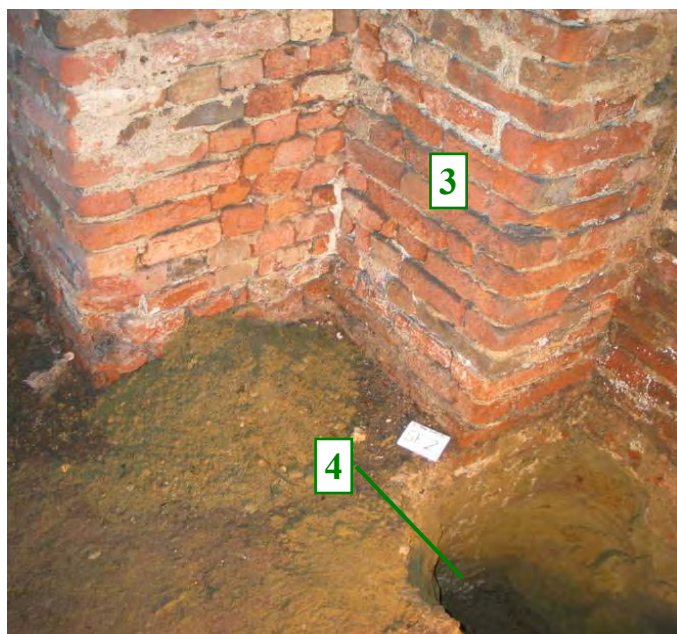
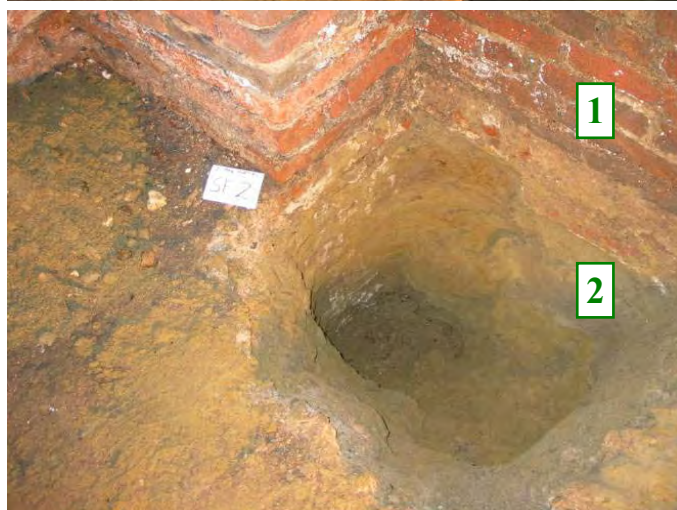
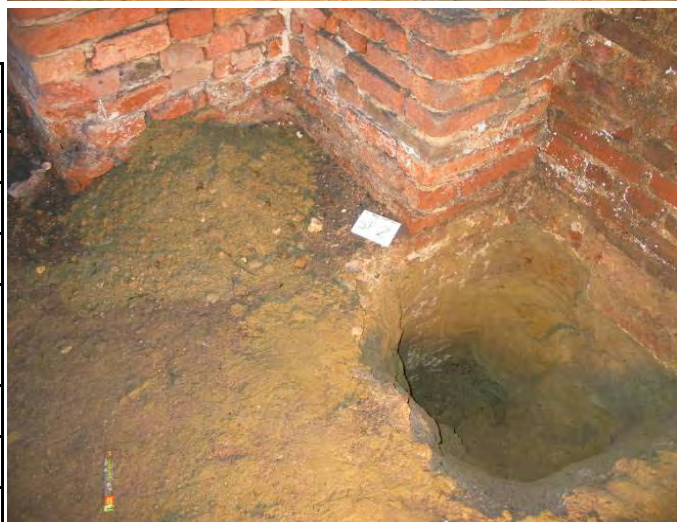
SCAVI PER RILIEVO SISTEMA FONDAZIONALE**SF.02***Scavo su parete lato Strada - piano interrato**Sez. A - A'*

SF.02: lo scavo, eseguito sulla parete perimetrale lato Via Alighieri al piano interrato, ha messo in luce una fondazione in mattoni di 24 cm.; la profondità della fondazione della risega in mattoni, che prosegue nel sottosuolo rastremandosi, è pari a 110 cm.

1	Parete perimetrale in mattoni fuori terra
2	Fondazione parete perimetrale
3	Lesena in mattoni ammorsata con la parete
4	Fondazione in mattoni della lesena; questa si rastrema alla base di circa 10 cm.
5	Massetto camantizio con inerti grossolani
6	Materiale di riporto con terra
7	Terreno limo - argilloso - sabbioso

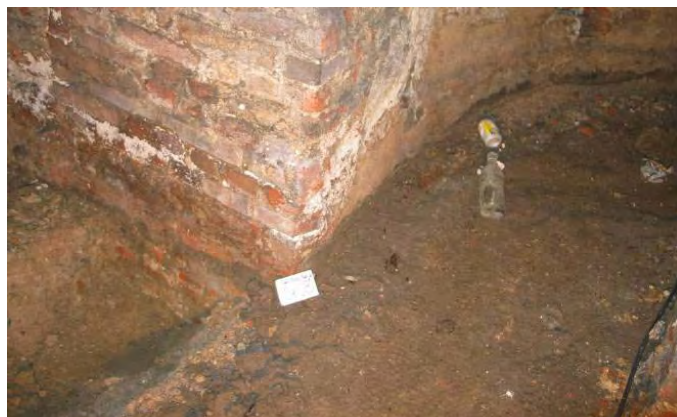
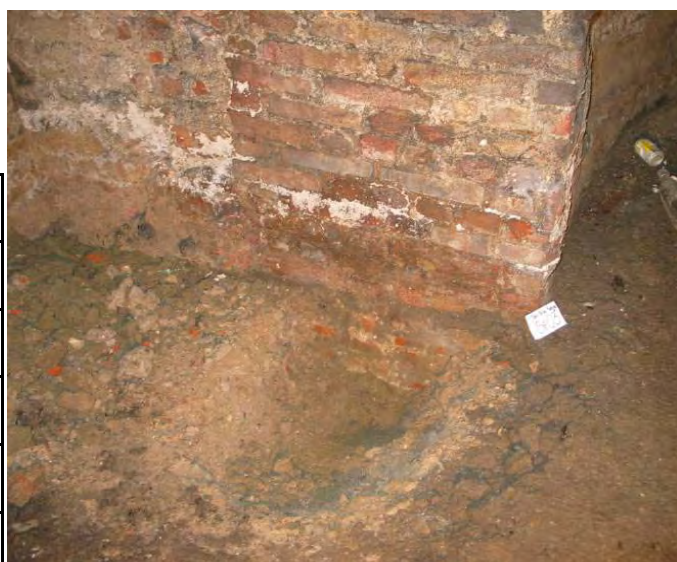
SCAVI PER RILIEVO SISTEMA FONDAZIONALE**SF.03**

SF.03: lo scavo, eseguito sul parete di spina al piano interrato, ha messo in luce una fondazione in mattoni con profondità totale pari a 30 cm.

Scavo su muro di spina - piano interrato
Sez. A - A

1	Parete in mattoni fuori terra
2	Fondazione parete in mattoni
3	Massetto cementizio con inerti grossolani
4	Materiale di riporto con terra
5	Terreno limo - argilloso - sabbioso

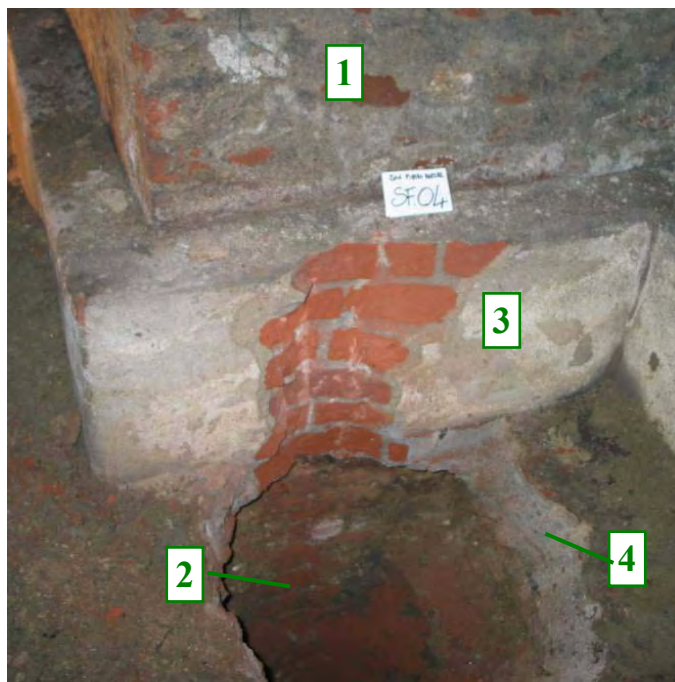
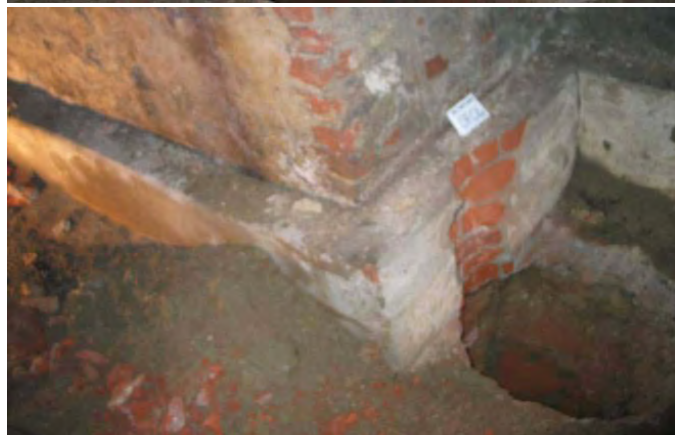
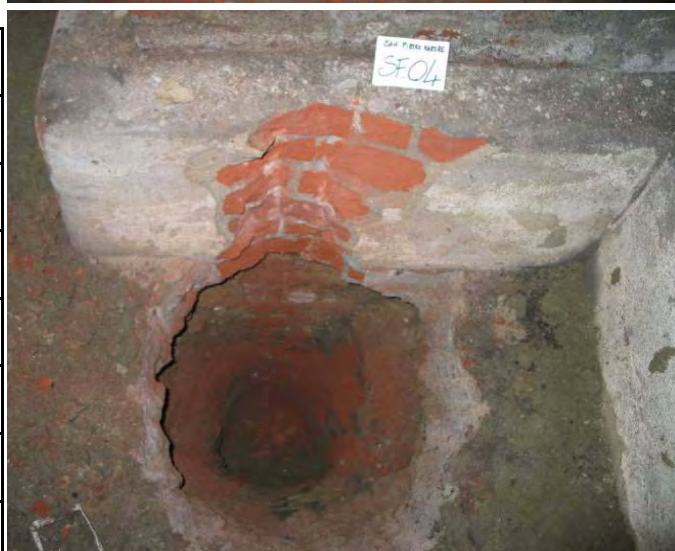
SCAVI PER RILIEVO SISTEMA FONDAZIONALE**SF.04**

SF.04: lo scavo, eseguito sulla parete al piano interrato in asse con la parete interna del chiostro del piano terra, ha messo in luce una fondazione lineare in mattoni con profondità totale pari a 160 cm.

Scavo su muro interno - piano interrato
Sez. A - A

1	Parete in mattoni fuori terra
2	Fondazione parete in mattoni
3	Cordolo in mattoni di recente costruzione
4	Massetto cementizio recente
5	Massetto cementizio con inerti grossolani
6	Materiale di riporto con terra
7	Terreno limo - argilloso - sabbioso

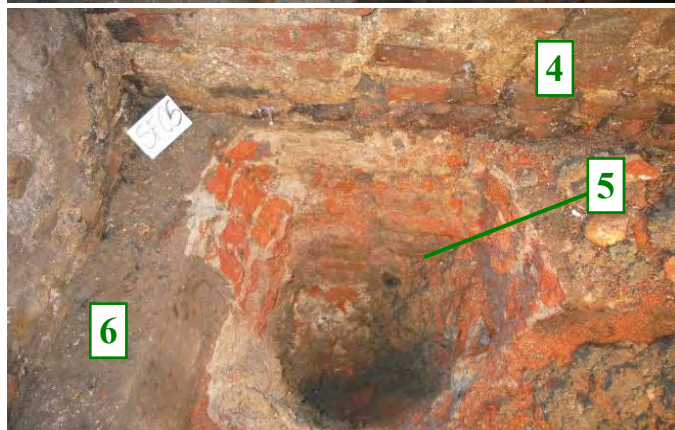
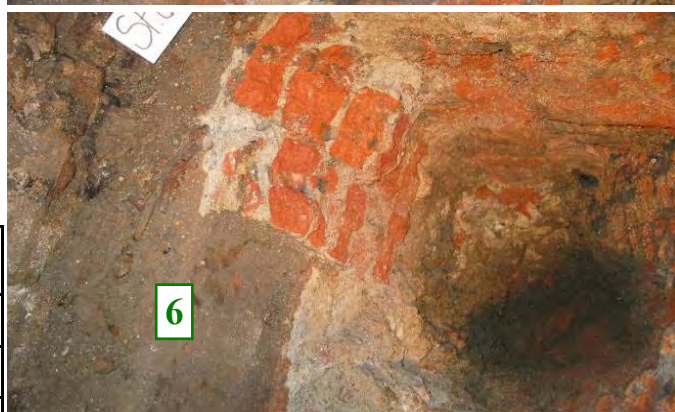
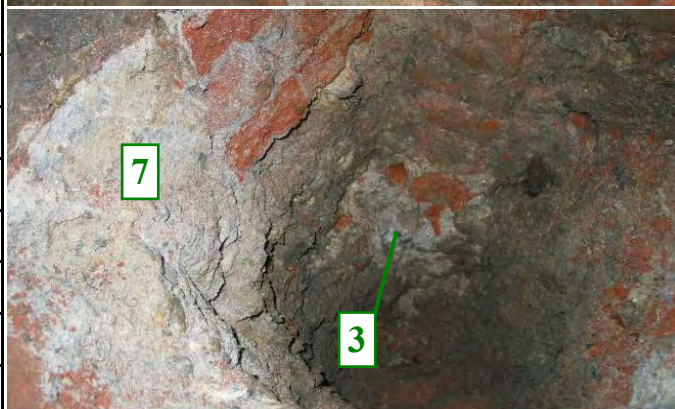
SCAVI PER RILIEVO SISTEMA FONDAZIONALE**SF.05**

SF.05: lo scavo, eseguito sulla parete perimetrale al piano interrato in asse con il colonnato del chiostro del piano terra, ha messo in luce una fondazione con profondità totale pari a 135 cm.; al centro della parete è stata riscontrata una tamponatura in mattoni con profondità fondazionale pari a 16 cm.

Scavo su muro interno - piano interrato
Sez. A - A

1	Parete in mattoni fuori terra
2	Fondazione parete in mattoni
3	Sottofondazione in conglomerato cementizio con conci di mattoni
4	Tamponatura in mattoni
5	Fondazione parete tamponata
6	Cordolo in mattoni di recente costruzione
7	Massetto cementizio recente
8	Massetto cementizio con inerti grossolani
9	Materiale di riporto con terra
10	Terreno limo - argilloso - sabbioso

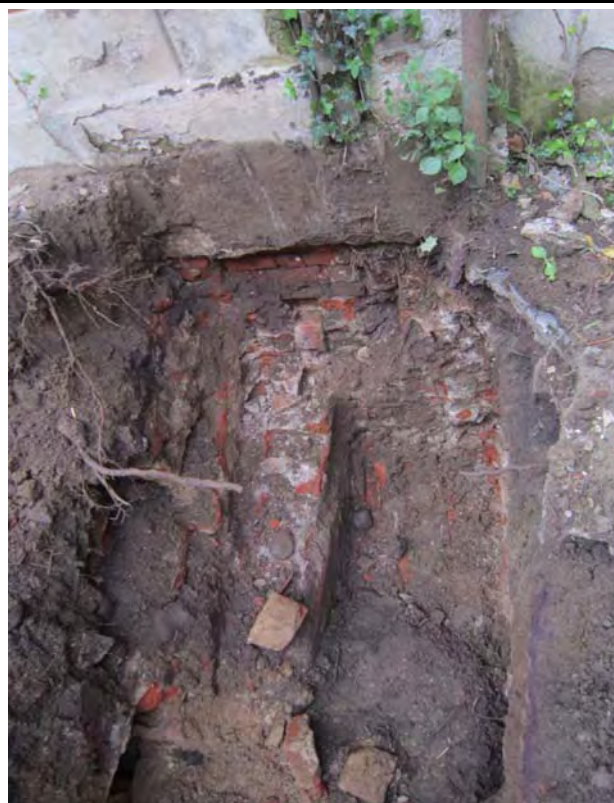
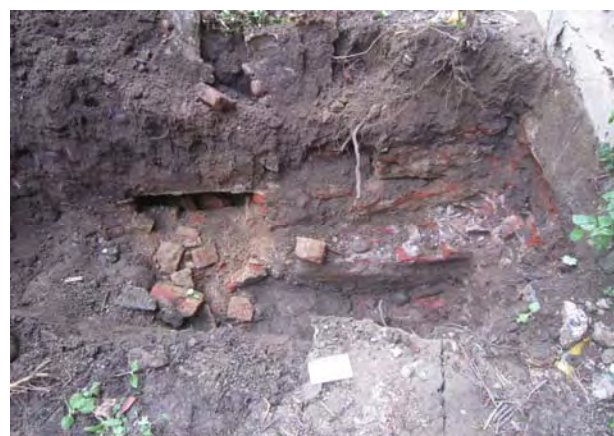
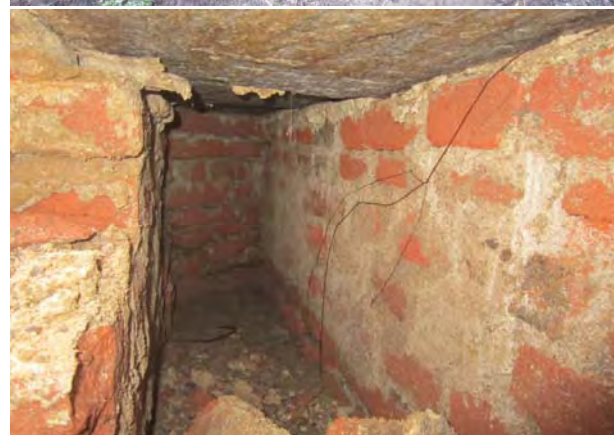
SCAVI PER RILIEVO SISTEMA FONDAZIONALE**SF.06**

SF.06: lo scavo, eseguito sulla parete interna la chiostro al piano terra, ha messo in luce una serie di muretti in mattoni posti perpendicolarmente alla fondazione; questi, chiusi all'estradosso da una lastra lapidea, si alternano ad intercapedini cave.

Scavo su parete esterna Chiostro
piano terra- chiostro

1	Parete in mattoni fuori terra
2	Fondazione parete in mattoni
3	1° muro perpendicolare alla parete
4	2° muro perpendicolare alla parete
5	Intercapedine
6	Lastra lapidea
7	3° muro perpendicolare alla parete
8	Terreno con inerti vari

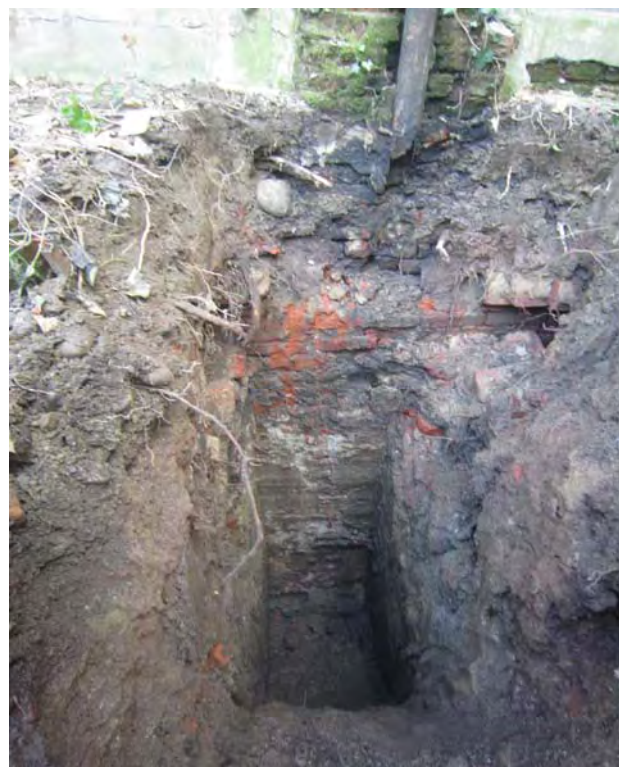
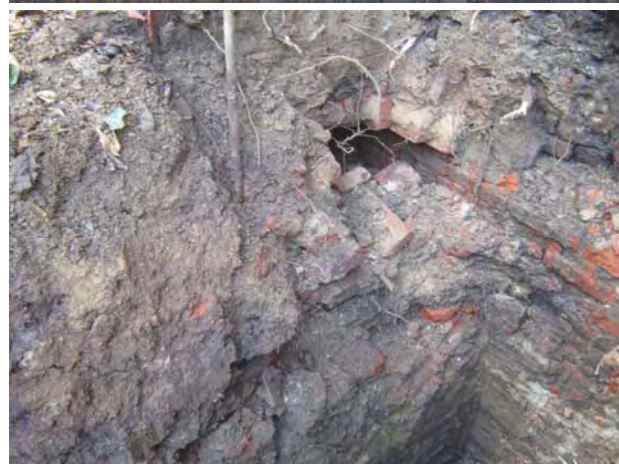
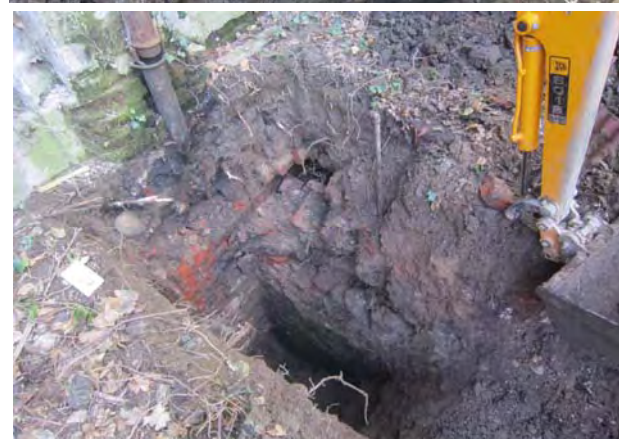
SCAVI PER RILIEVO SISTEMA FONDAZIONALE**SF.07**

SF.07: lo scavo, eseguito sul colonnato del chiostro al piano terra, ha messo in luce una fondazione in mattoni con una risega di 16 cm. e profondità totale pari a 390 cm.; lo scavo, a 40 cm. di profondità ed in direzione trasversale alla fondazione, ha anche messo in luce una struttura in mattoni voltati costituente un cunicolo per lo scolo dell'acqua.

Scavo su colonnato
piano terra- chiostro

1	Parete in mattoni fuori terra
2	Fondazione parete in mattoni continua
3	Risega
4	Cunicolo raccolta acqua
5	Base di mattoni del cunicolo
6	Terra con inerti vari

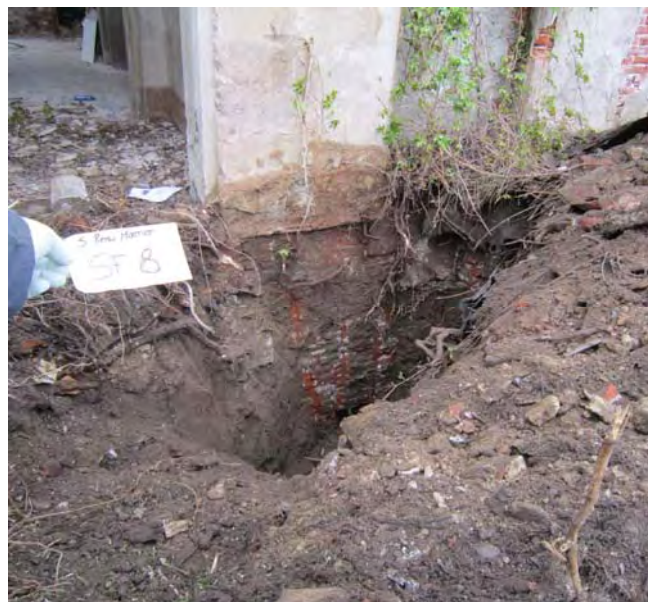
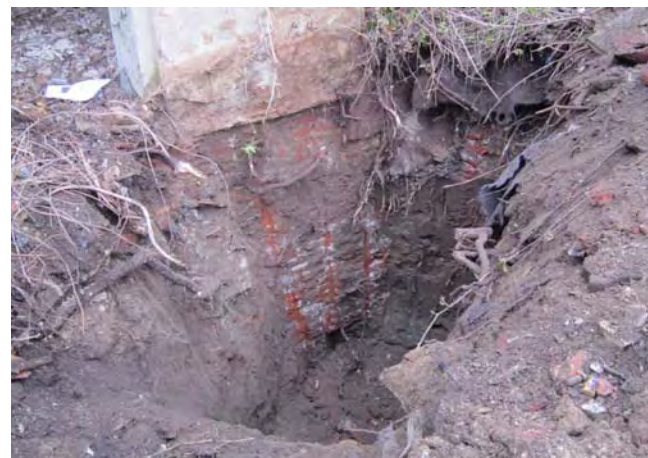
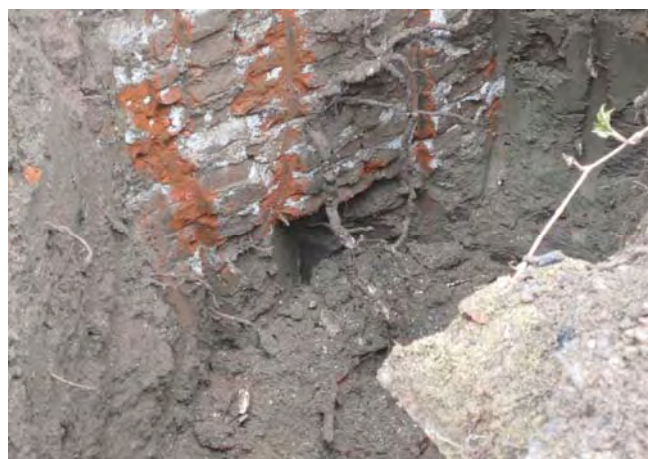
SCAVI PER RILIEVO SISTEMA FONDAZIONALE**SF.08**

SF.08: lo scavo, eseguito sulla parete d'angolo lato parcheggio al piano terra, ha messo in luce una fondazione in mattoni con profondità totale pari a 210 cm.

*Scavo su parete esterna
piano terra- lato parcheggio*

1	Parete in mattoni fuori terra
2	Fondazione parete in mattoni continua
3	Materiale di riporto con rusco di varia natura, pietre, mattoni, apparati radicali
4	Terra mista a pietrame e mattoni

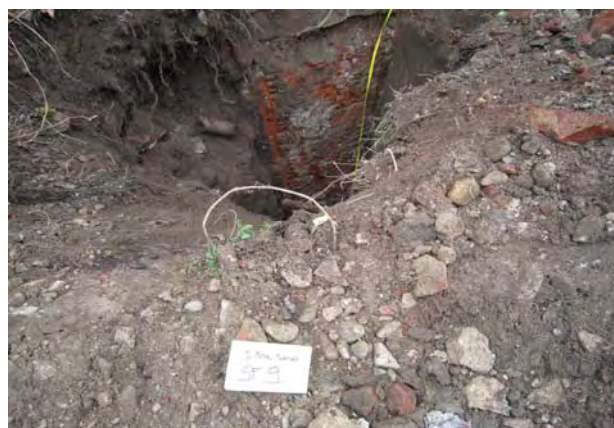
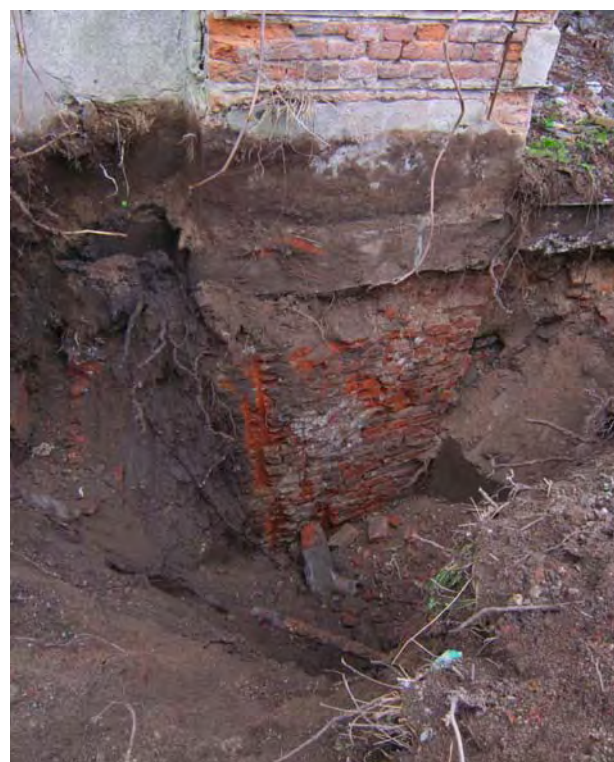
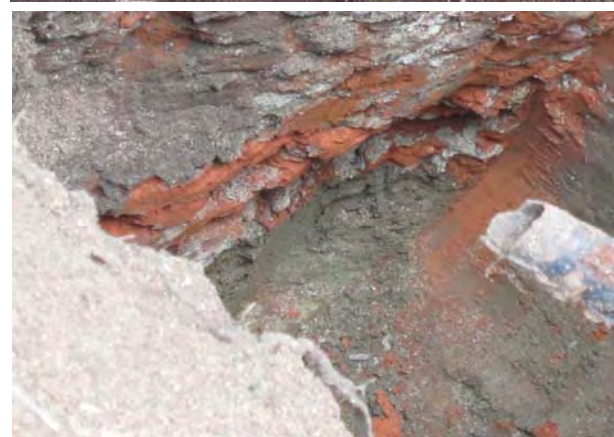
SCAVI PER RILIEVO SISTEMA FONDAZIONALE**SF.09**

SF.09: lo scavo, eseguito sul colonnato esterno lato parcheggio, ha messo in luce una fondazione in mattoni con profondità totale pari a 390 cm.

Scavo su colonnato esterno
piano terra- lato parcheggio

1	Parete in mattoni fuori terra
2	Fondazione pilastro in mattoni
3	Materiale di riporto con rusco di varia natura, pietre, mattoni, apparati radicali
4	Terra mista a pietrame e mattoni

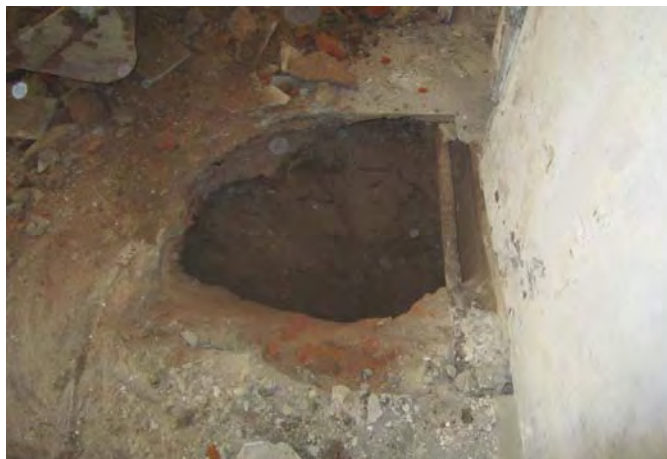
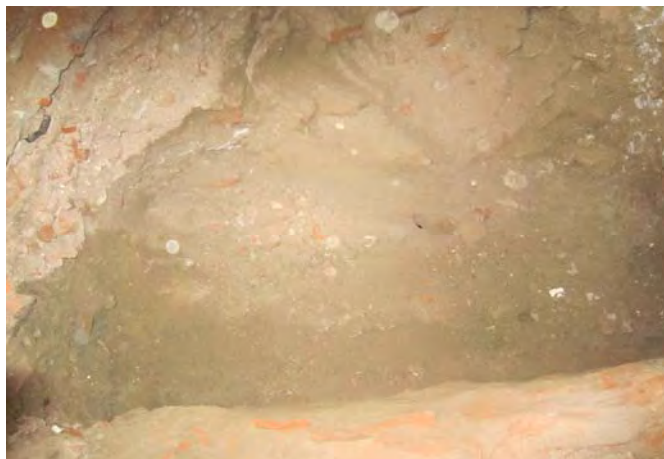
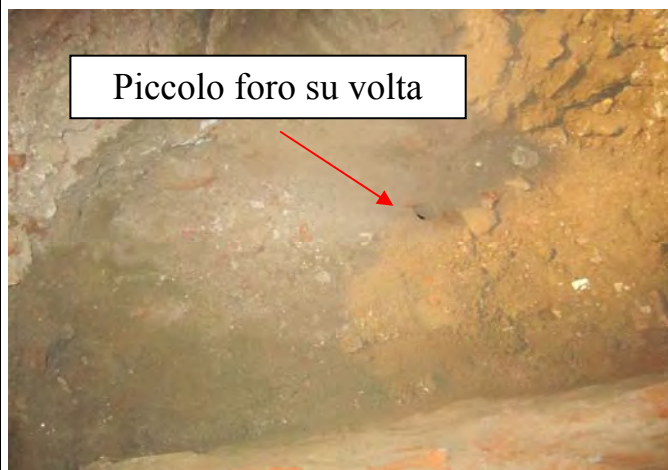
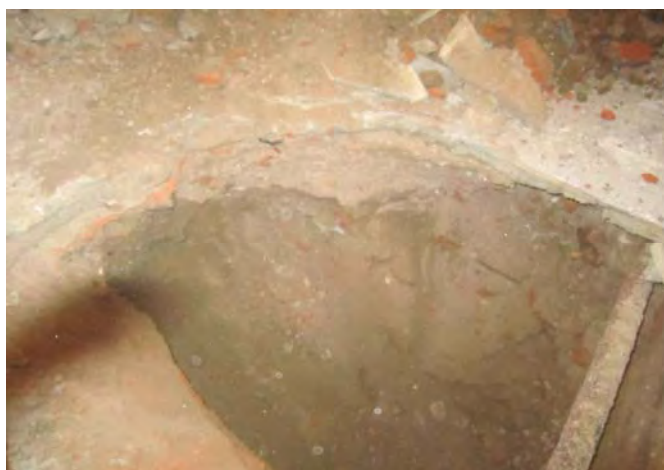
SCAVI PER RILIEVO SISTEMA FONDAZIONALE**SF.10**

SF.10: lo scavo, eseguito su parete interna all'edificio, è stato interrotto in quanto ha rinvenuto una volta in mattoni.

*Scavo su parete interna Chiesa
piano terra- stanza del chiostro*

Piccolo foro su volta

*Lo scavo fondazionale, ubicato come riportato in tavola 2 allegata a queste schede,
è stato interrotto a causa del rinvenimento di una volta.*

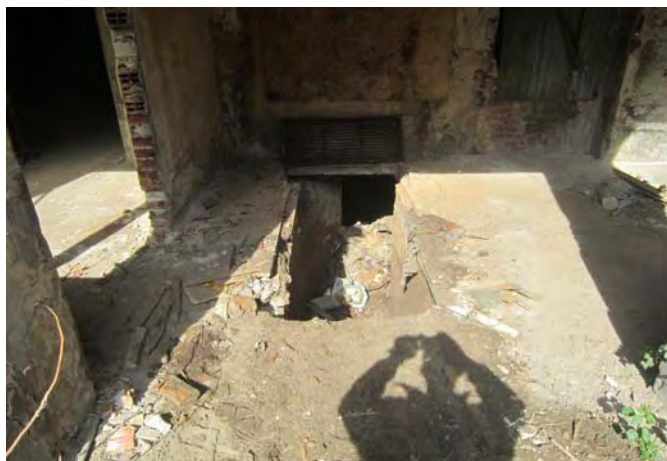
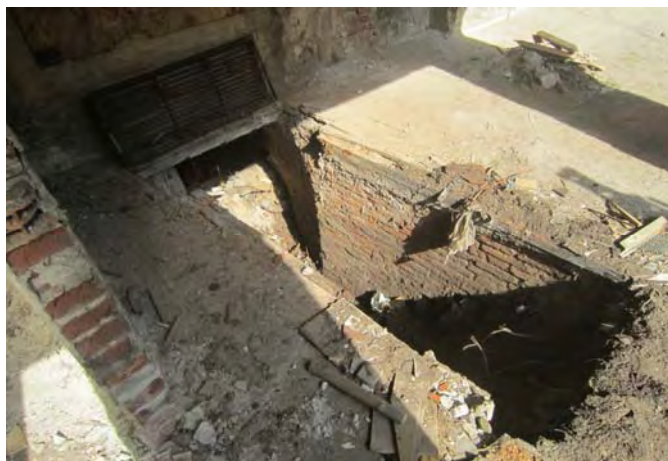
SCAVI PER RILIEVO SISTEMA FONDAZIONALE**SF.11***Rampa di accesso piano interrato - chiostro Chiesa*

SF.11: lo scavo, eseguito su varco a pavimento del piano terra, ha avuto come scopo quello di ripulire l'accesso al piano interrato e renderlo ispezionabile.

*Lo scavo è stato eseguito per rendere agibile l' accesso
a un settore del piano interrato.*

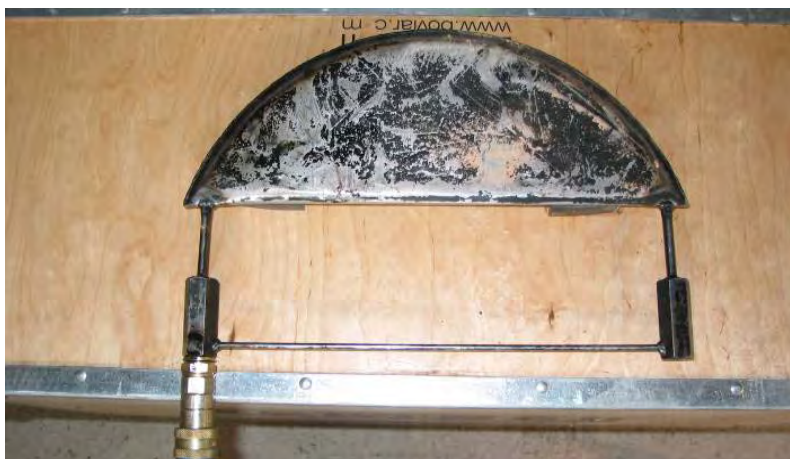
- Troncatrici a scoppio con disco diamantato eccentrico per l'esecuzione dei tagli
- Martinetti piatti semicircolari 340 mm. x 125 mm.
- Distanziometri digitali a precisione millesimale di base e 200 e 300 mm.
- Pompa idraulica per il pompaggio dell'olio all'interno dei martinetti
- Manometro digitale di precisione (scala max. 100 bar) per la lettura delle pressioni

Martinetto Semicircolare

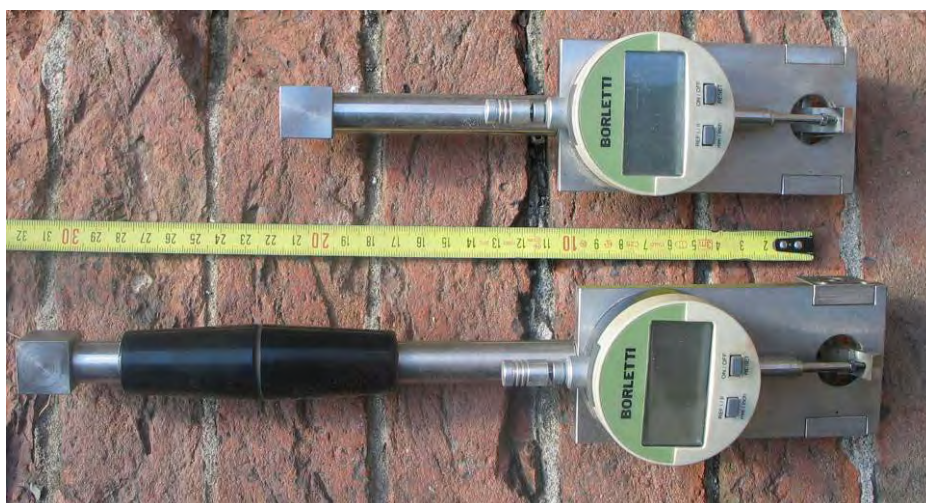
Deformometri digitali

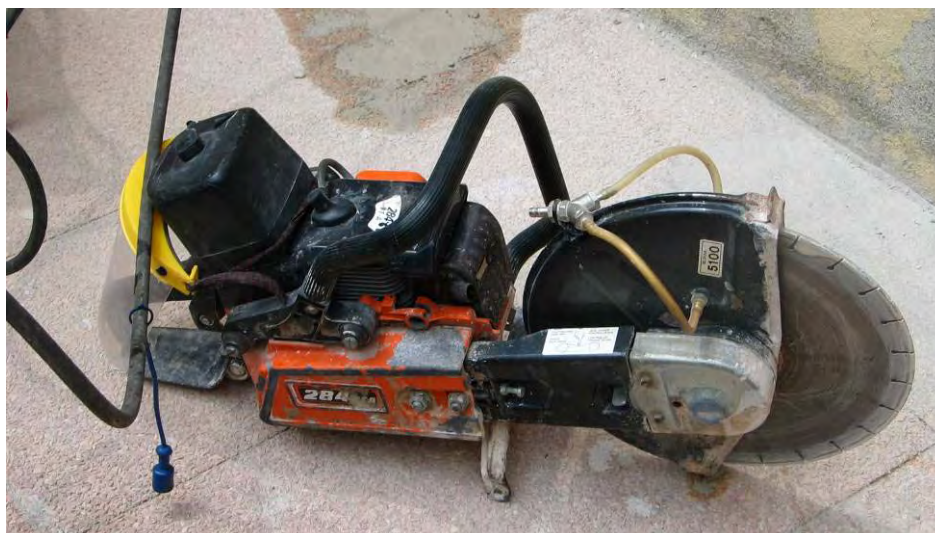
Sega semicircolare con motore a scoppio
