**ADEGUAMENTO FUNZIONALE DEI CANALI DEMANIALI
PER LA RIDUZIONE DEL RISCHIO IDRAULICO
- CANALE SCOLMATORE DELLA CITTÀ DI VERCELLI -
- 1° LOTTO FUNZIONALE -**

PROGETTO DEFINITIVO

RELAZIONE GEOLOGICA E GEOTECNICA

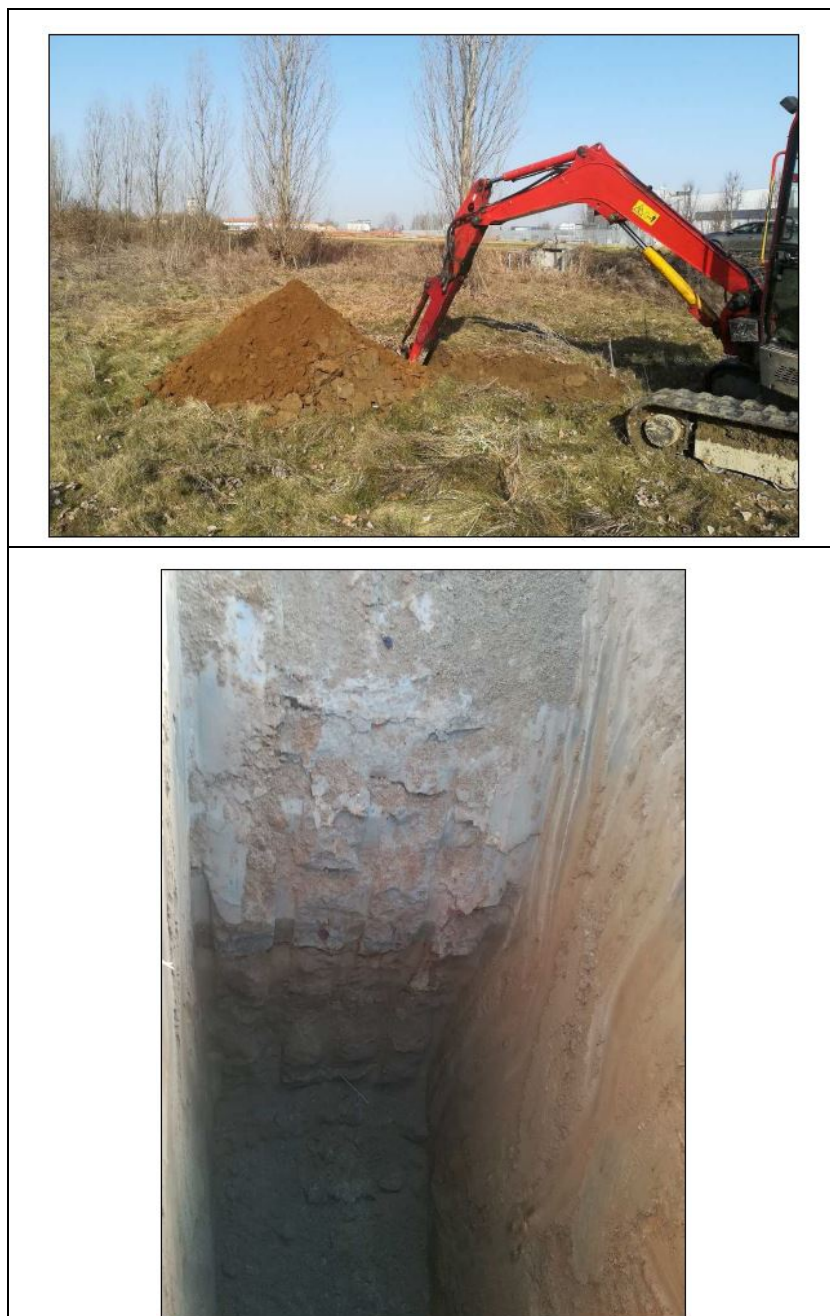
Pozzetto geognostico SG2

Profondità (m)	Materiale
	0.00÷0.30	Terreno vegetale: costituito da limi sabbioso-argillosi
	0.30÷0.80	Depositi limoso-sabbiosi con argilla (Campione TRSG2050)
	0.80÷3.00	Depositi sabbiosi e ghiaiosi fini, con presenza di limo verso il fondo del pozzetto (Campione TRSG2250)

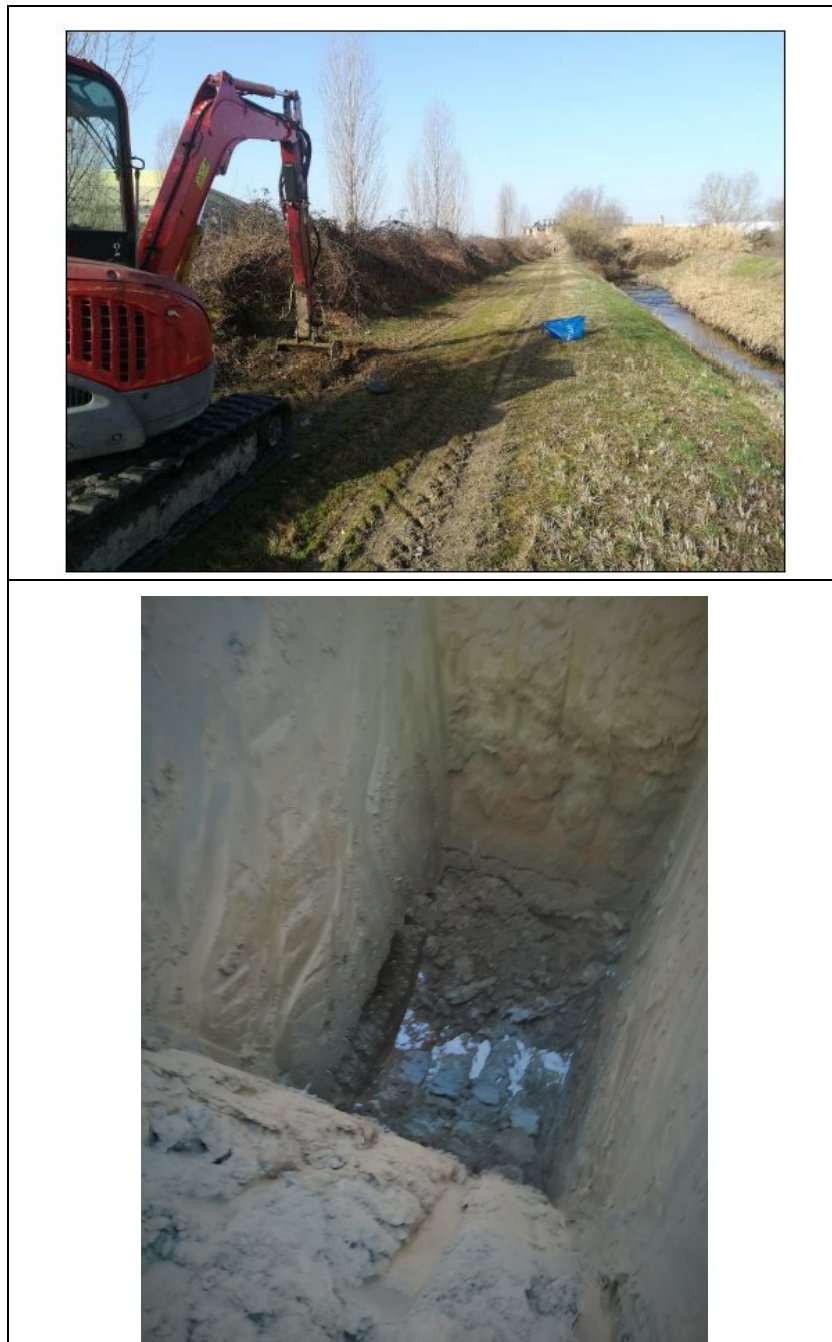
Pozzetto geognostico SG3

Profondità (m)	Materiale
	0.00÷0.30	Terreno vegetale: costituito da limi sabbioso-argillosi
	0.30÷0.80	Depositi limoso-sabbiosi con argilla (Campione TRSG3050)
	0.80÷3.00	Depositi sabbiosi e ghiaiosi fini (Campione TRSG3250)

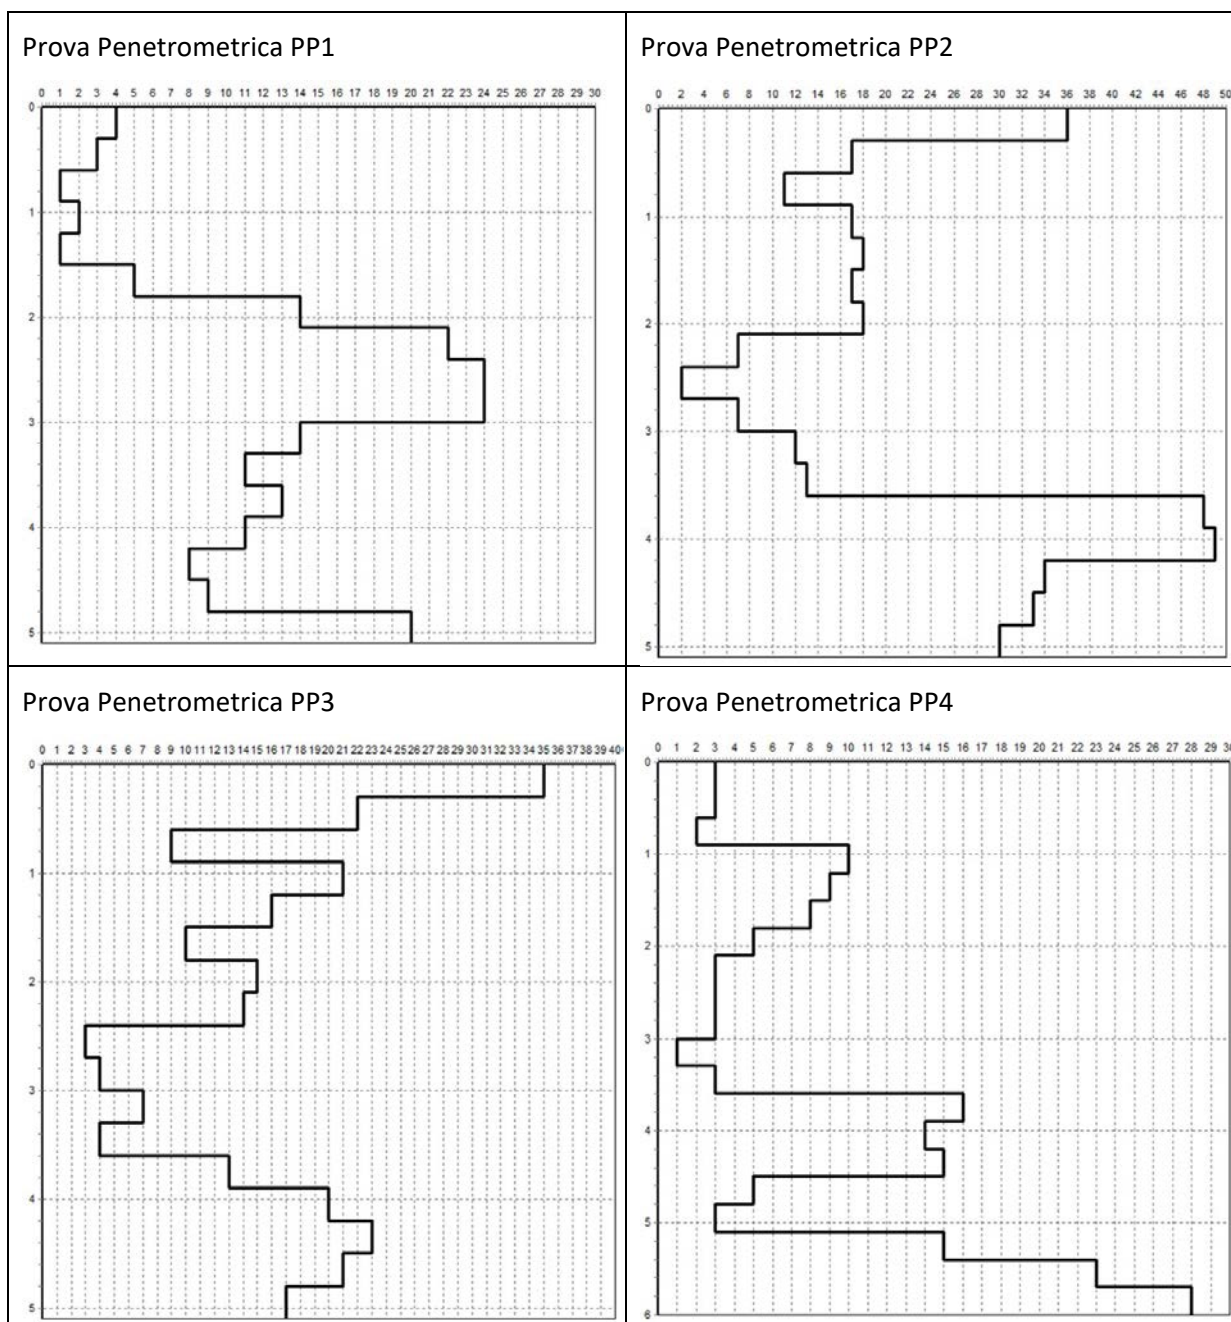
Figura 6: diagrammi delle prove penetrometriche PP realizzate nel mese di Febbraio 2021

Gli elaborati delle prove penetrometriche dinamiche DPSH (PP1÷PP4) sono riportati in Allegato 2, mentre in Figura 6 sono indicati in maniera schematica i diagrammi delle prove.

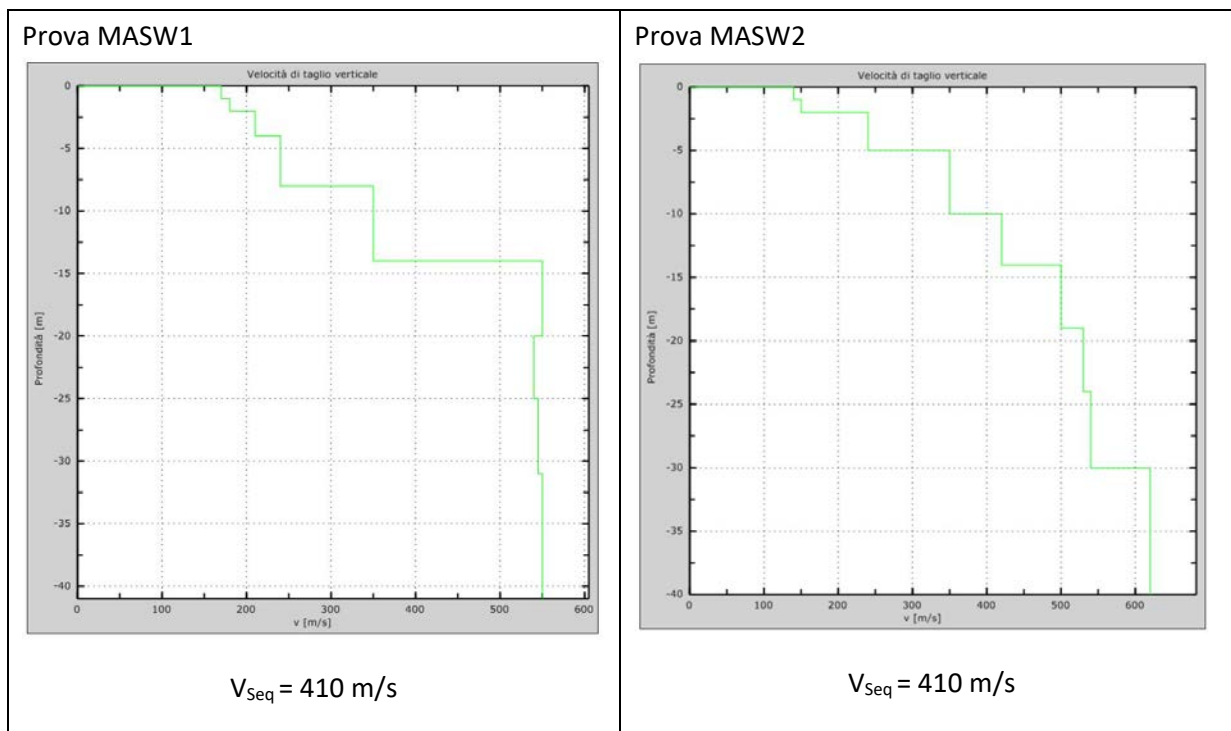
Figura 14: indagini MASW (MASW1 e MASW2). Schemi riepilogativi delle velocità sismiche delle onde V_s (m/s) nei primi 30 metri di sottosuolo (da Allegato 3 della presente relazione)

La velocità di propagazione delle onde sismiche V_s delle prove MASW, riepilogate nella Figura 14 per ogni singolo stendimento geofisico eseguito, evidenziano delle velocità V_{Seq} variabili da 356 m/s (MASW1) a 371 m/s (MASW2), per cui è possibile classificare il sito in esame, in prima approssimazione e in maniera cautelativa, come suolo di **categoria C**.

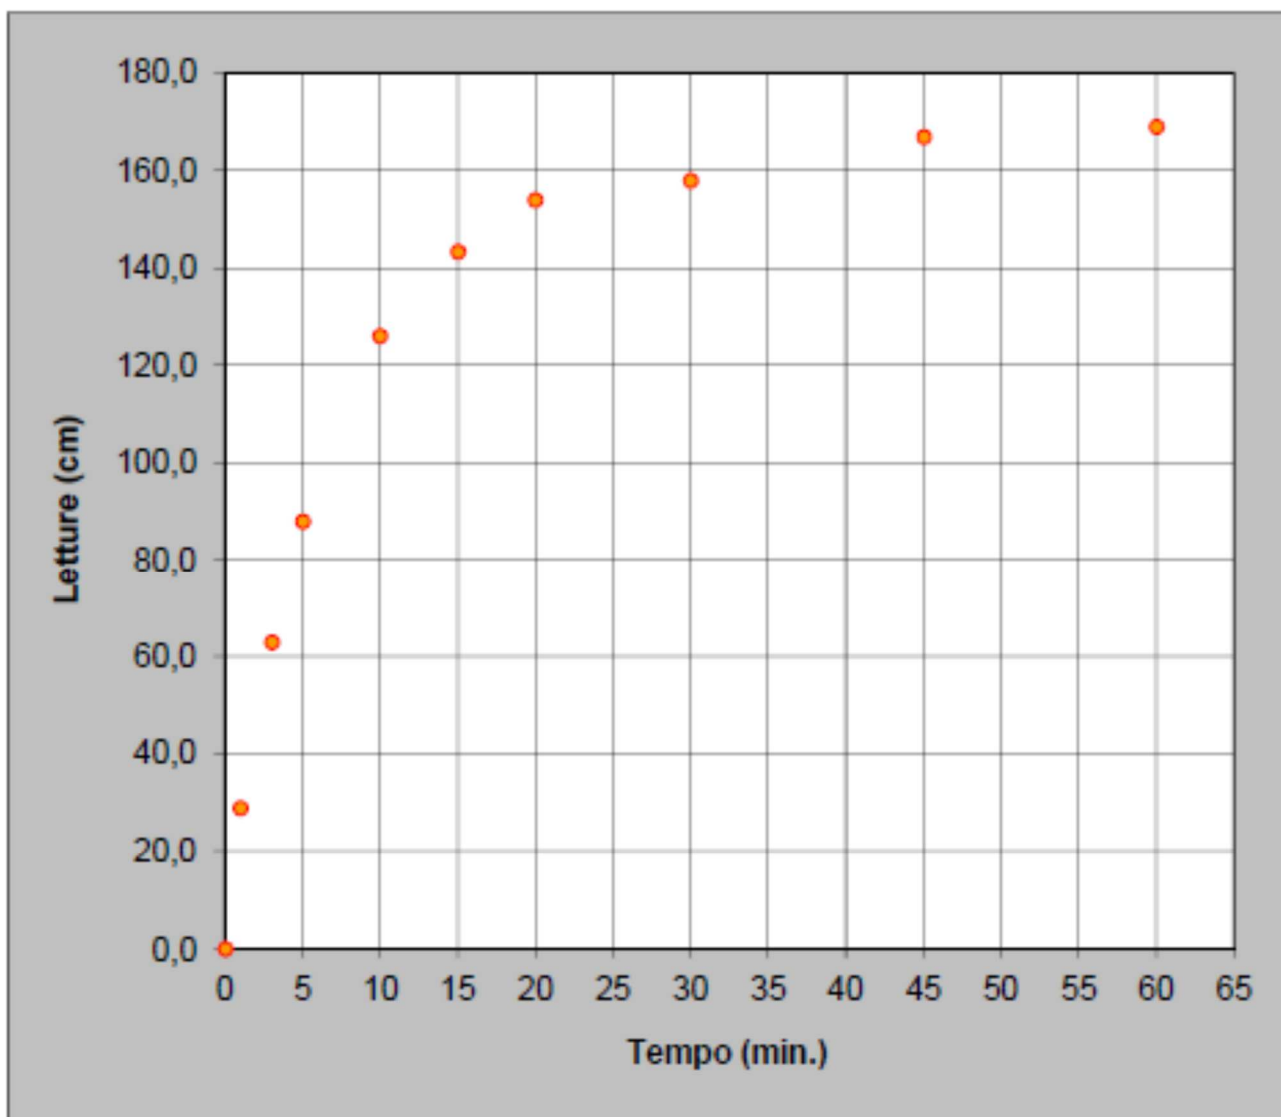
Fig. 8 – Diagramma tempi/abbassamenti (prof. 7,00/7,50 m)

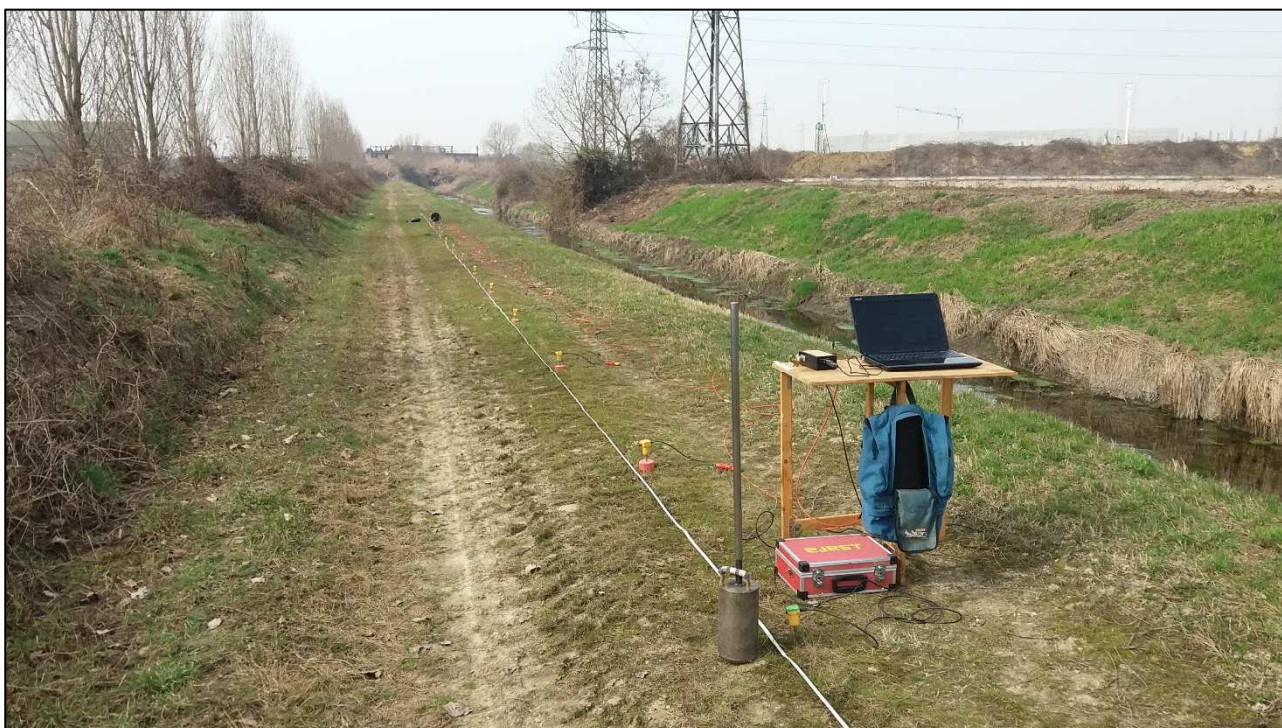
Foto 1: stesa sismica MASW1

Numero di ricevitori	24
Distanza tra i sensori:.....	0m
Numero di campioni temporali.....	2000
Passo temporale di acquisizione	1ms
Numero di ricevitori usati per l'analisi	24
L'intervallo considerato per l'analisi comincia a.....	0ms
L'intervallo considerato per l'analisi termina a	1999ms
I ricevitori non sono invertiti (l'ultimo ricevitore è l'ultimo per l'analisi)

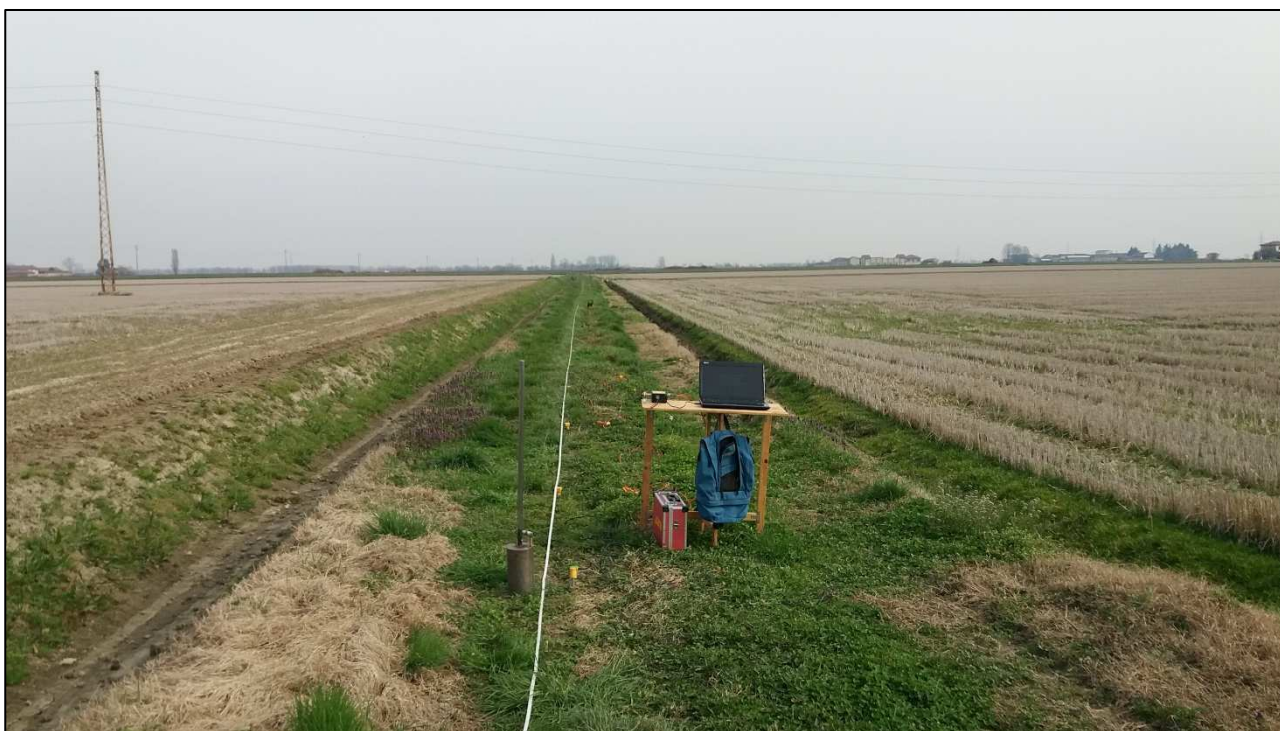
Foto 2: stesa sismica MASW2

Numero di ricevitori	24
Distanza tra i sensori:.....	0m
Numero di campioni temporali.....	2000
Passo temporale di acquisizione.....	1ms
Numero di ricevitori usati per l'analisi.....	24
L'intervallo considerato per l'analisi comincia a.....	0ms
L'intervallo considerato per l'analisi termina a	1999ms
I ricevitori non sono invertiti (l'ultimo ricevitore è l'ultimo per l'analisi)
