CITTA' DI VERCELLI
Settore Sviluppo Urbano ed Economico

**LAVORI DI RESTAURO CONSERVATIVO DELL'IMMOBILE DENOMINATO
"EX MONASTERO DI SAN PIETRO MARTIRE"**

PROGETTO DEGLI INTERVENTI

Prospetto Nord Ovest

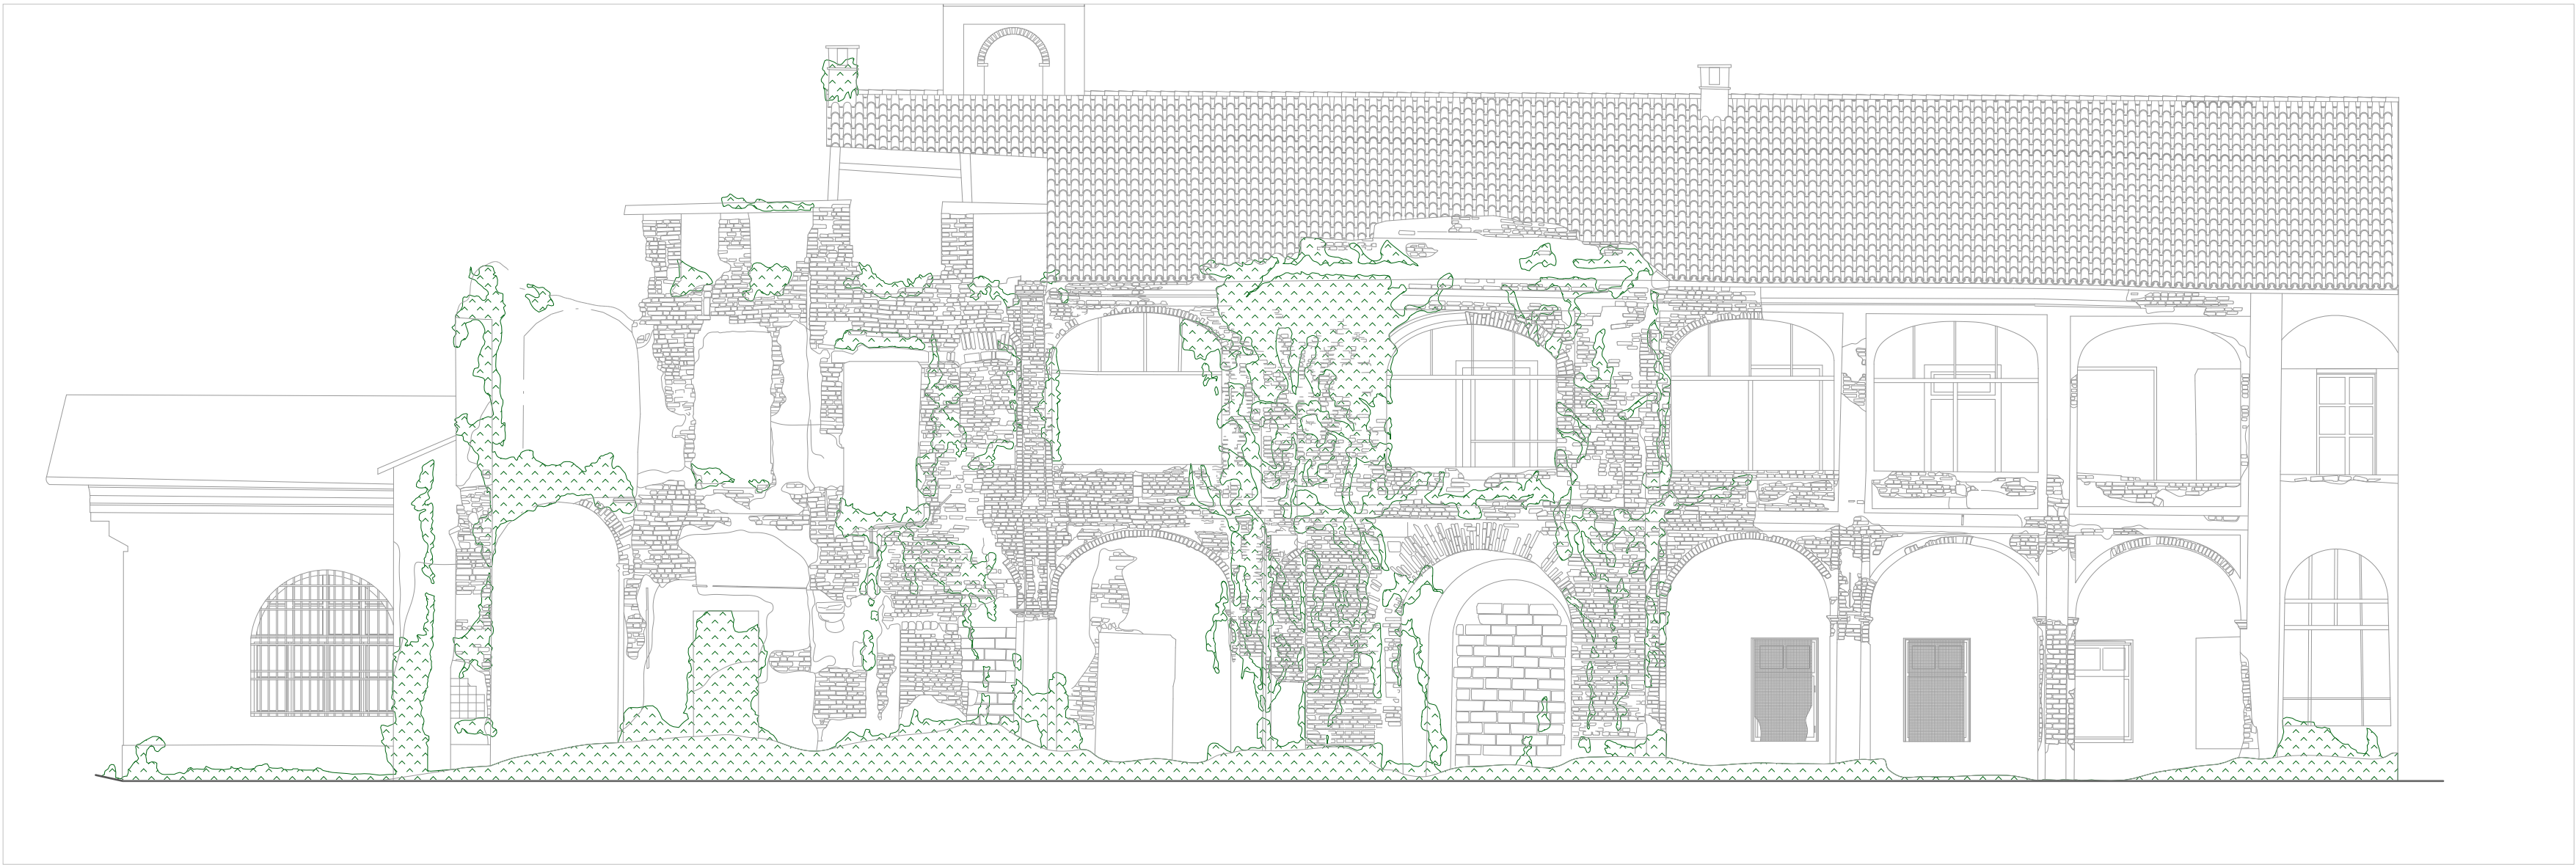
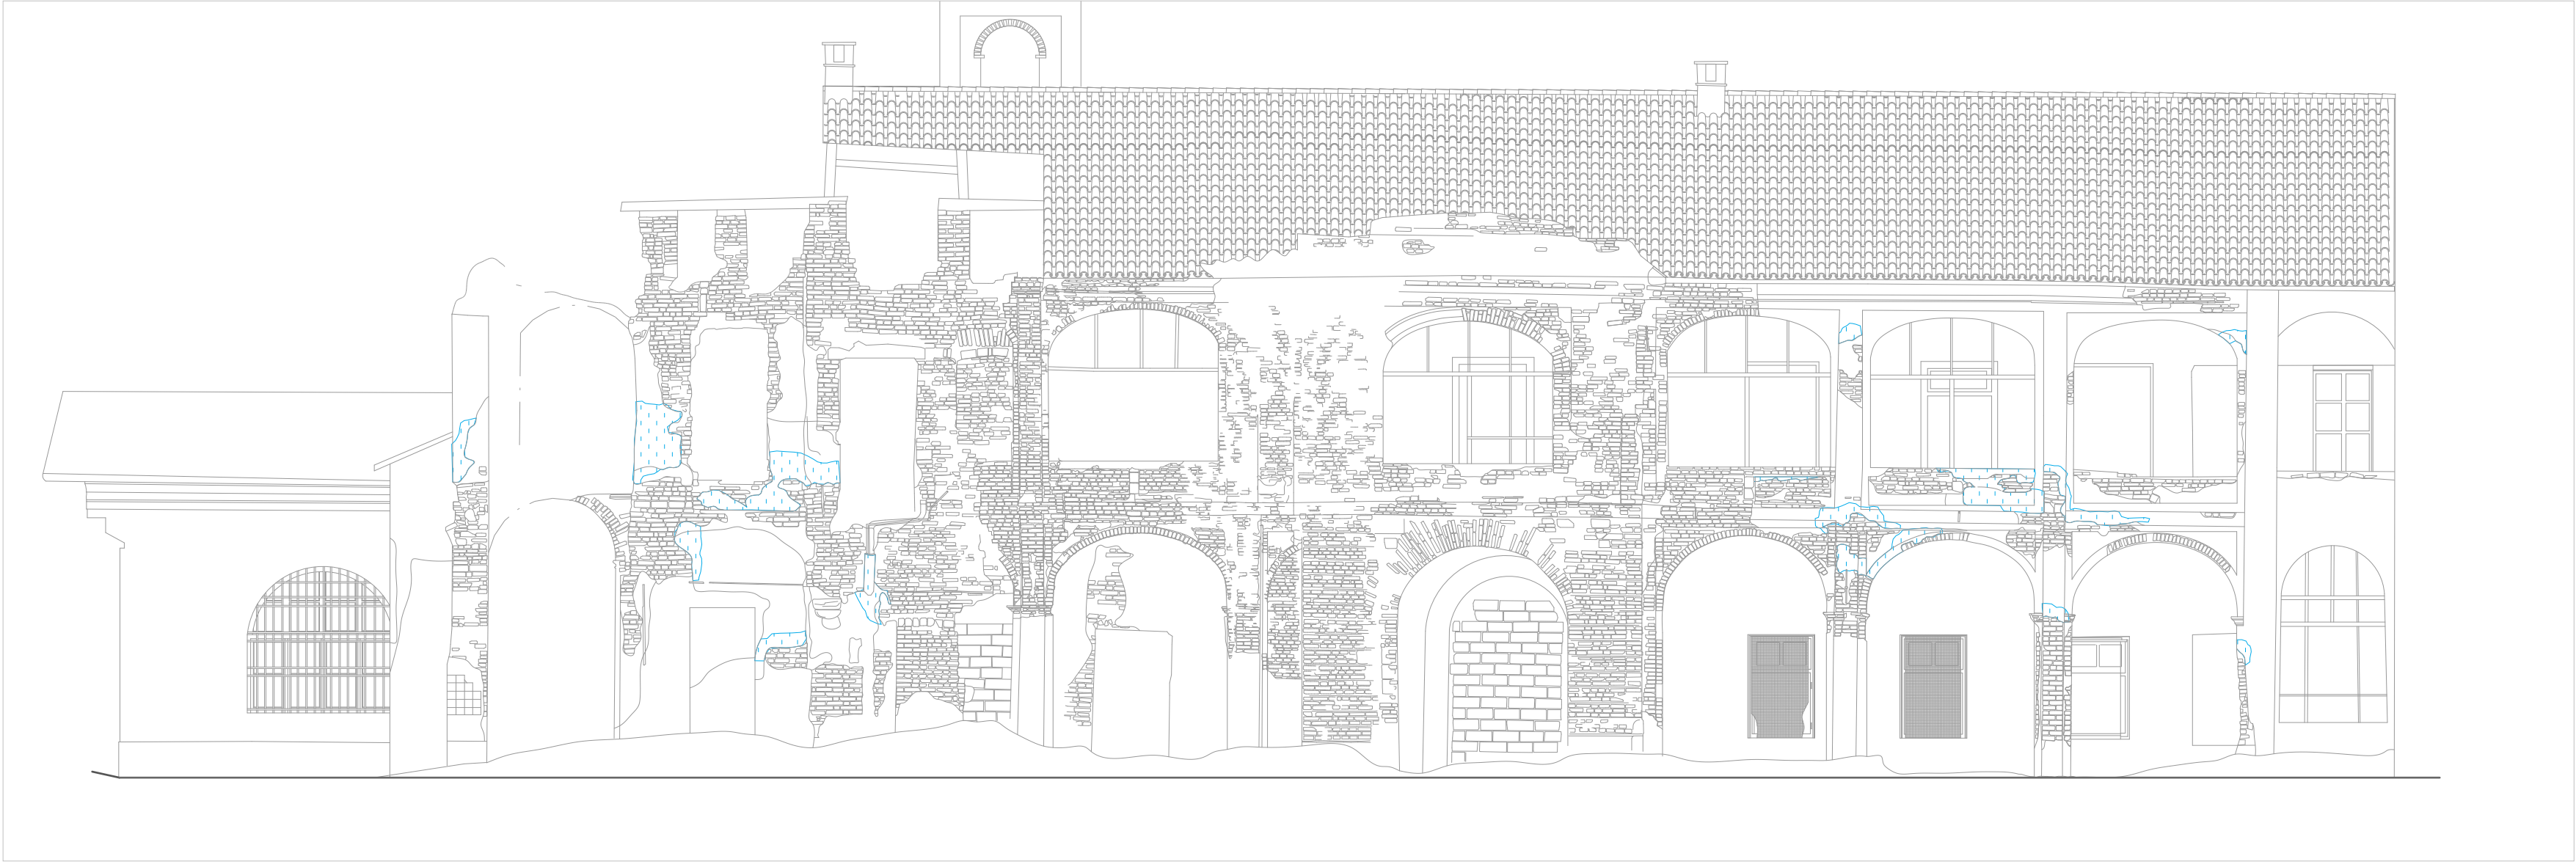
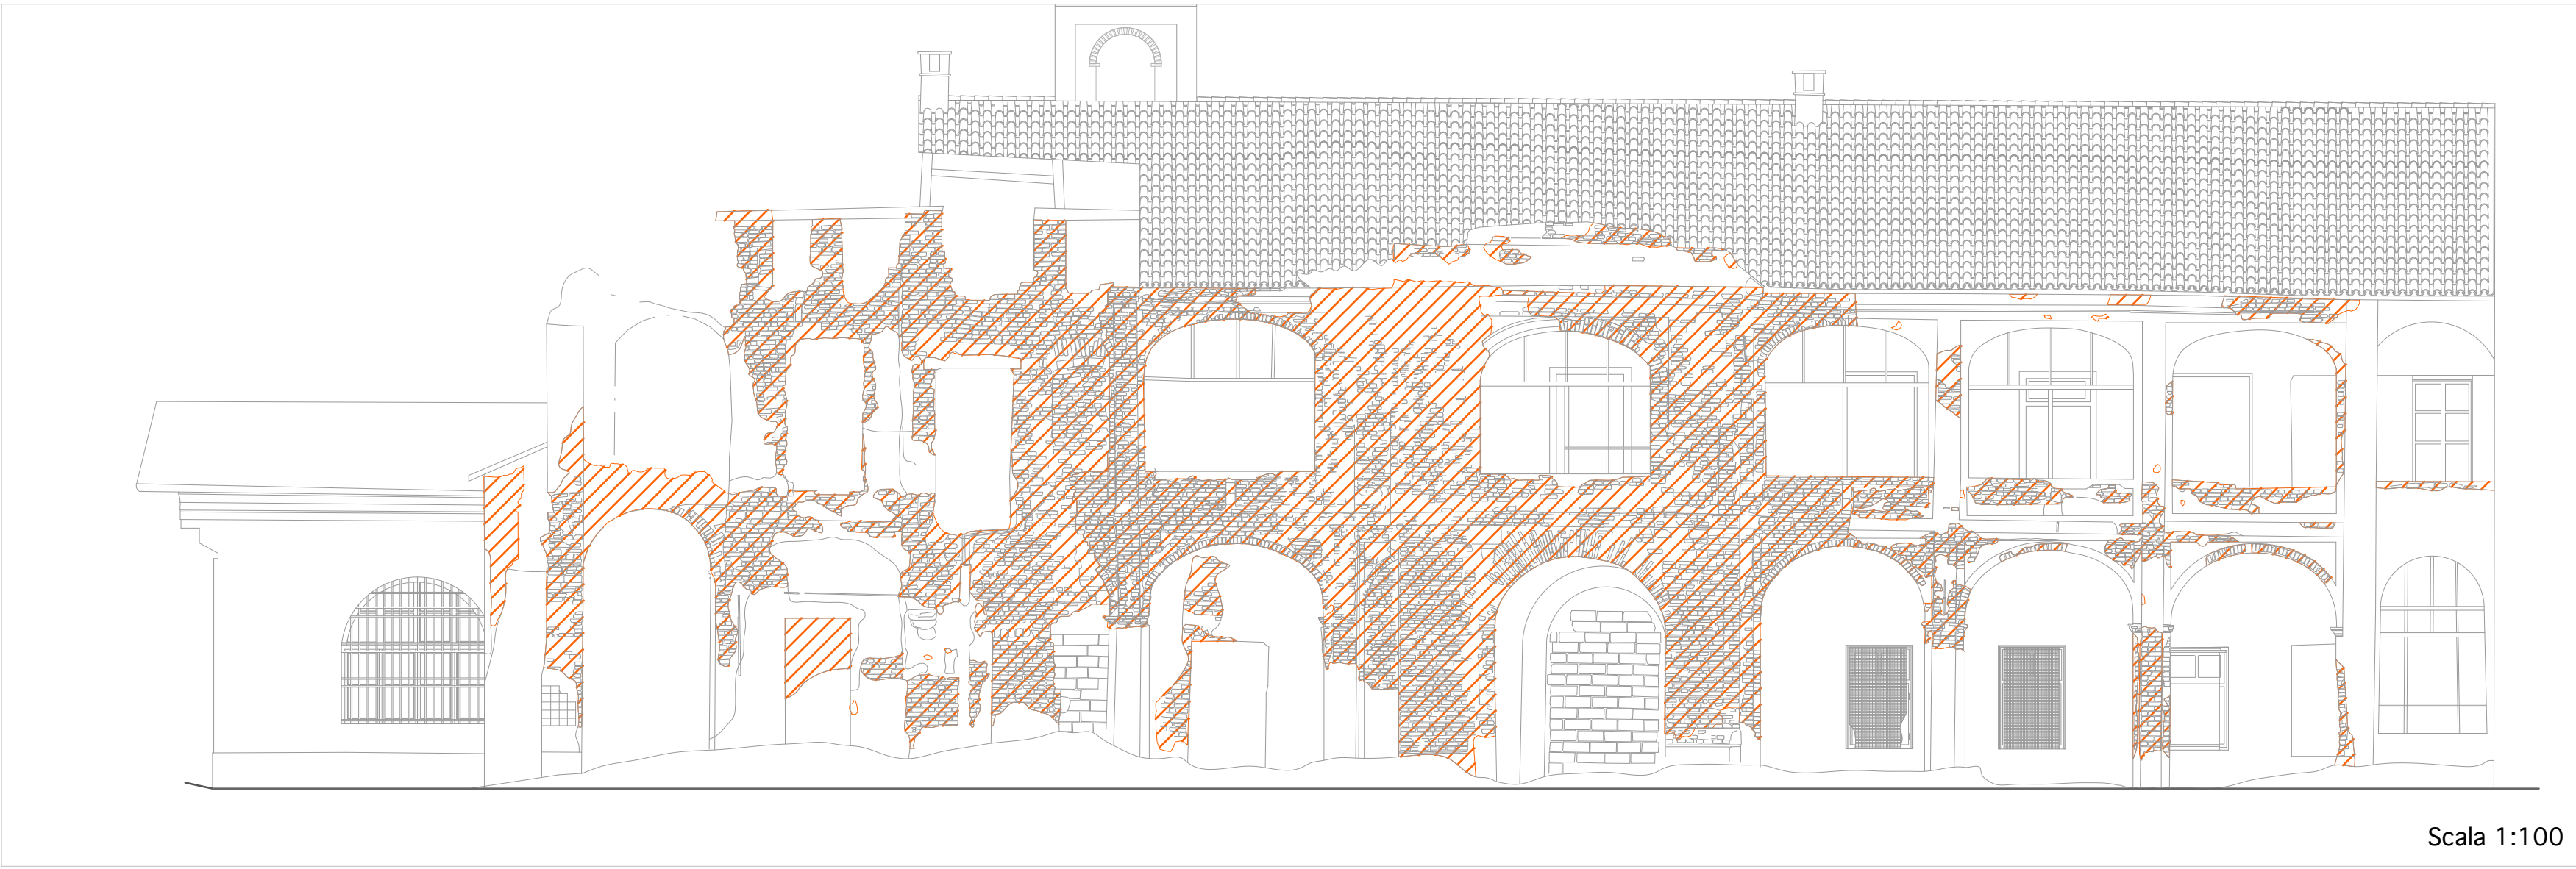
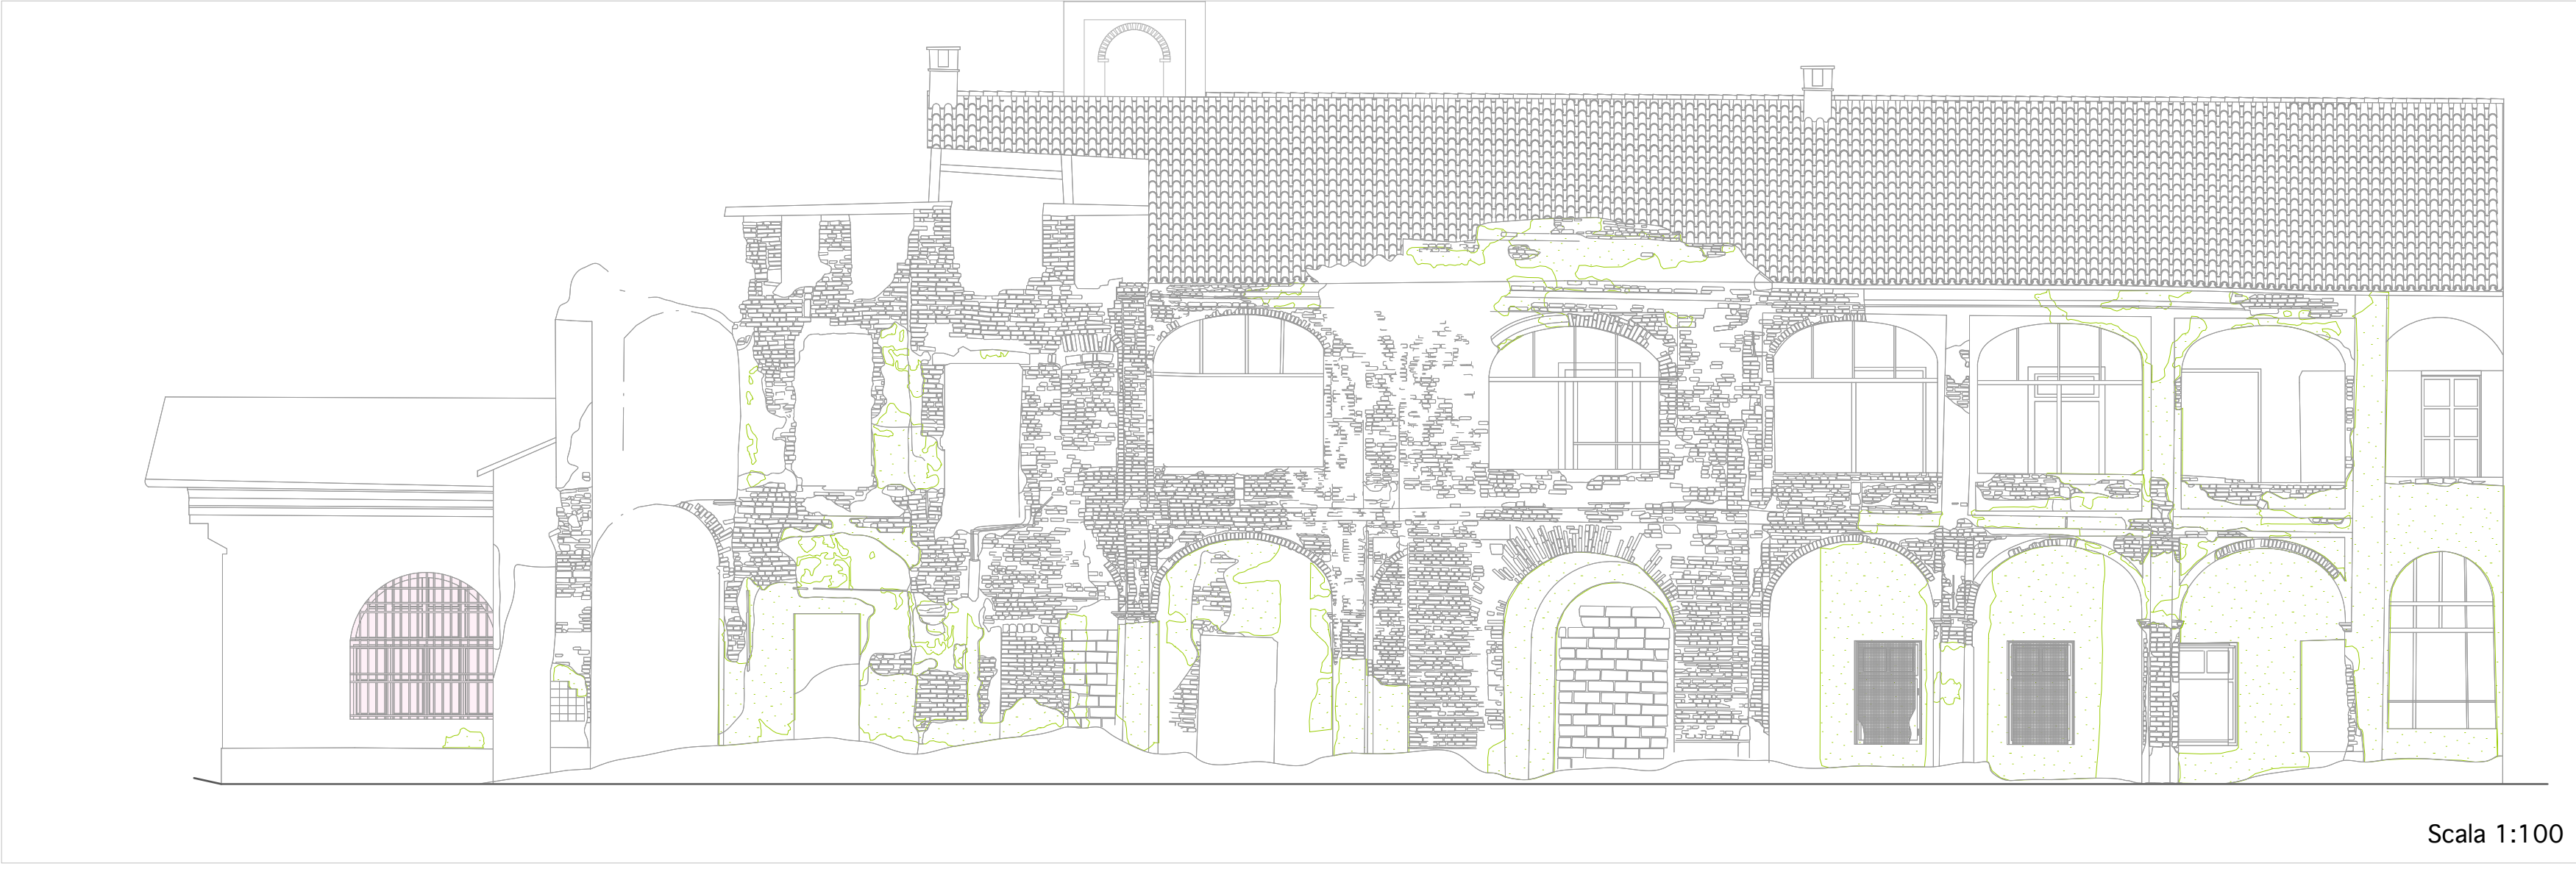
CO D.	DESCRIZIONE DEL DEGRADO	INTERVENTO DI MANUTENZIONE
1.1	<i>Presenza di vegetazione infestante</i>	Si procede alla estirpazione manuale della vegetazione e alla rimozione di muschi e licheni con sostanze attive (biocida) oppure con cicli di lavaggi. Successivamente si procede alla scarnitura dei giunti dalle malte degradate e stilatura con malte di calce.

1.2	<i>Caduta intonaco (o decoesione dello scialbo)</i>	Ripristino dello strato superficiale della muratura. Per l'intonaco esistente si prevede la rimozione dello stesso nelle zone preventivamente mappate. Si procederà mediante: rinzaffo fratazzato (cm 2), lisciatura a platino con grassello di calce dolce e tinteggiatura con pittura minerale a base di silicato di potassio.

1.3	<i>distacco intonaco</i>	Ripristino dello strato superficiale della muratura. Per l'intonaco esistente si prevede la rimozione dello stesso nelle zone preventivamente mappate. Si procederà mediante: rinzaffo fratazzato (cm 2), lisciatura a platino con grassello di calce dolce e tinteggiatura con pittura minerale a base di silicato di potassio.

1.4	<i>Corrosione del giunto</i>	Scarnitura dei giunti delle malte degradate e stilatura con malte di calce.
1.5	<i>Abrasiono intonaco</i>	Ripristino dello strato superficiale della muratura. Per l'intonaco esistente si prevede la rimozione dello stesso nelle zone preventivamente mappate. Si procederà mediante: rinzaffo fratazzato (cm 2), lisciatura a platino con grassello di calce dolce e tinteggiatura con pittura minerale a base di silicato di potassio.

1.6	<i>Caduta del colore</i>	Ripristino dello strato superficiale della muratura. Per l'intonaco esistente si prevede la rimozione dello stesso nelle zone preventivamente mappate. Si procederà mediante: rinzaffo fratazzato (cm 2), lisciatura a platino con grassello di calce dolce e tinteggiatura con pittura minerale a base di silicato di potassio.

1.7	<i>Ammaloramento coperture</i>	Verifica delle condizioni statiche. Smontaggio per intervento manutentivo di coppi e dei controcoppi e rimozione dei depositi organici con acqua nebulizzata e spazzole di saggina. Rimozione e sostituzione della struttura primaria e secondaria.

1.8	<i>Ammaloramento degli infissi</i>	Sostituzione ed eventuale ripristino degli infissi ammalorati. L'intervento consiste nella rimozione di residui di pittura con sverniciatore, levigatura con carta-vetro a grana fine, stuccatura e verniciatura protettiva.

1.9	<i>Corrosione delle inferriate</i>	Grate in ferro parzialmente corrose con strato di ruggine. Per le inferriate di interesse storico si prevede lo smontaggio e l'utilizzo di fondi anti-ruggine. La riuscita del trattamento implica una preparazione preliminare della superficie con solventi e detergenti. Per le inferriate di epoca successiva con scarso valore storico si prevede lo smontaggio e la sostituzione.

2.0	<i>Fessurazioni e fratturazioni</i>	Per la fessurazione (con assenza di dissesti statici) Si procede alla stuccatura con riempimento mediante colatura o iniezione in profondità di prodotti adesivi miscelati.
