GIANCARLO MASELLI S.r.l.

Committente: Comune di Vercelli	Riferimento Protocollo: Edi 075a/12
Cantiere: San Pietro Martire	Commessa: GM11/011
Località: Vercelli	Certificato: 15 di 25
Tecnici: Russo M. Vigna E.	Redattore: Santi L.

INDAGINI DIAGNOSTICHE

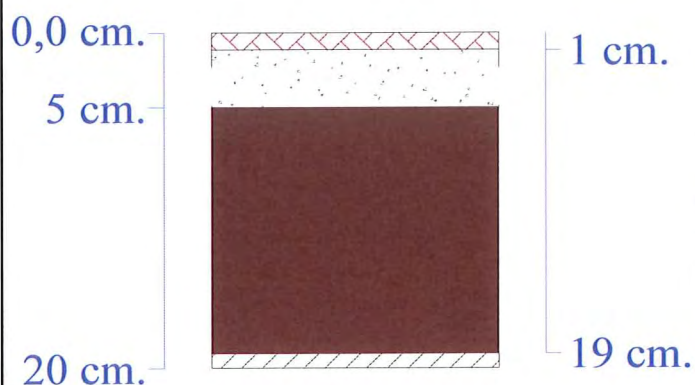
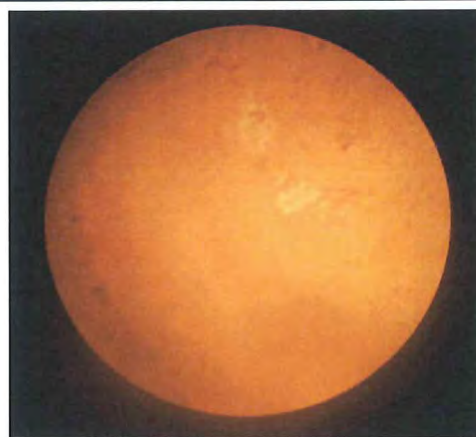
foto interna 1

cm.	Descrizione critico - visiva		
0 - 1	Piastrella		
1 - 5	Massetto		
5 - 19	Mattone		
19 - 20	Intonaco estradosso

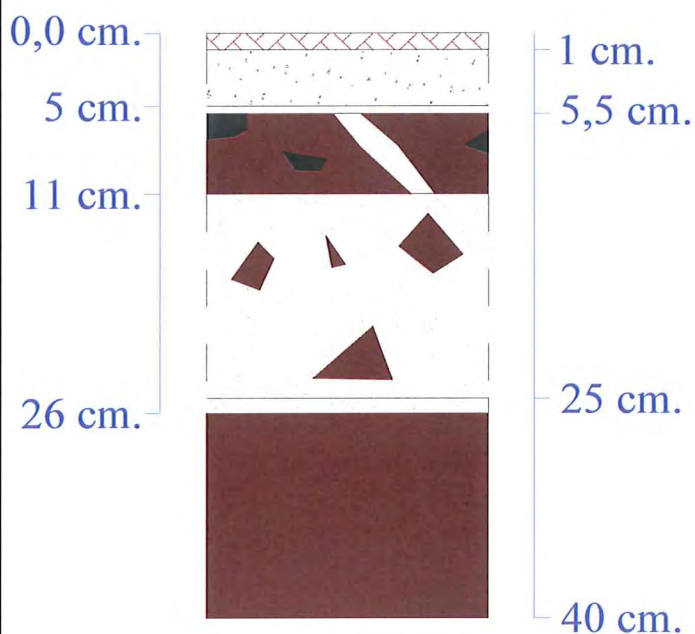
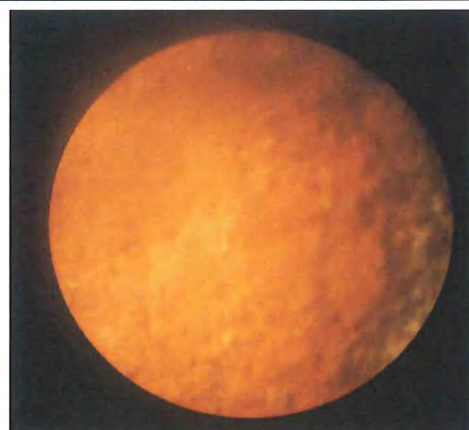
foto interna 1

cm.	Descrizione critico - visiva		
0 - 1	Piastrella		
1 - 5	Massetto		
5 - 5,5	Malta		
5,5 - 11	Mattone disgregato malta e vacuità		
11 - 25	Conci di mattoni e malta compatti		
25 - 26	Giunto di malta		
26 - 40	Mattone

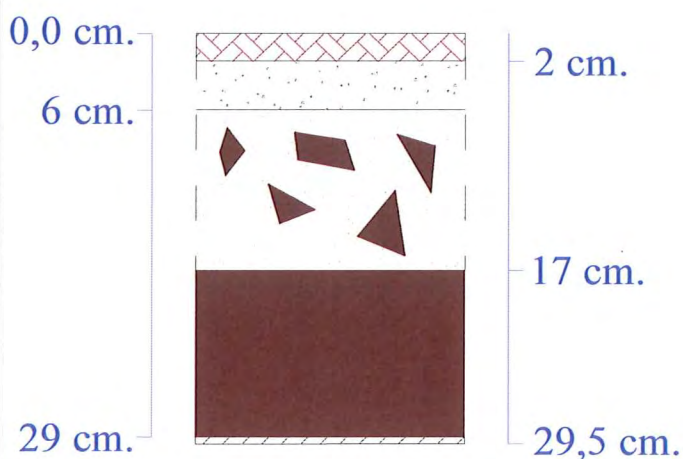
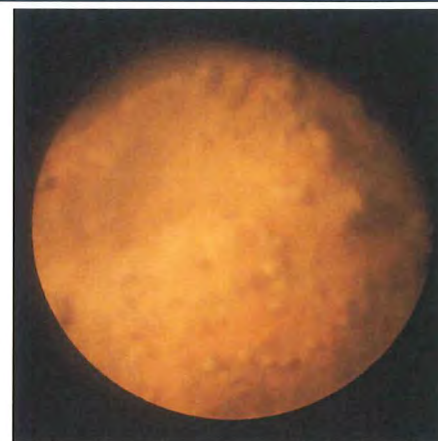
foto interna 1

cm.	Descrizione critico - visiva		
0 - 2	Piastrella		
2 - 6	Massetto		
6 - 17	Materiale di riempimento con conci di mattone		
17 - 29	Mattone		
28 - 29,5	Intonaco

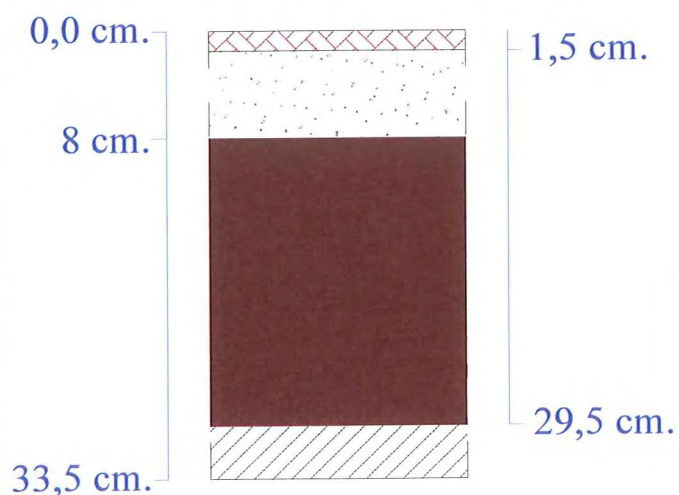
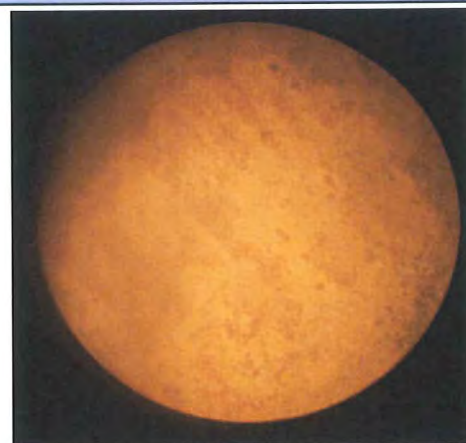
foto interna 1

cm.	Descrizione critico - visiva		
0 - 1,5	Piastrella		
1,5 - 8	Massetto		
8 - 29,5	Mattone		
29,5 - 33,5	Intonaco estradosso

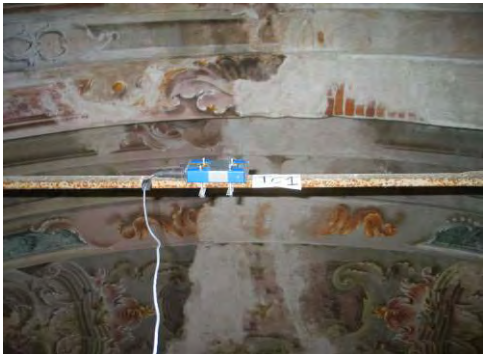
Prova	T/sez. (Kg/mm ²)	T/sez. (N/mm ²)	Frequenza (Hz)	Foto
TC.01	0,48	4,72	1,90

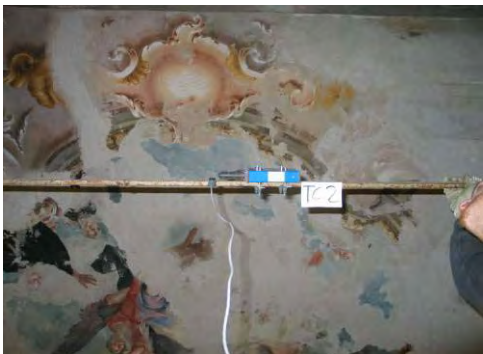
TC.02	0,31	3,05	1,20

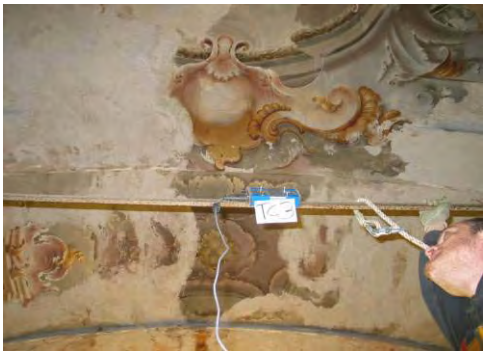
TC.03	0,22	2,12	1,00

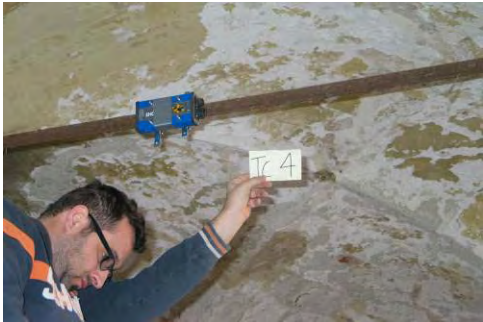
TC.04	7,16	70,18	18,05

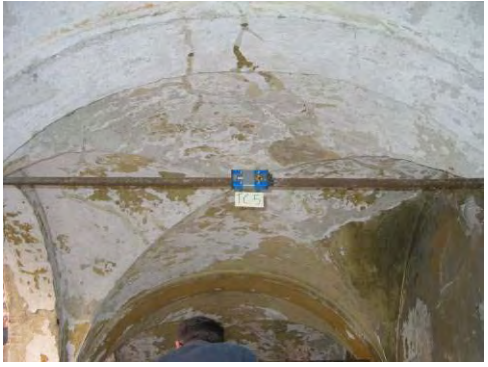
TC.05	4,09	40,08	13,15

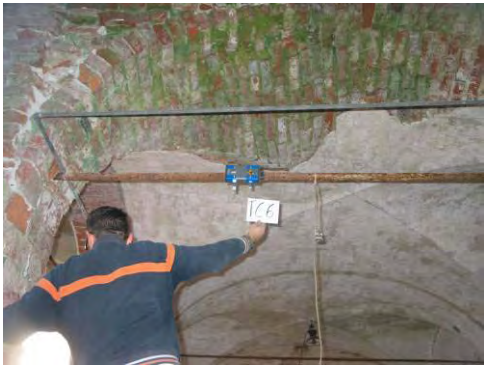
TC.06	11,04	108,27	19,70

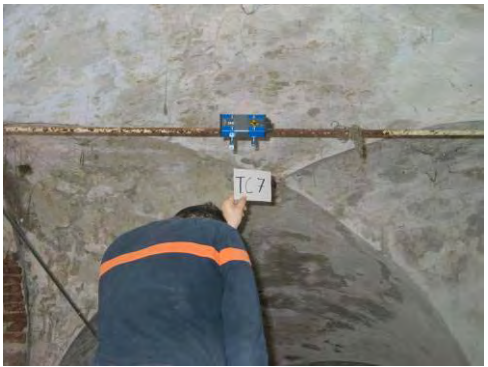
TC.07	4,30	42,20	17,05

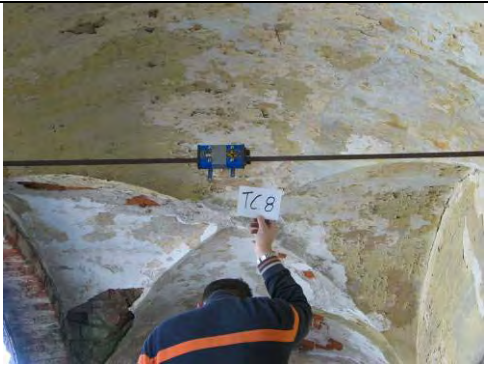
TC.08	6,28	61,57	19,70

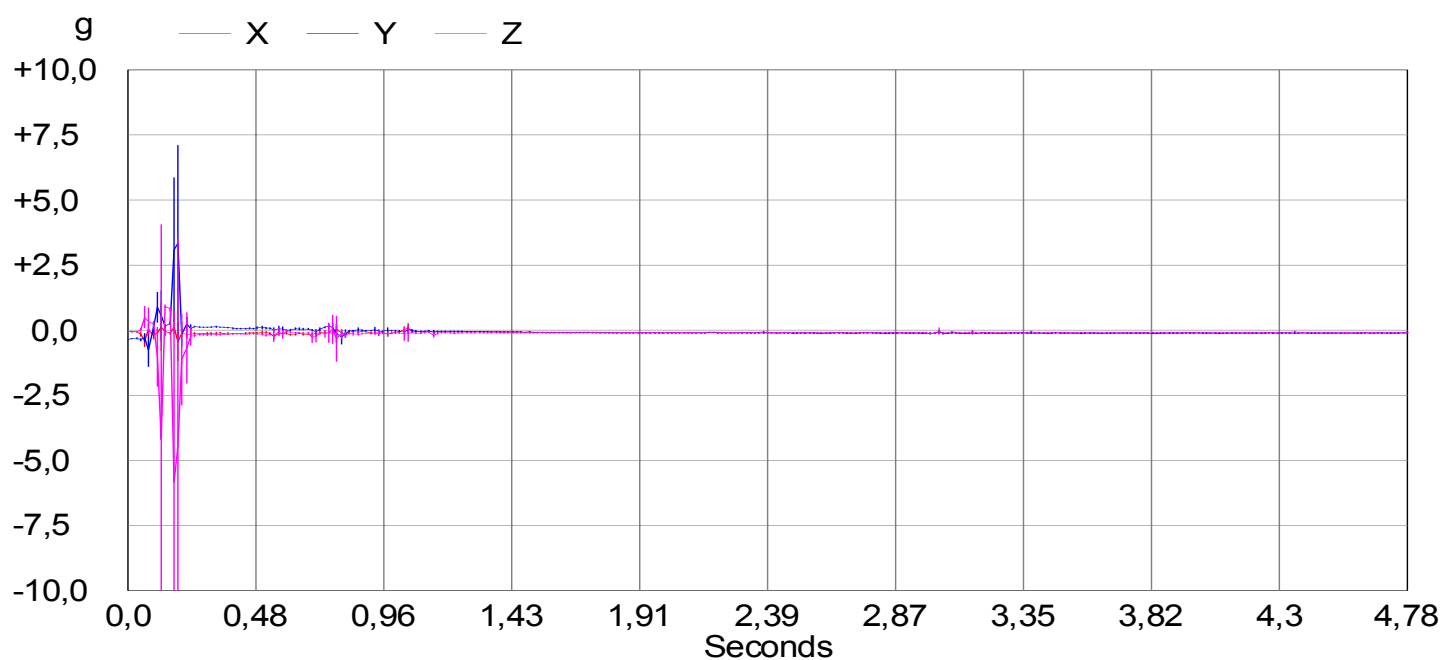
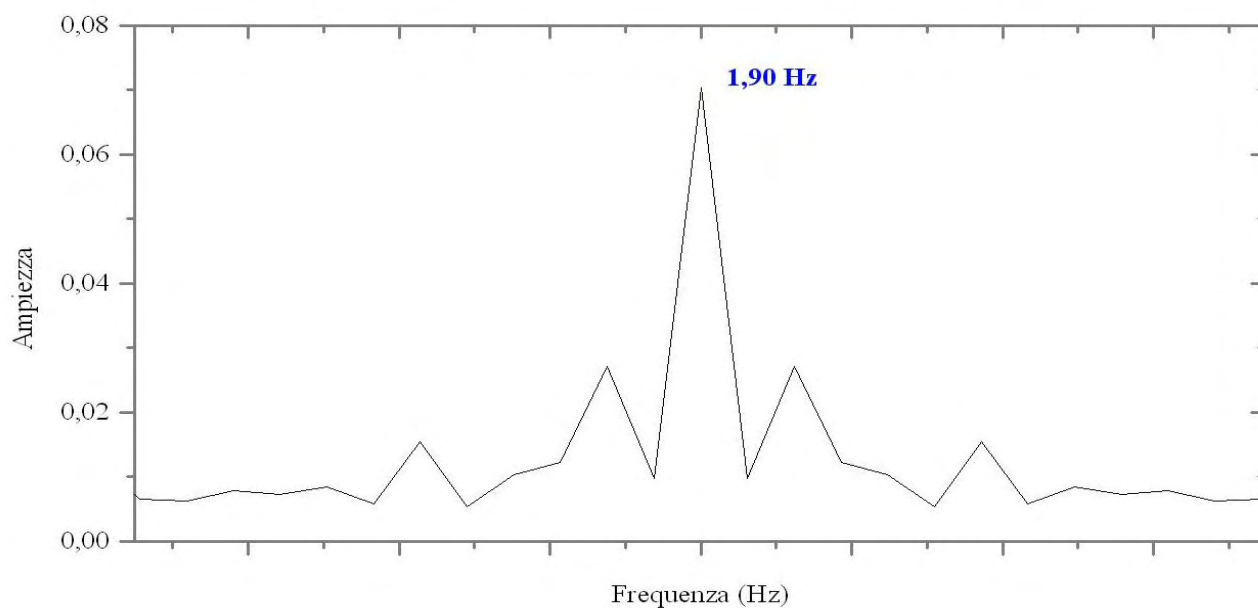
PROVE DINAMICHE SU TIRANTI METALLICI**PROVA TC.01***Prova eseguita su tirante metallico all'interno della Chiesa**Oscillogramma reale del tirante analizzato*

- le tre catene della Chiesa (Tc.01, Tc.02 e Tc.03) sono pressochè scariche;
- le due catene dell'ala Ovest del chiostro (Tc.04 e TC.05) hanno restituito rispettivamente 7,16 e 4,09 Kg/mm²; la catena analizzata con Tc.04 ha un carico che è quasi il doppio della catena analizzata con Tc.05;
- le due catene dell'ala Est del chiostro (Tc.06 e Tc.07) hanno restituito rispettivamente 11,04 Kg/mm² e 4,30 Kg/mm²; il carico della catena Tc.07 è quasi un terzo di quello di TC.06;
- le due catene dell'ala Nord al primo piano (Tc.08 e TC.09) hanno restituito rispettivamente 6,28 e 4,20 Kg/mm²; in questo caso i carichi sono differenti fra di loro di circa il 50 %.

Sezione mm.	Area (cmq)	Luce (cm)	Freq. Hz	Tensione		T/sez.	
				Kg	N	Kg/mmq	N/mmq
2,5 x 4	10	660	1,90	481	4716	0,48	4,72

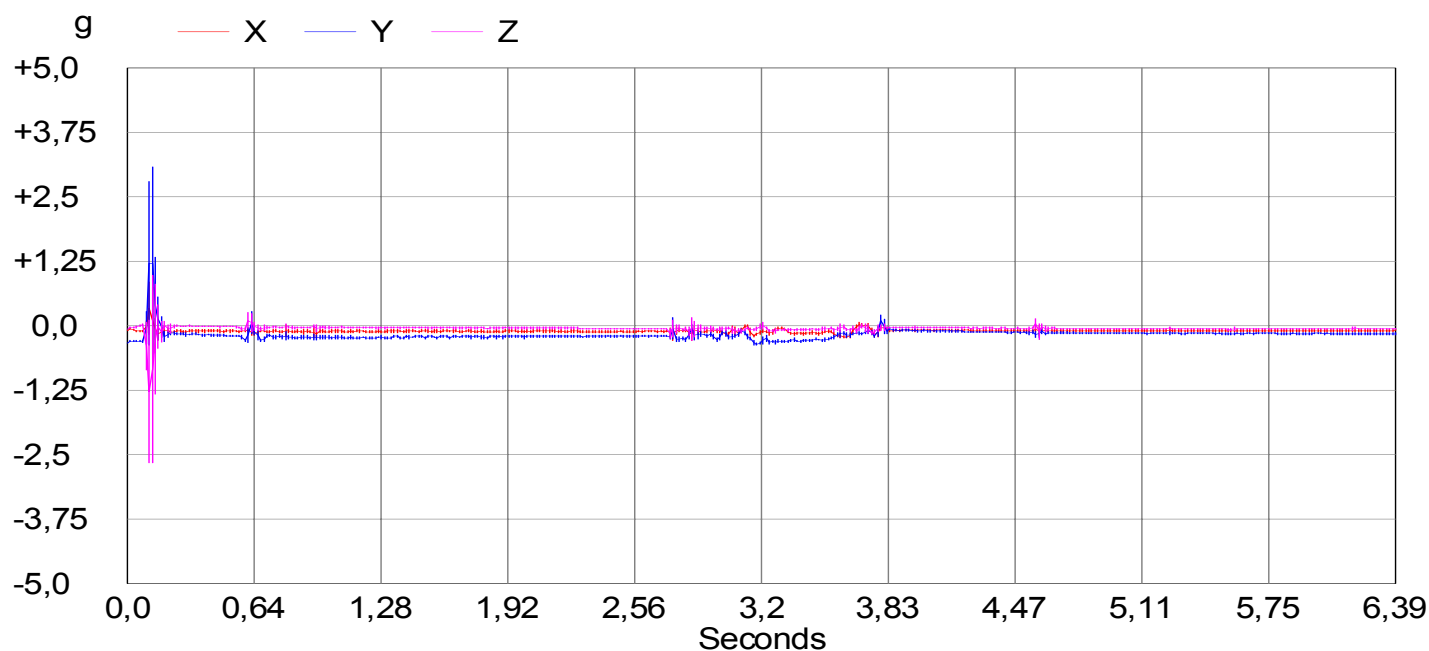
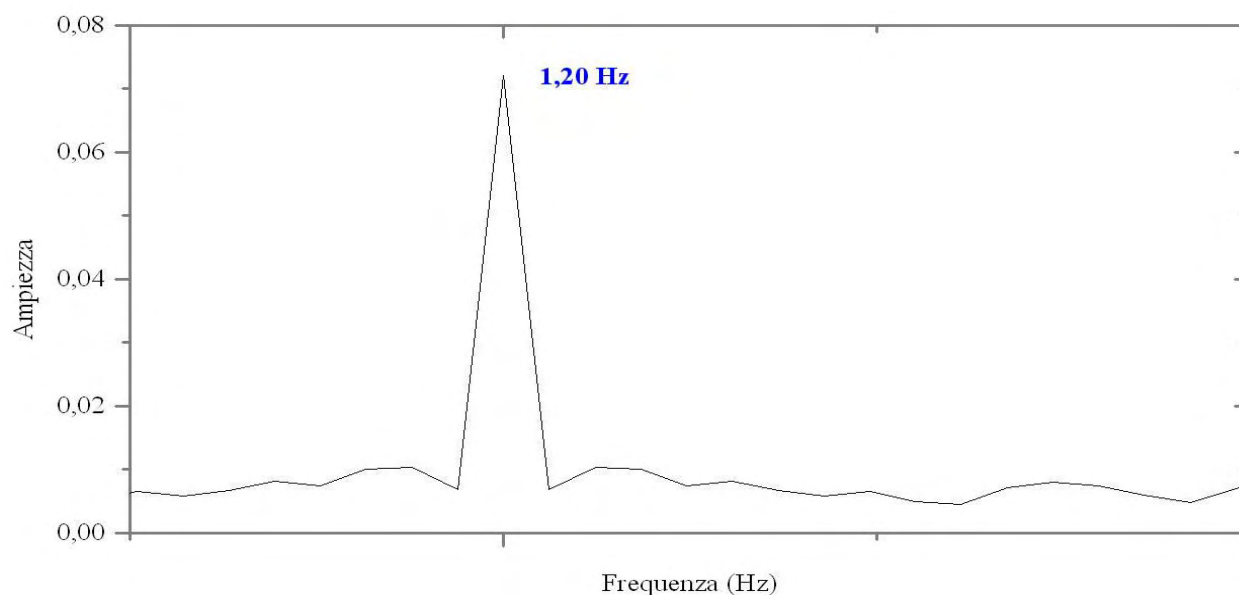
PROVE DINAMICHE SU TIRANTI METALLICI**PROVA TC.02***Prova eseguita su tirante metallico all'interno della Chiesa**Oscillogramma reale del tirante analizzato*

Sezione mm.	Area (cmq)	Luce (cm)	Freq. Hz	Tensione		T/sez.	
				Kg	N	Kg/mmq	N/mmq
1,5 x 3,5	5,25	840	1,20	163	1600	0,31	3,05

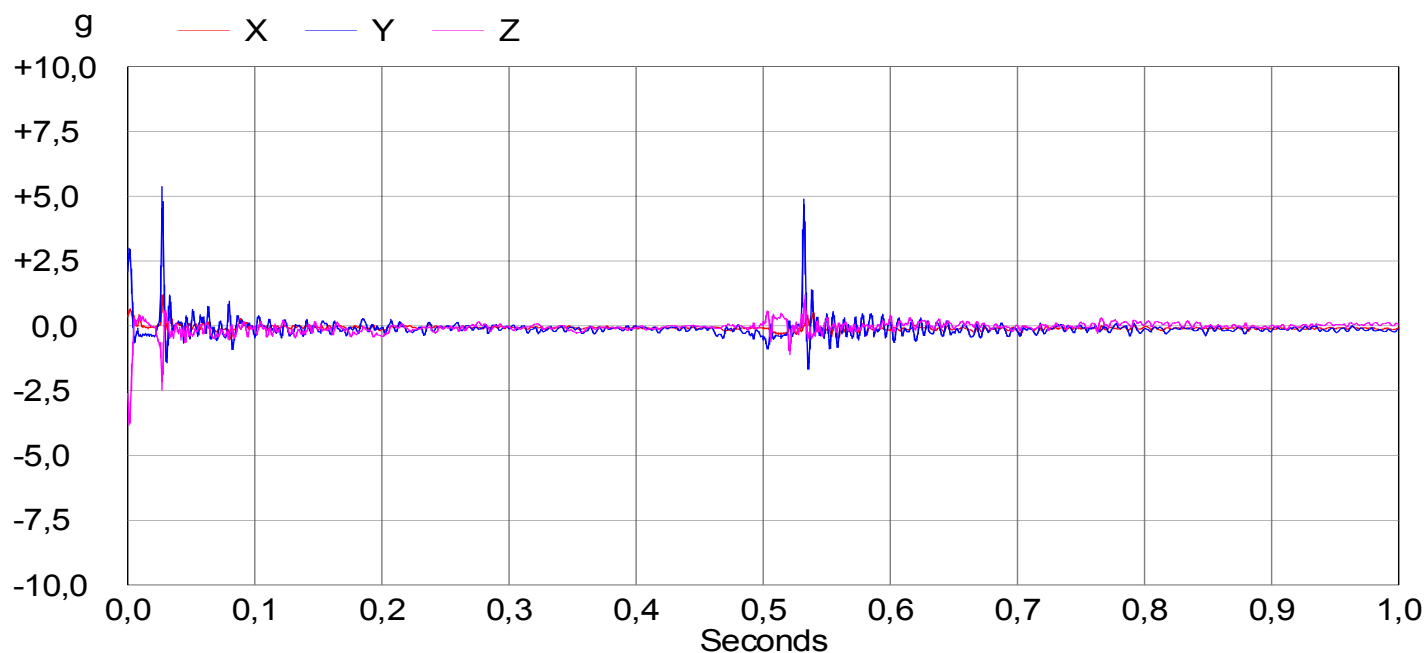
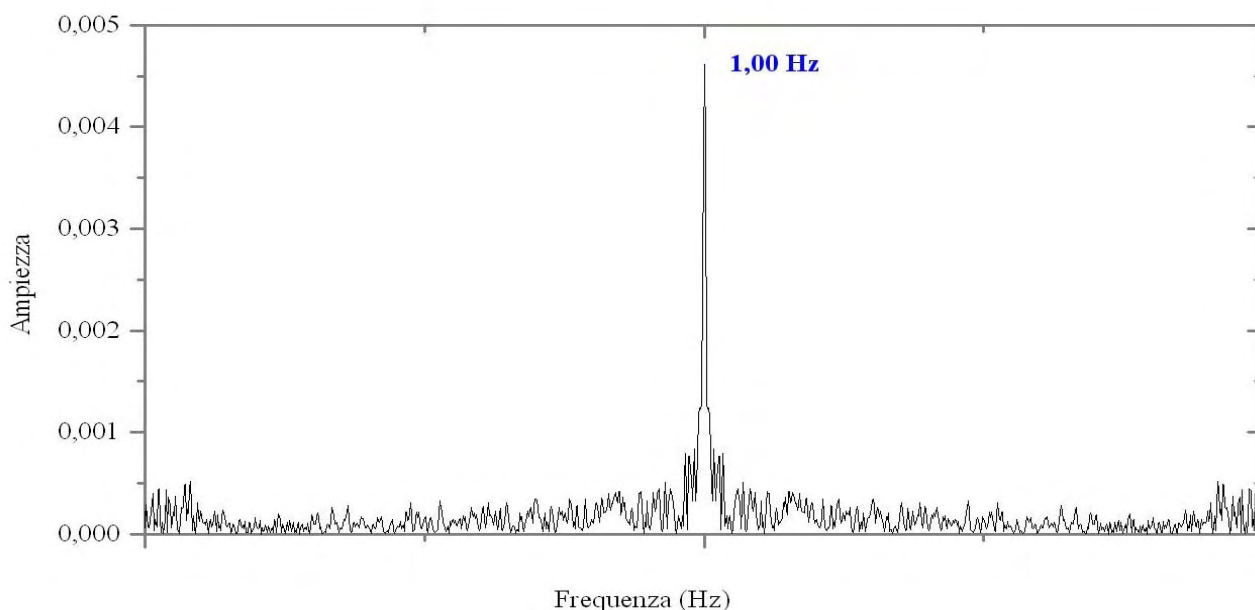
PROVE DINAMICHE SU TIRANTI METALLICI**PROVA TC.03***Prova eseguita su tirante metallico all'interno della Chiesa**Oscillogramma reale del tirante analizzato*

Sezione mm.	Area (cmq)	Luce (cm)	Freq. Hz	Tensione		T/sez.	
				Kg	N	Kg/mm ²	N/mm ²
1,5 x 3,5	5,25	840	1,00	113	1111	0,22	2,12

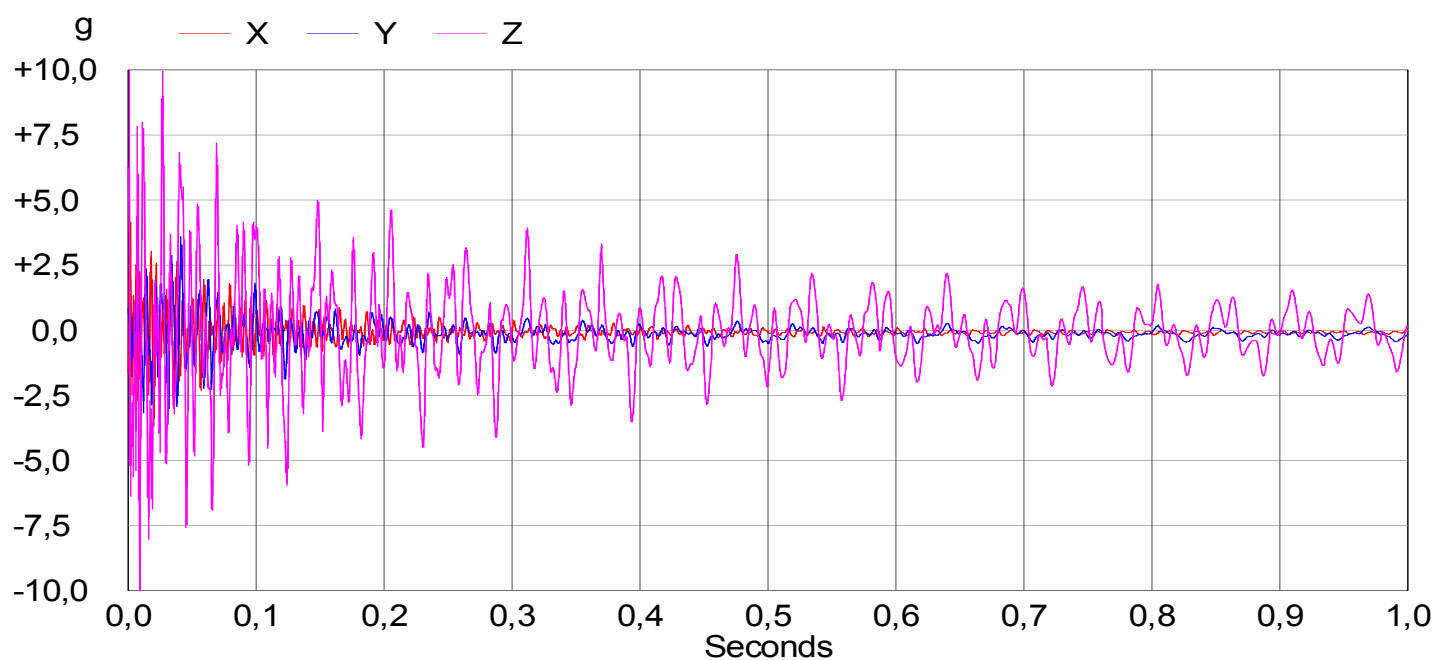
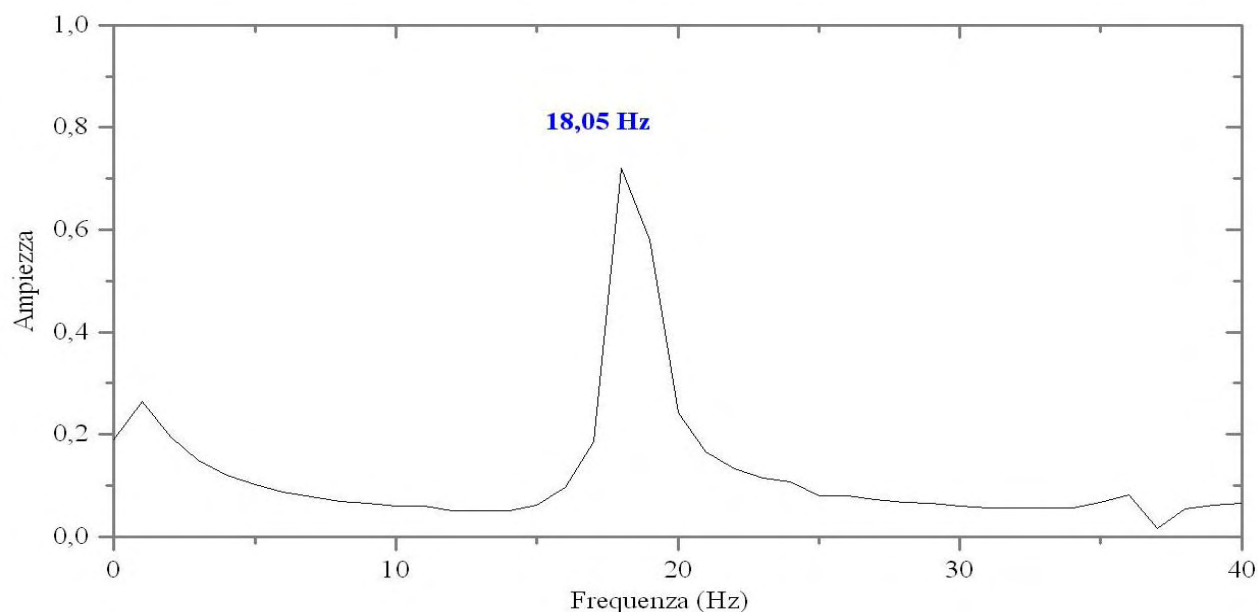
PROVE DINAMICHE SU TIRANTI METALLICI**PROVA TC.04***Prova eseguita su tirante metallico del chiostro - piano terra**Oscillogramma reale del tirante analizzato*

Sezione mm.	Area (cmq)	Luce (cm)	Freq. Hz	Tensione		T/sez.	
				Kg	N	Kg/mmq	N/mmq
1,5 x 3,5	5,25	268	18,05	3757	36843	7,16	70,18

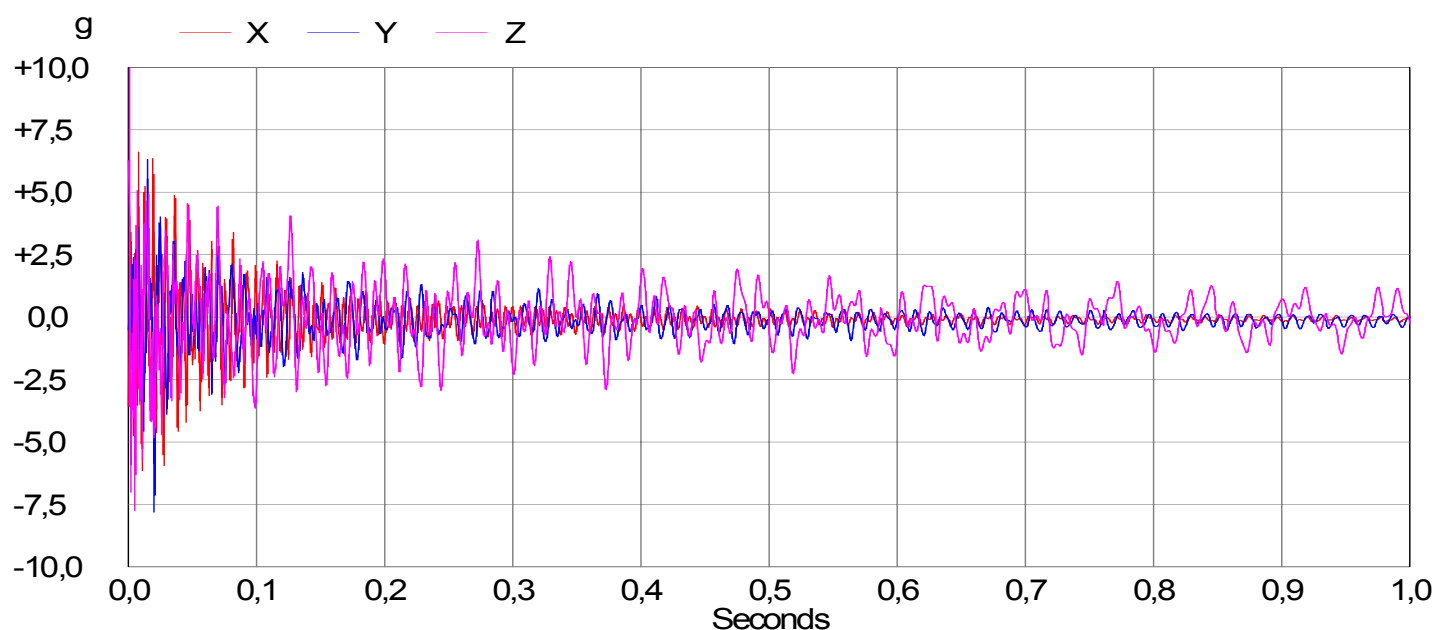
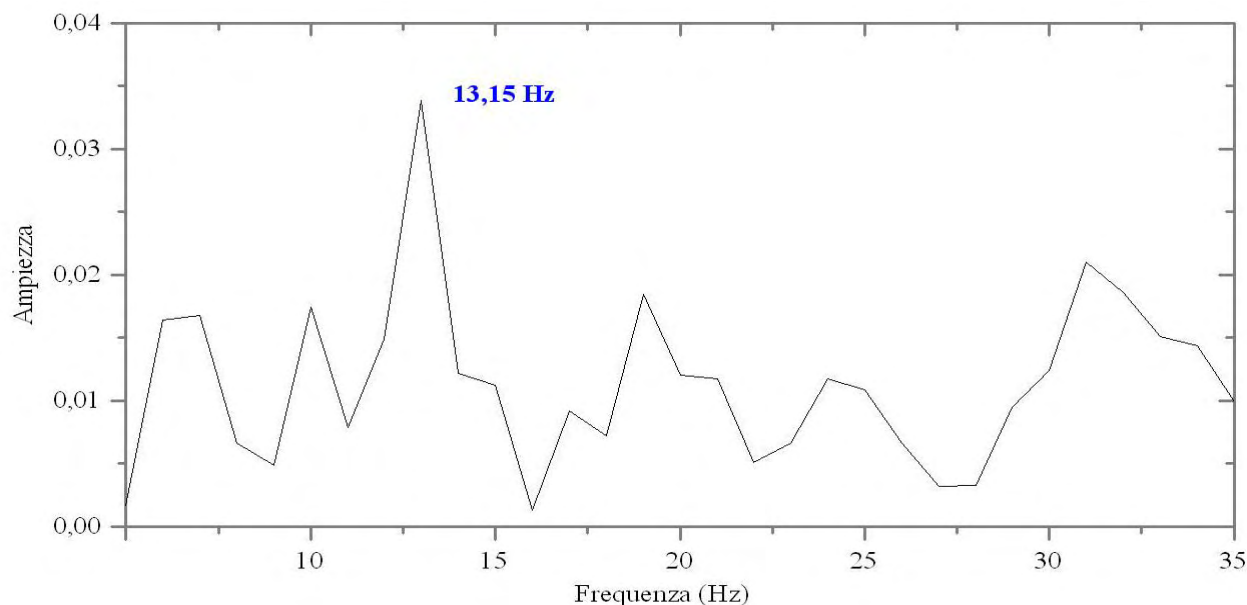
PROVE DINAMICHE SU TIRANTI METALLICI**PROVA TC.05***Prova eseguita su tirante metallico del chiostro - piano terra**Oscillogramma reale del tirante analizzato*

Sezione mm.	Area (cmq)	Luce (cm)	Freq. Hz	Tensione		T/sez.	
				Kg	N	Kg/mm ²	N/mm ²
1,5 x 4	6,00	278	13,15	2452	24047	4,09	40,08

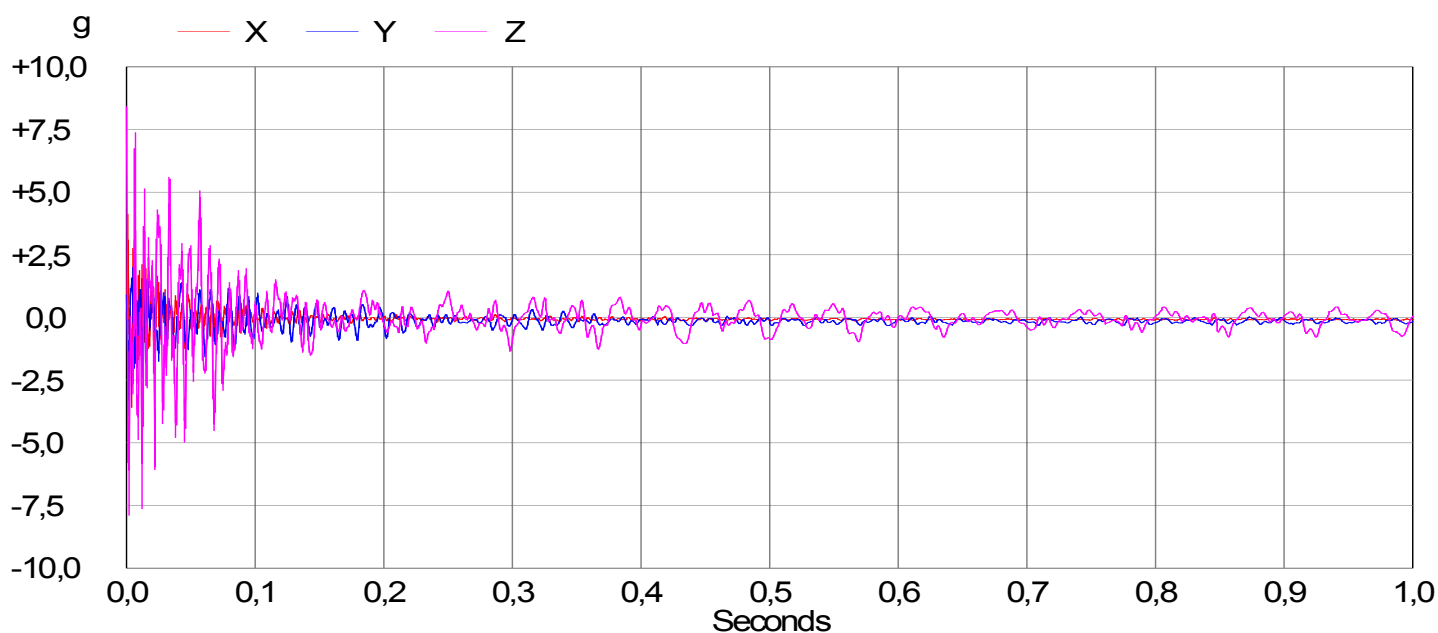
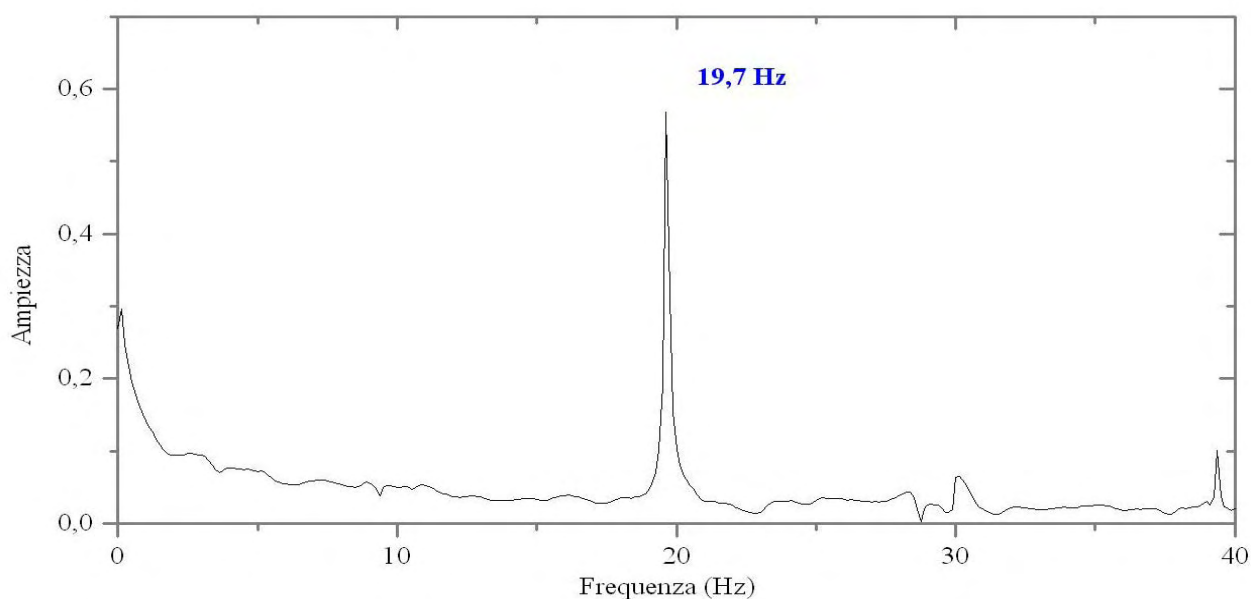
PROVE DINAMICHE SU TIRANTI METALLICI**PROVA TC.06***Prova eseguita su tirante metallico del chiostro - piano terra**Oscillogramma reale del tirante analizzato*

Sezione mm.	Area (cmq)	Luce (cm)	Freq. Hz	Tensione		T/sez.	
				Kg	N	Kg/mm ^q	N/mm ^q
1,5 x 3,6	5,40	305	19,70	5962	58465	11,04	108,27

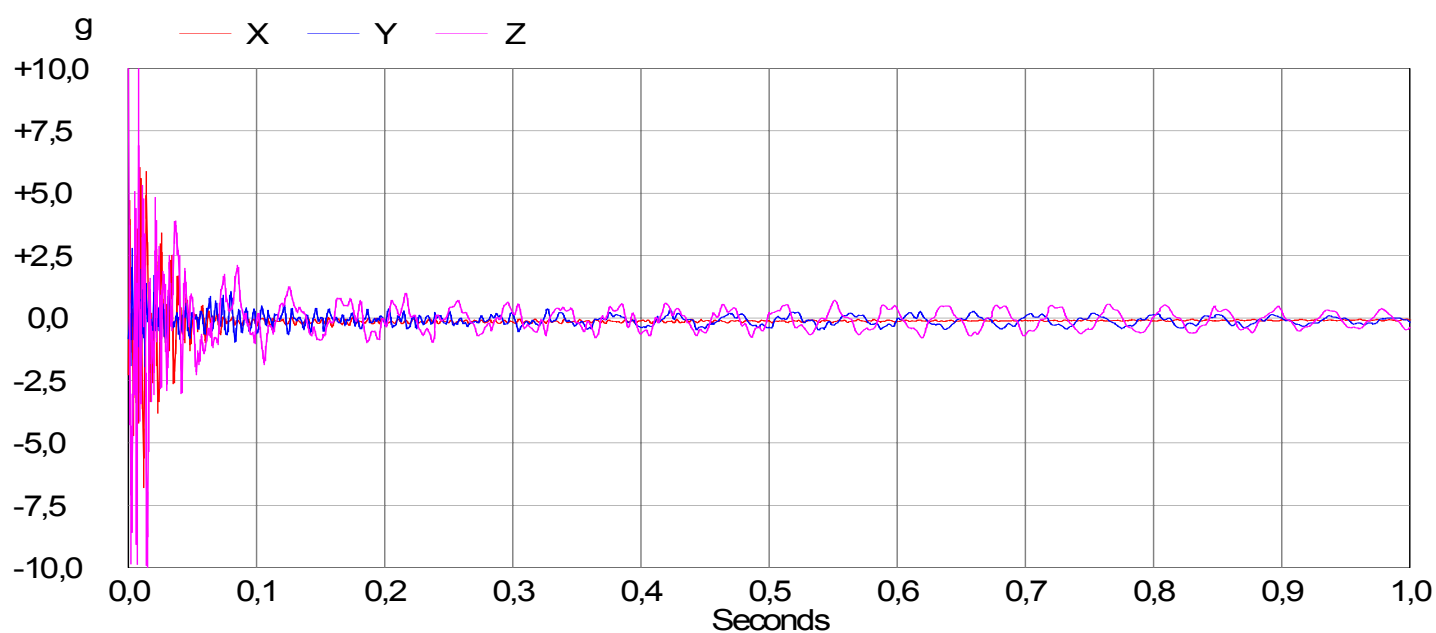
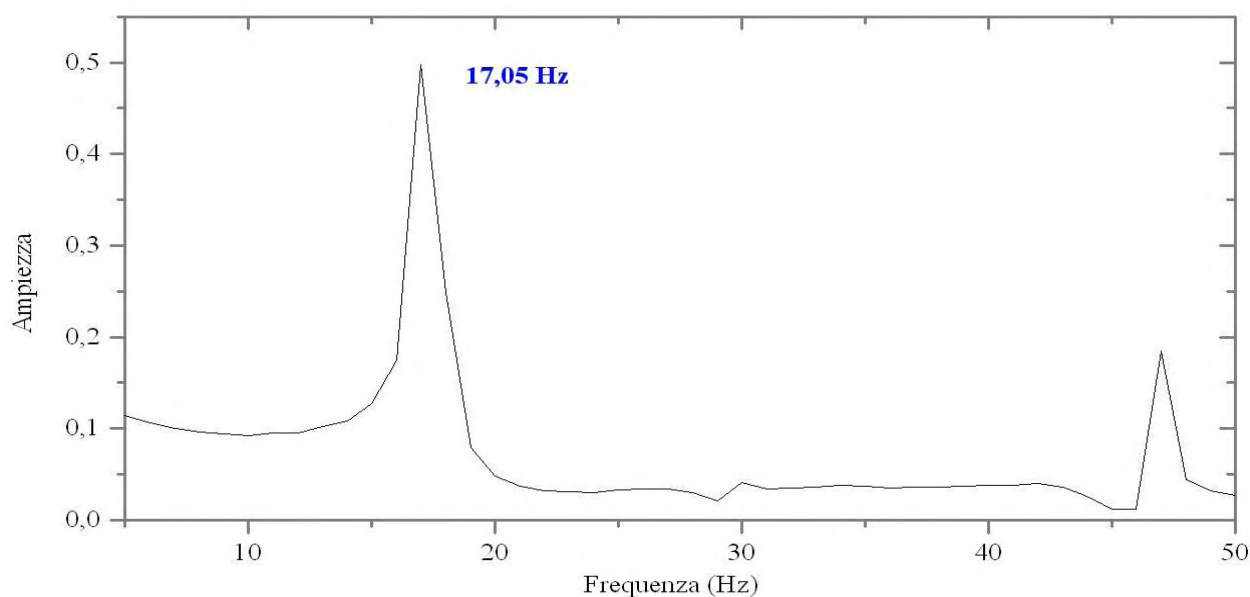
PROVE DINAMICHE SU TIRANTI METALLICI**PROVA TC.07***Prova eseguita su tirante metallico del chiostro - piano terra**Oscillogramma reale del tirante analizzato*

Sezione mm.	Area (cmq)	Luce (cm)	Freq. Hz	Tensione		T/sez.	
				Kg	N	Kg/mm ²	N/mm ²
ø 20	6,28	220	17,05	2702	26499	4,30	42,20

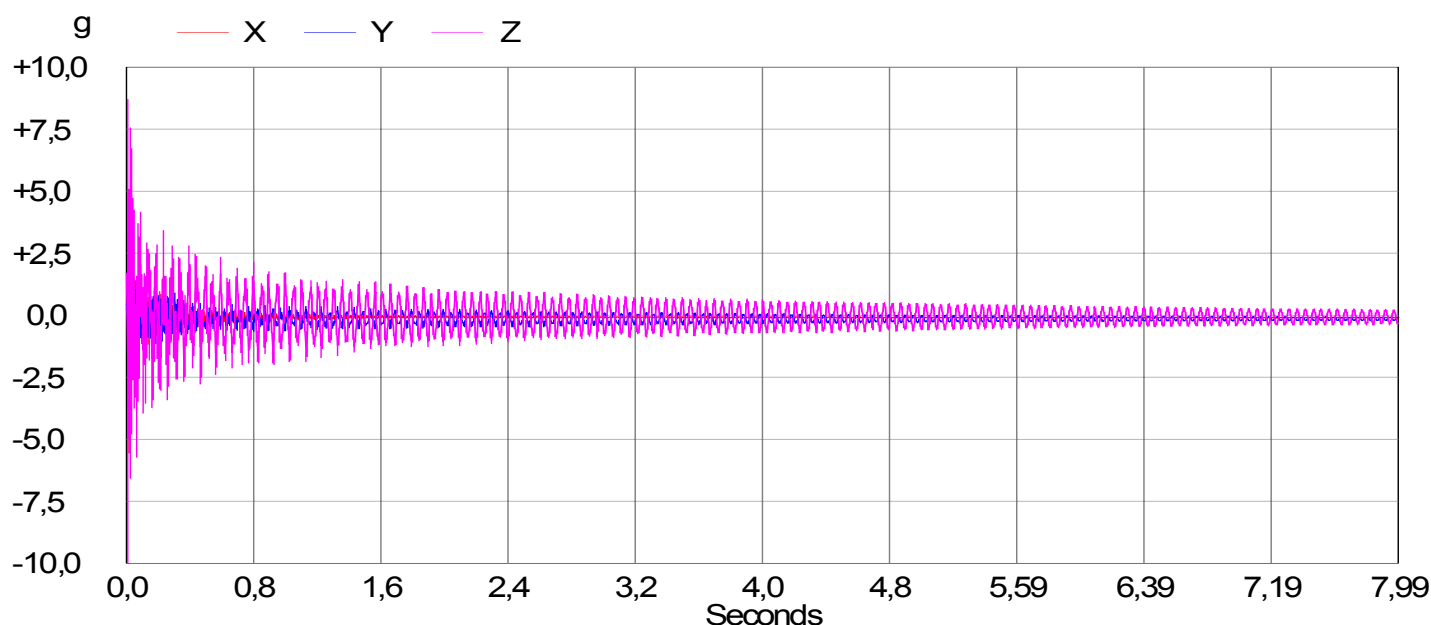
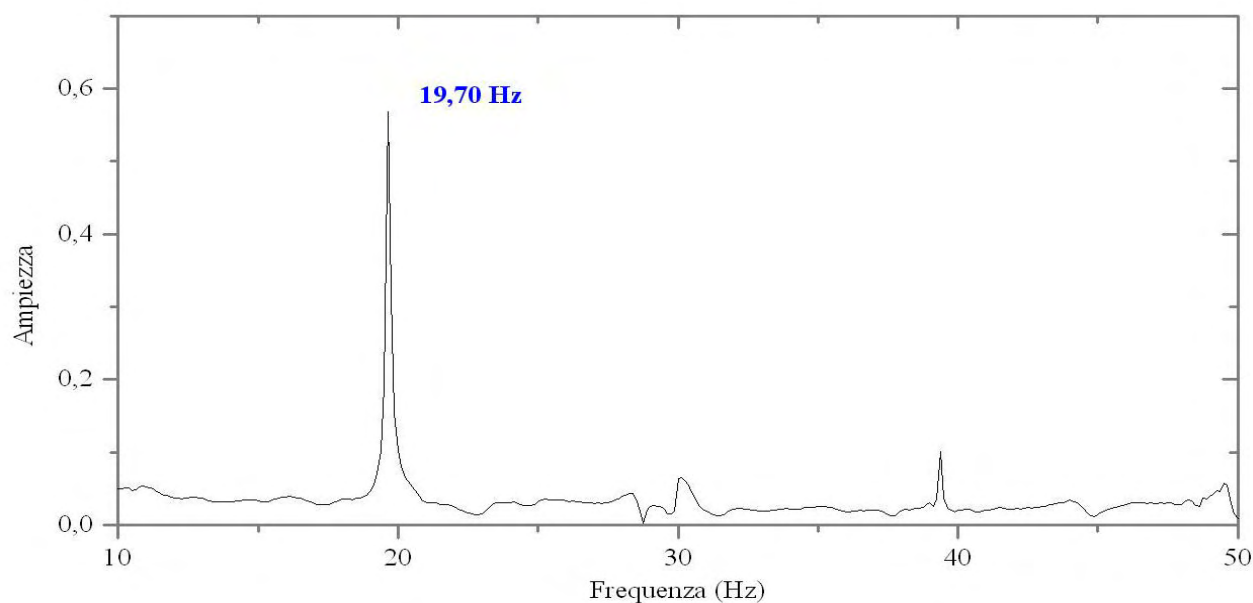
PROVE DINAMICHE SU TIRANTI METALLICI**PROVA TC.08***Prova eseguita su tirante metallico del piano primo**Oscillogramma reale del tirante analizzato*

Sezione mm.	Area (cmq)	Luce (cm)	Freq. Hz	Tensione		T/sez.	
				Kg	N	Kg/mmq	N/mmq
ø 18	5,65	230	19,70	3547	34786	6,28	61,57

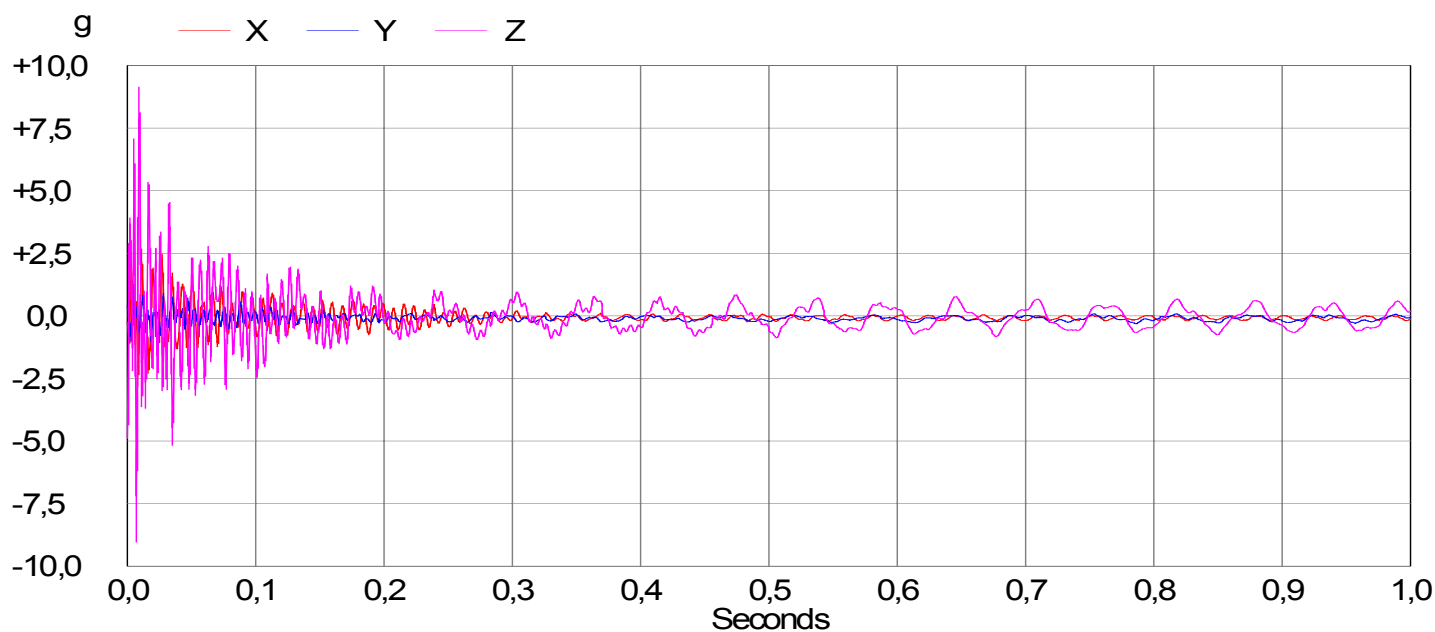
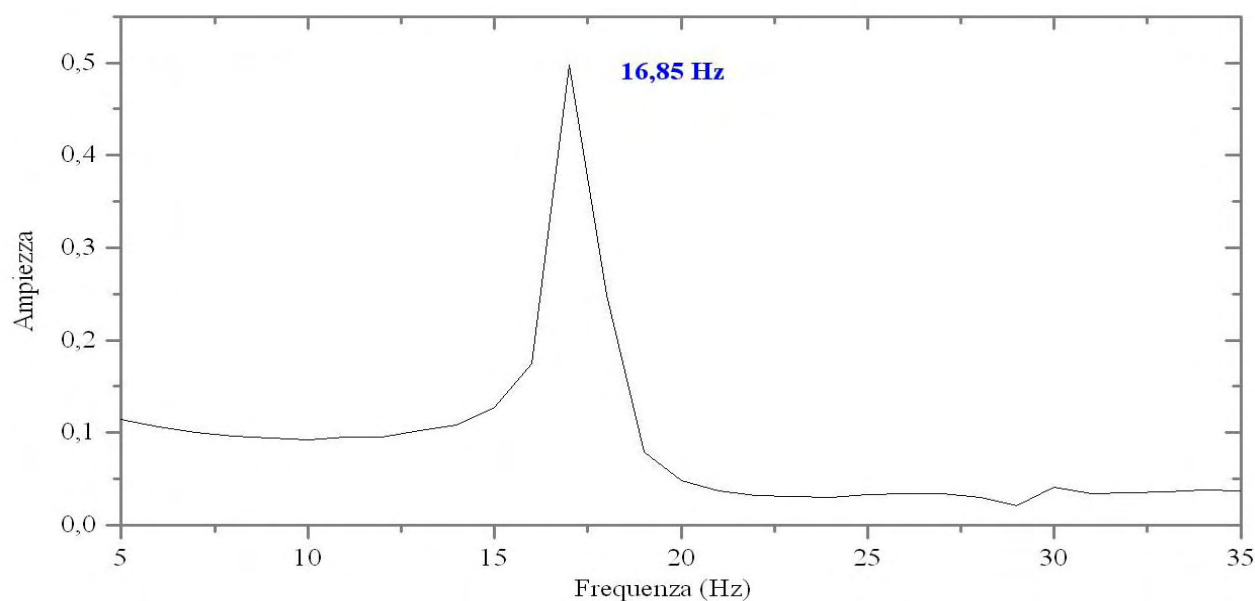
PROVE DINAMICHE SU TIRANTI METALLICI**PROVA TC.09***Prova eseguita su tirante metallico del piano primo**Oscillogramma reale del tirante analizzato*

Sezione mm.	Area (cmq)	Luce (cm)	Freq. Hz	Tensione		T/sez.	
				Kg	N	Kg/mm ²	N/mm ²
ø 18	5,65	225	16,85	2484	24355	4,40	43,11

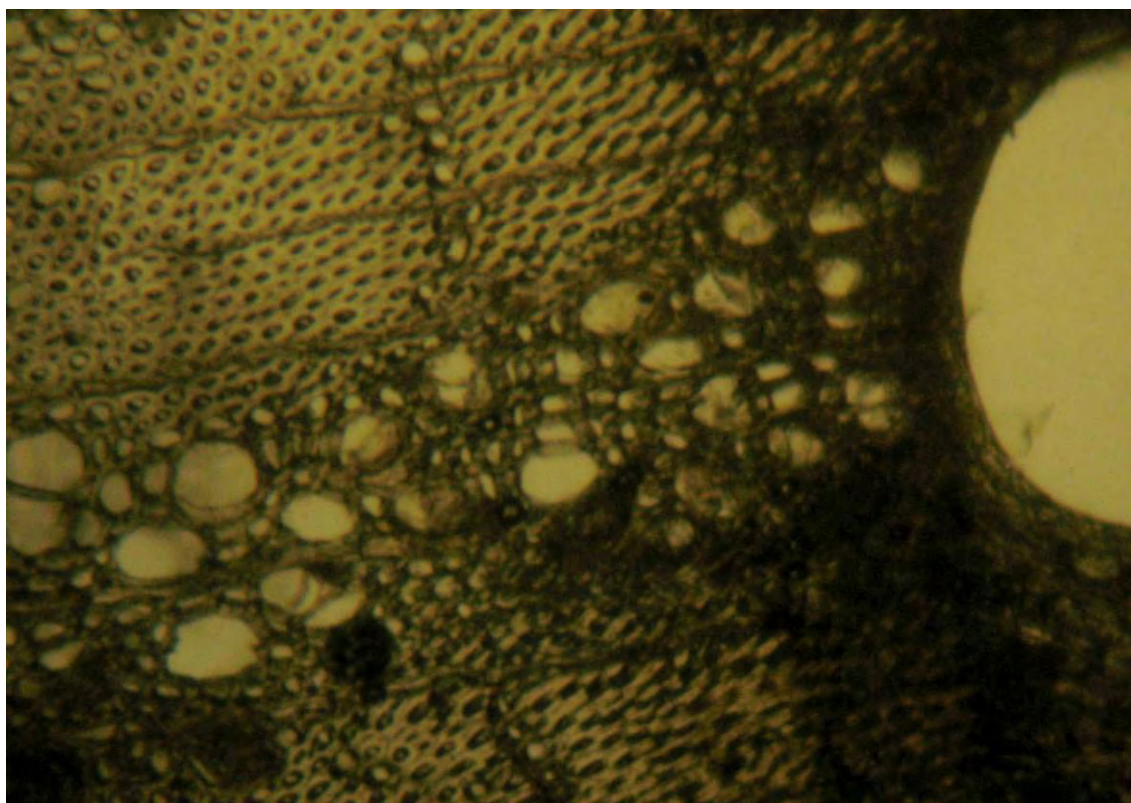
Il campione esaminato presenta uno stato di conservazione discreto per la presenza di gallerie xilofaghe contenute e di carie in tracce.

Foto 1. *Campione LAB. 01. Prospetto trasversale 120 X.*

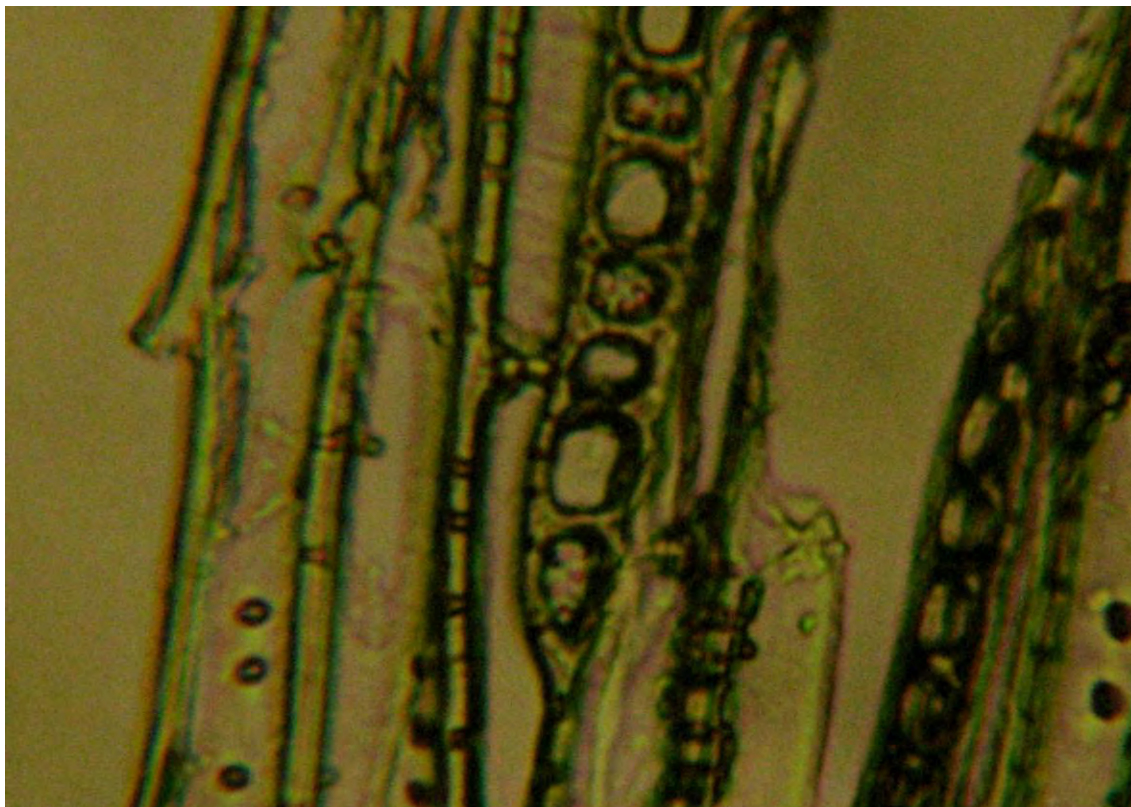
Foto 2. Campione LAB. 01. Prospetto tangenziale 200 X.

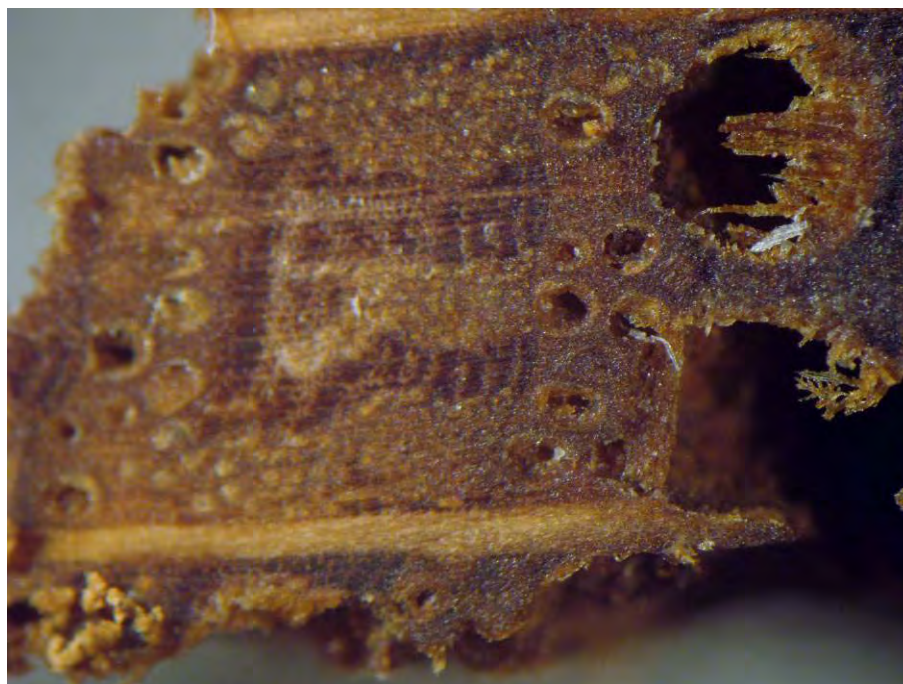
Foto 3. Campione LAB. 01. Preparato visto allo stereomicroscopio. In evidenza nella foto: Listello ligneo di colore brunastro di matrice eteroxila.
