GIANCARLO MASELLI S.r.l.

Committente: Comune di Vercelli	Riferimento Protocollo: Edi 075a/12
Cantiere: San Pietro Martire	Commessa: GM11/011
Località: Vercelli	Certificato: 15 di 25
Tecnici: Russo M. Vigna E.	Redattore: Santi L.

INDAGINI DIAGNOSTICHE

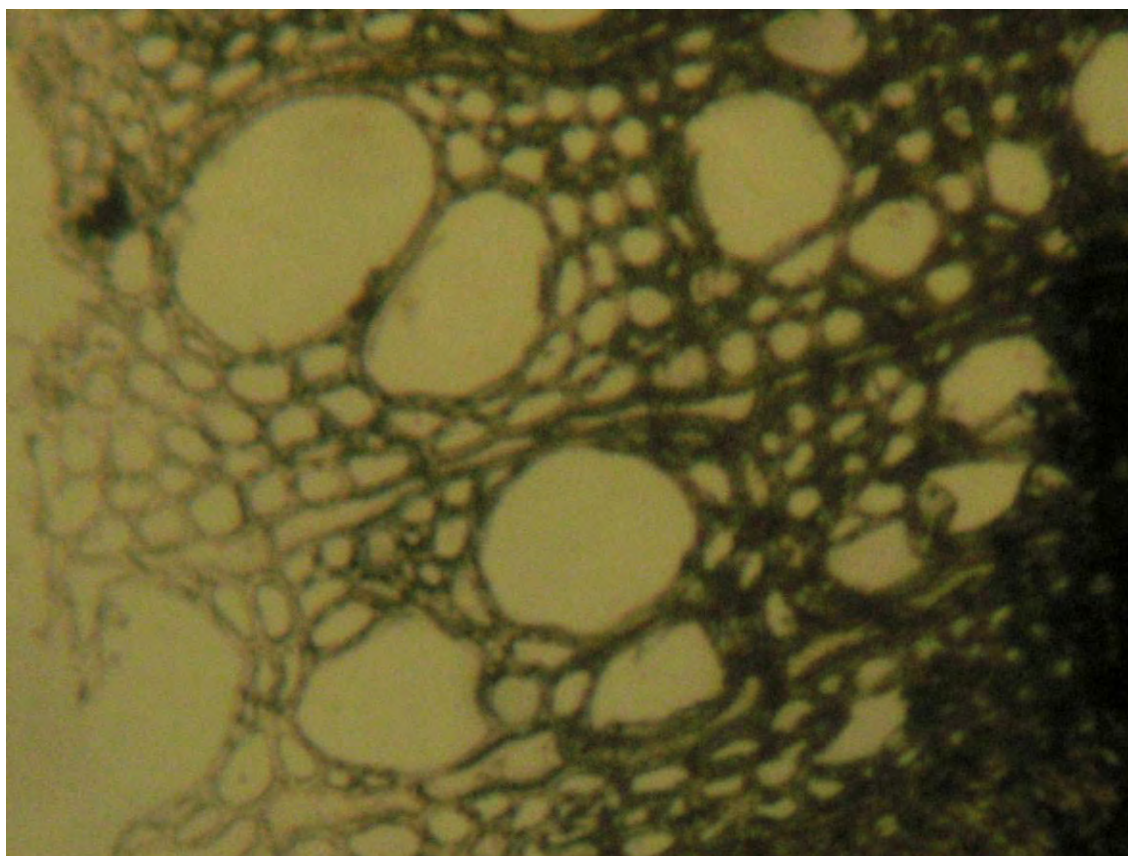
Il campione esaminato presenta uno stato di conservazione discreto per la scarsa presenza di carie a cubetti e di gallerie xilofaghe contenute.

Foto 1. *Campione LAB. 02. Prospetto trasversale 120 X.*

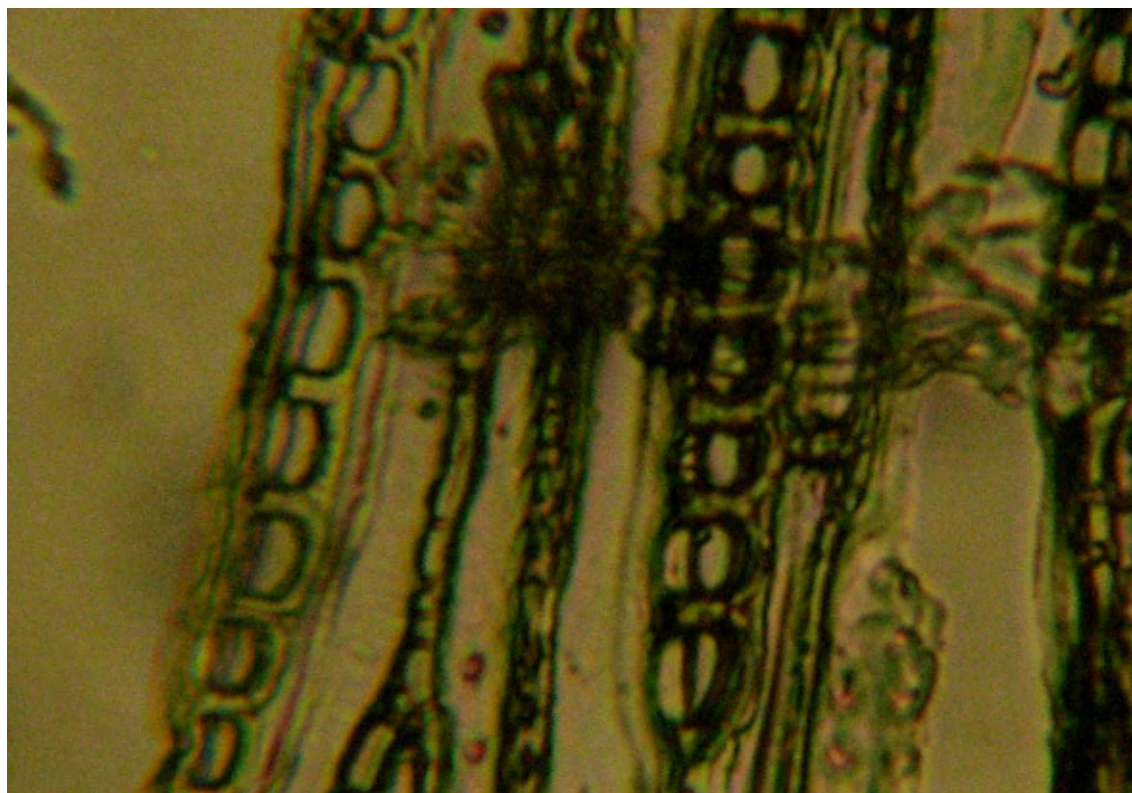
Foto 2. Campione LAB. 02. Prospetto tangenziale 200 X.

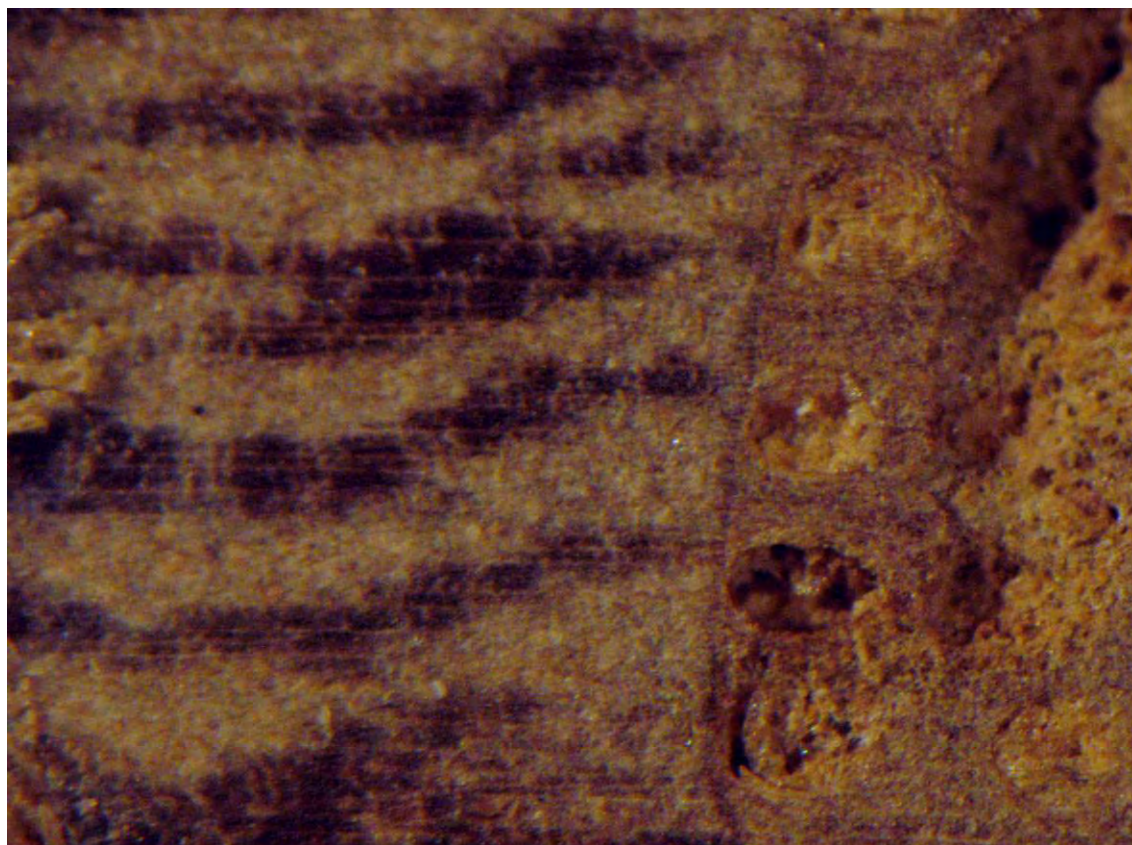
Foto 3. Campione LAB. 02. Preparato visto allo stereomicroscopio. In evidenza nella foto: Listello ligneo di colore brunoastro di matrice eteroxila.

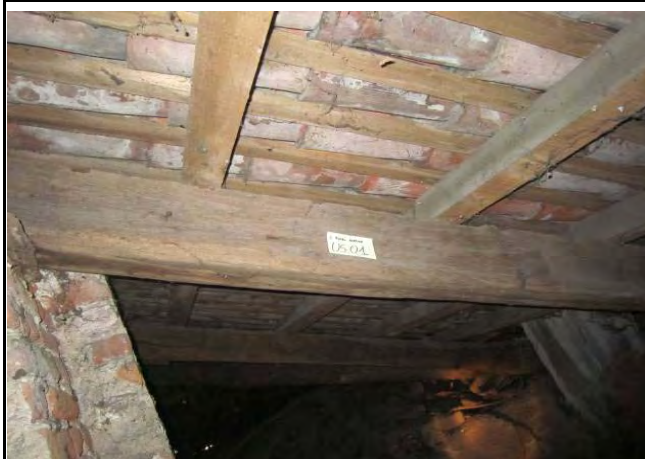
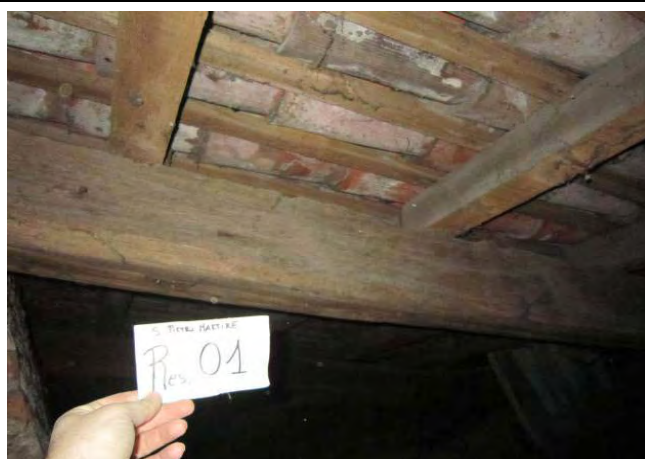
Analisi penetrometrica con Resistograf RESI F400 su puntone lato Nord - Prova Res.01

Sezione con buona resistenza

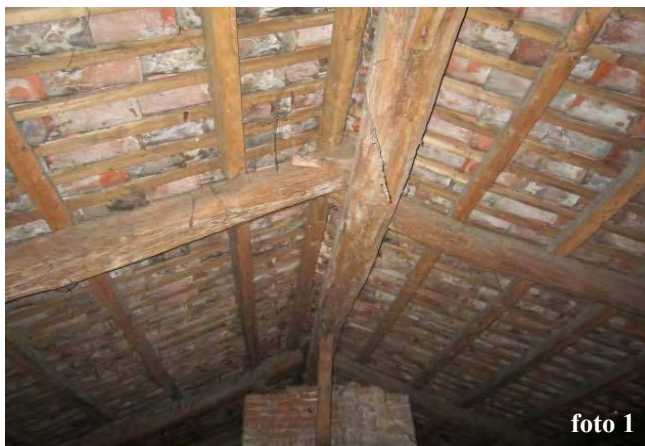
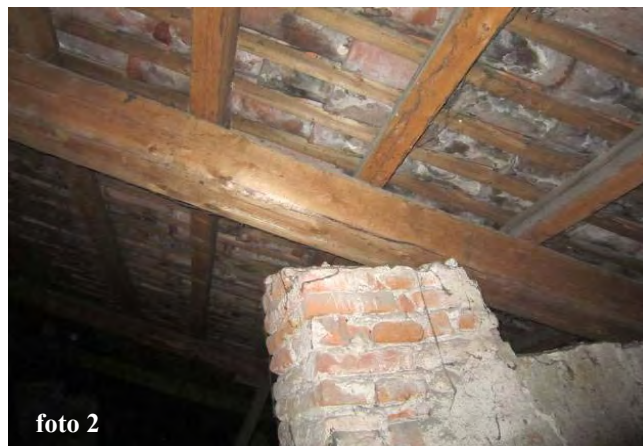
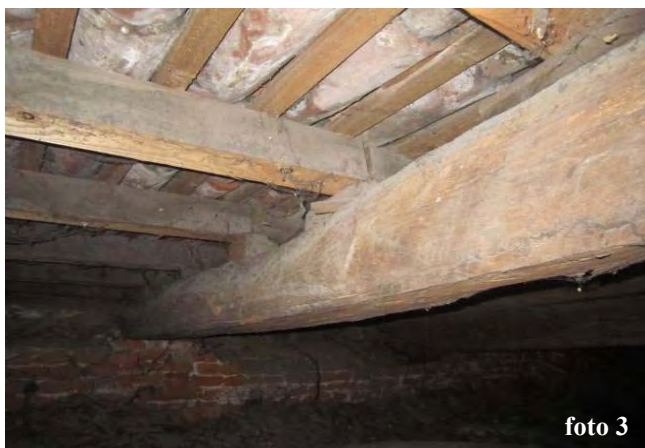
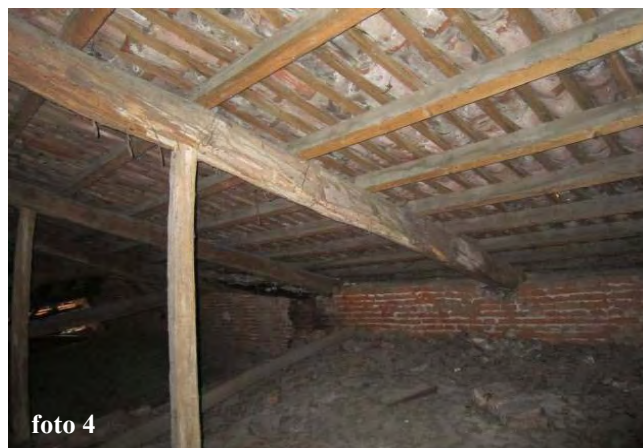
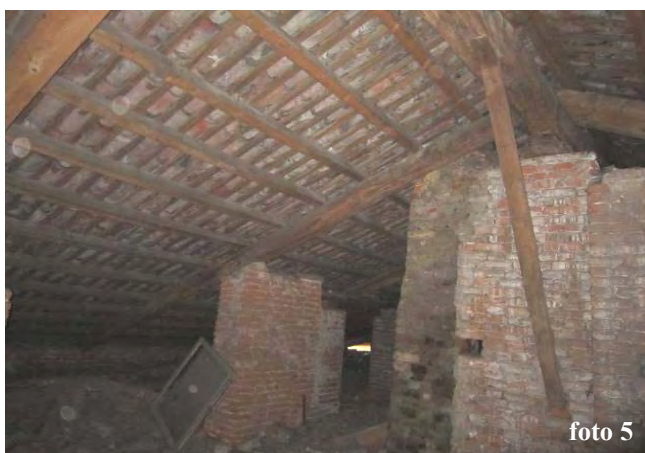
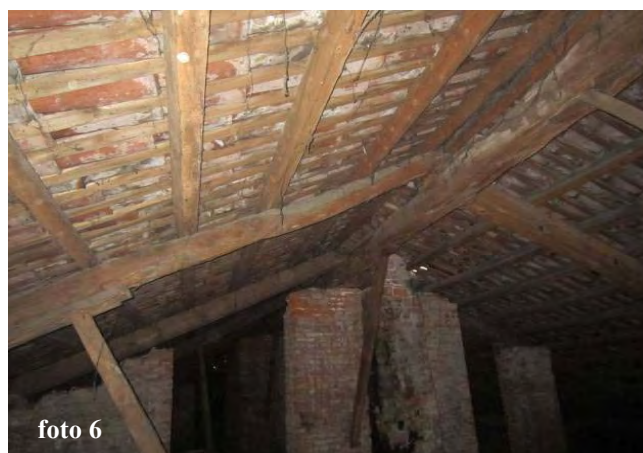
i legni della copertura risultano complessivamente in apparente buono stato conservativo; tuttavia sono presenti su alcuni elementi zone con marcescenze superficiali e tarlature diffuse, su altri elementi si individuano lesioni da ritiro soprattutto in corrispondenza degli appoggi sui sostegni in muratura.

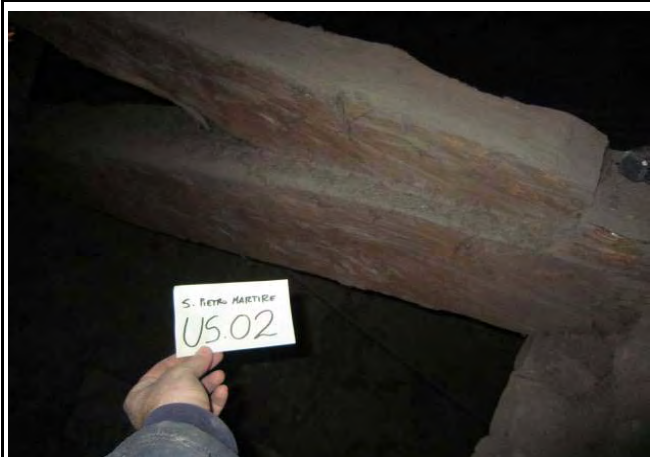
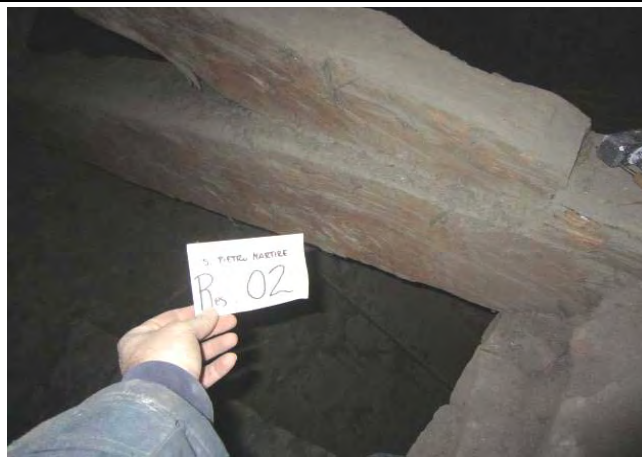
L'elemento preso in esame (la catena della capriata 1) ha restituito una velocità media ultrasonica di 885 m./sec.; tale valore indica una sezione lignea degradata.

Anche la graficizzazione dell'analisi Resistografica riporta una situazione di degrado con bassa resistenza alla perforazione ed alternanza di picchi positivi e negativi (prova effettuata con scala di misura "legno duro").

Analisi penetrometrica con Resistograf RESI F400 su Catena - Prova Res.02

Sezione degradata

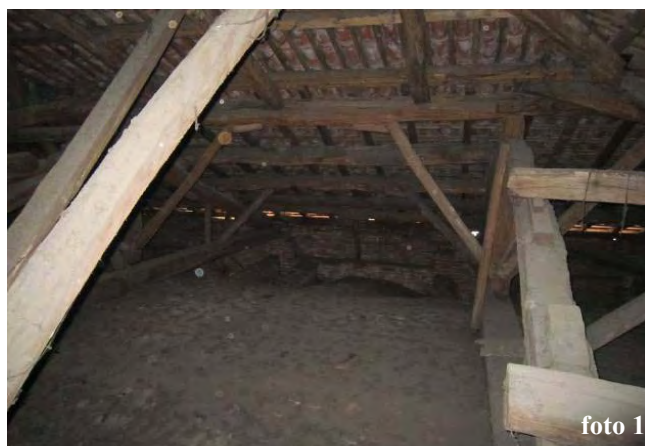
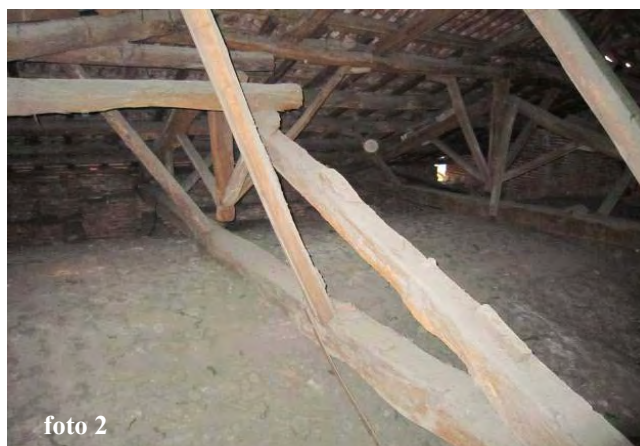
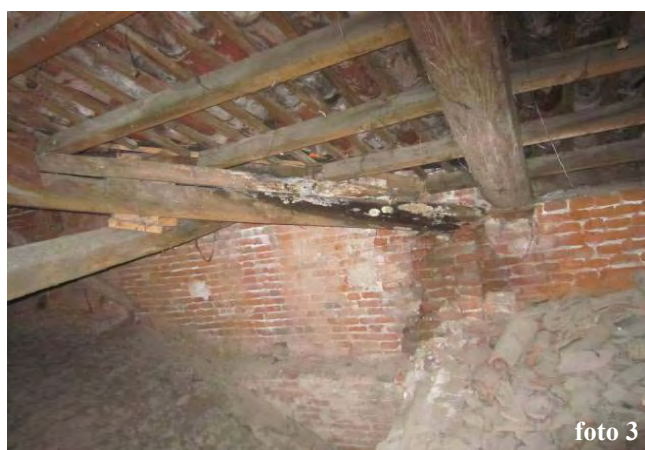
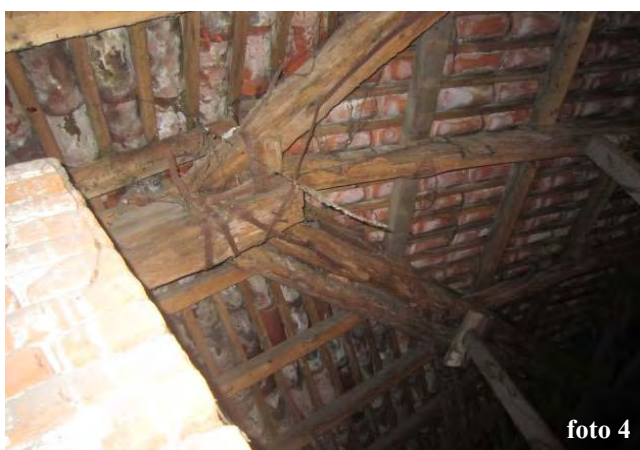
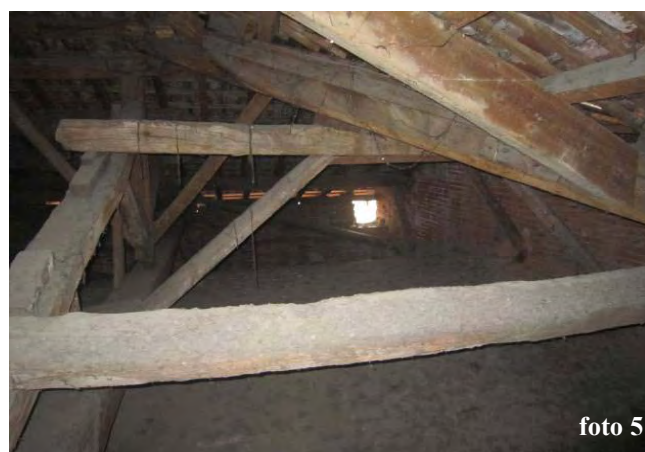
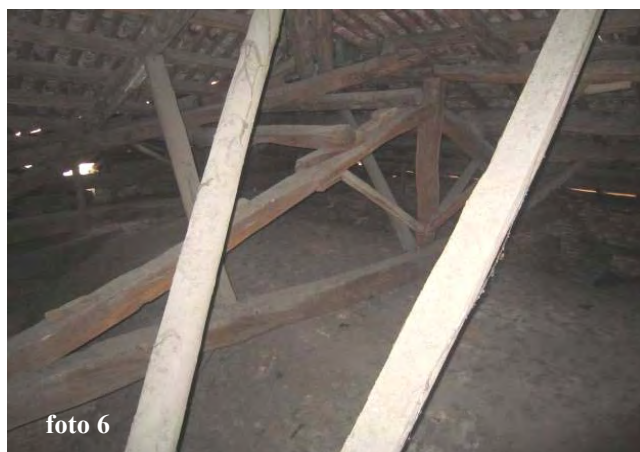
i legni della copertura esaminata risultano complessivamente in cattivo stato conservativo; si rilevano ampie aree interessate da marcescenze e da attacchi xilofagi (es. foto 3, fungo) tale situazione di degrado viene confermata dalle analisi strumentali eseguite in corrispondenza dell'appoggio della capriata 1.

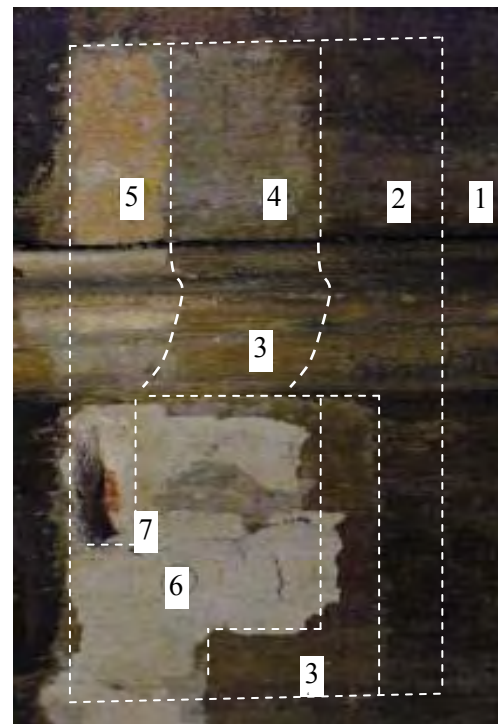
Sulle pareti di questo ambiente sono evidenti i segni di un precedente incendio che ha contribuito a creare il deposito superficiale carbonioso con componenti grasse, unitamente alla perdita di adesione da parte degli strati superficiali sovrarmessi oramai distaccati in diverse modalità, alcune volte con il supporto murario a vista.

Nel primo saggio si possono contare fino a cinque sovrarmissioni di diverso colore. L'ultimo strato aderente al supporto è di colore rosato (livello 5), dato a pennello in strato sottile e sembra non recare alcuna decorazione, come anche le altre stesure.

Foto 1: saggio 1 primo ambiente androne di ingresso

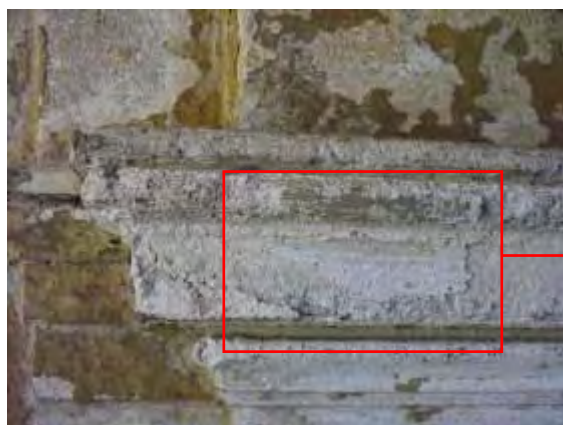
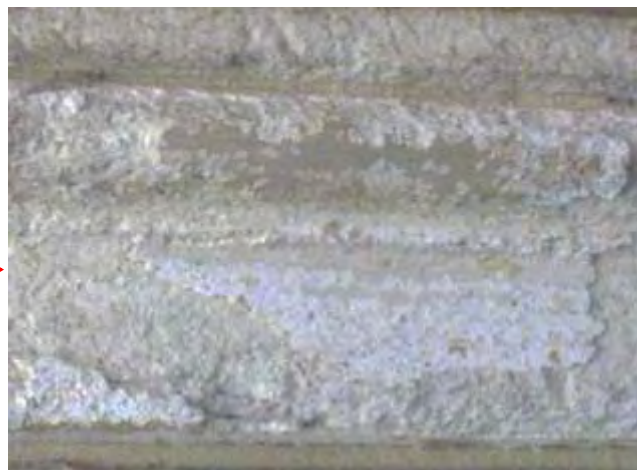
I due saggi eseguiti sulle superfici in volta-parete hanno evidenziato la mancanza quasi totale di decorazione e della sequenza delle ridipinture, salvo alcuni lacerti, indice del progressivo degrado cui gli intonaci sono stati sottoposti nel tempo. In particolare nel tassello 7 si nota la presenza di una sovrapposizione di intonaci tra volta e lunetta relativa forse alla stesura in corso d'opera (giunto di

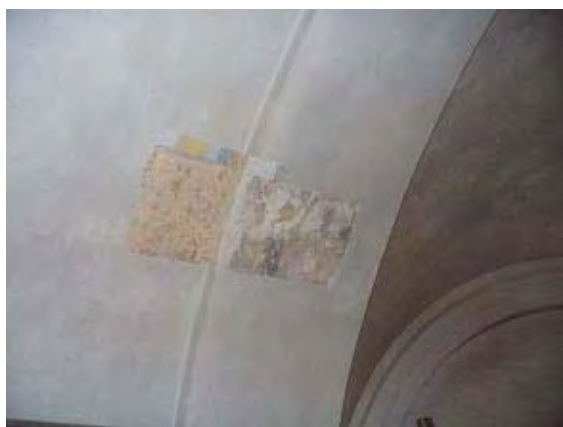
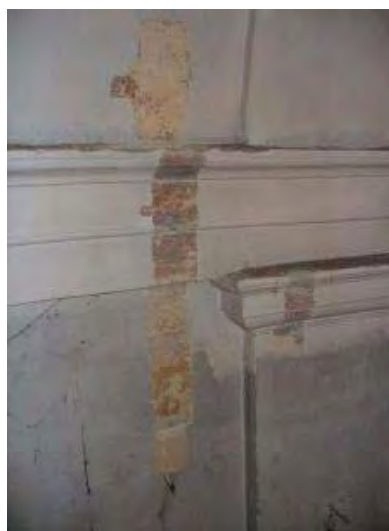
La stratigrafia analizzata mostra diverse sovrammissioni di tinteggiature murali che riconducono ad un utilizzo, con conseguente manutenzione degli ambienti, più assiduo rispetto ad altri siti del complesso, come

risulta evidente dai saggi 8 e 9.

Foto 9, 10: tasselli eseguiti in volta e sulle pareti dell'ambiente ovale.

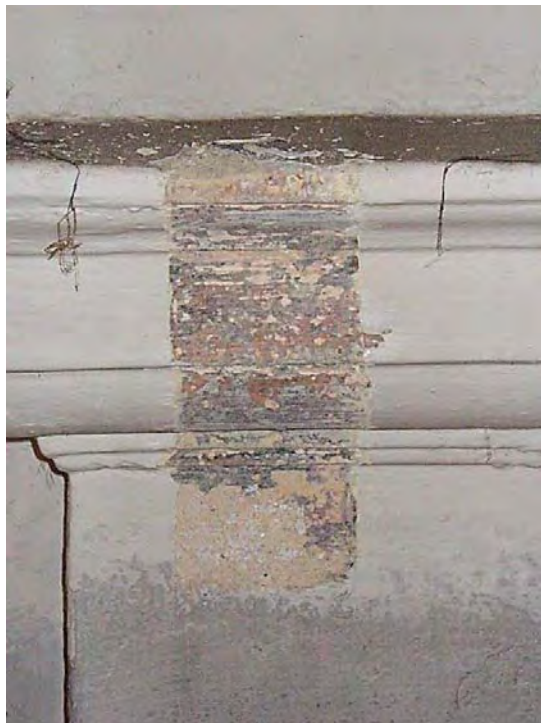
La stesura di tali tinte non differenziava le superfici per tipologia architettonica ma copriva uniformemente tutto lo spazio (saggio 10)

L'intonaco della parete risulta molto ruvido e friabile al di sotto delle tinte, come testimoniato anche dai numerosi distacchi di strati preparatori dal supporto riscontrabili nella sala. La consistenza stessa dell'intonaco fa pensare alla presenza di materiale non idoneo all'interno della malta (forse inerte terroso utilizzato in aggiunta alla sabbia).

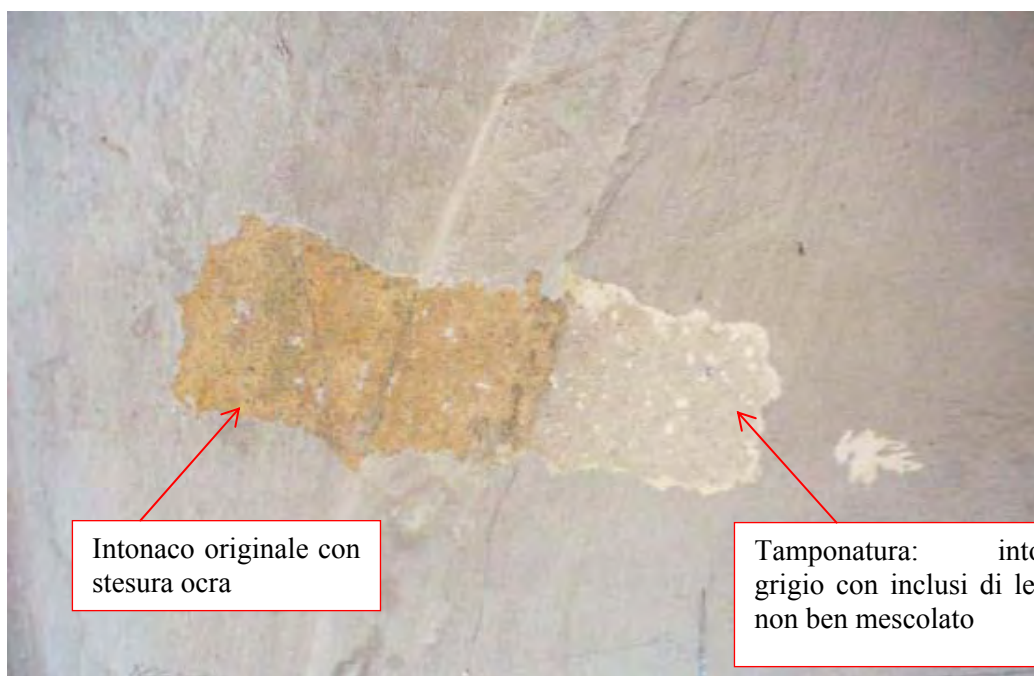
Foto 15: saggio 12

Intonaco originale con stesura ocra

Tamponatura: intonaco grigio con inclusi di legante non ben mescolato

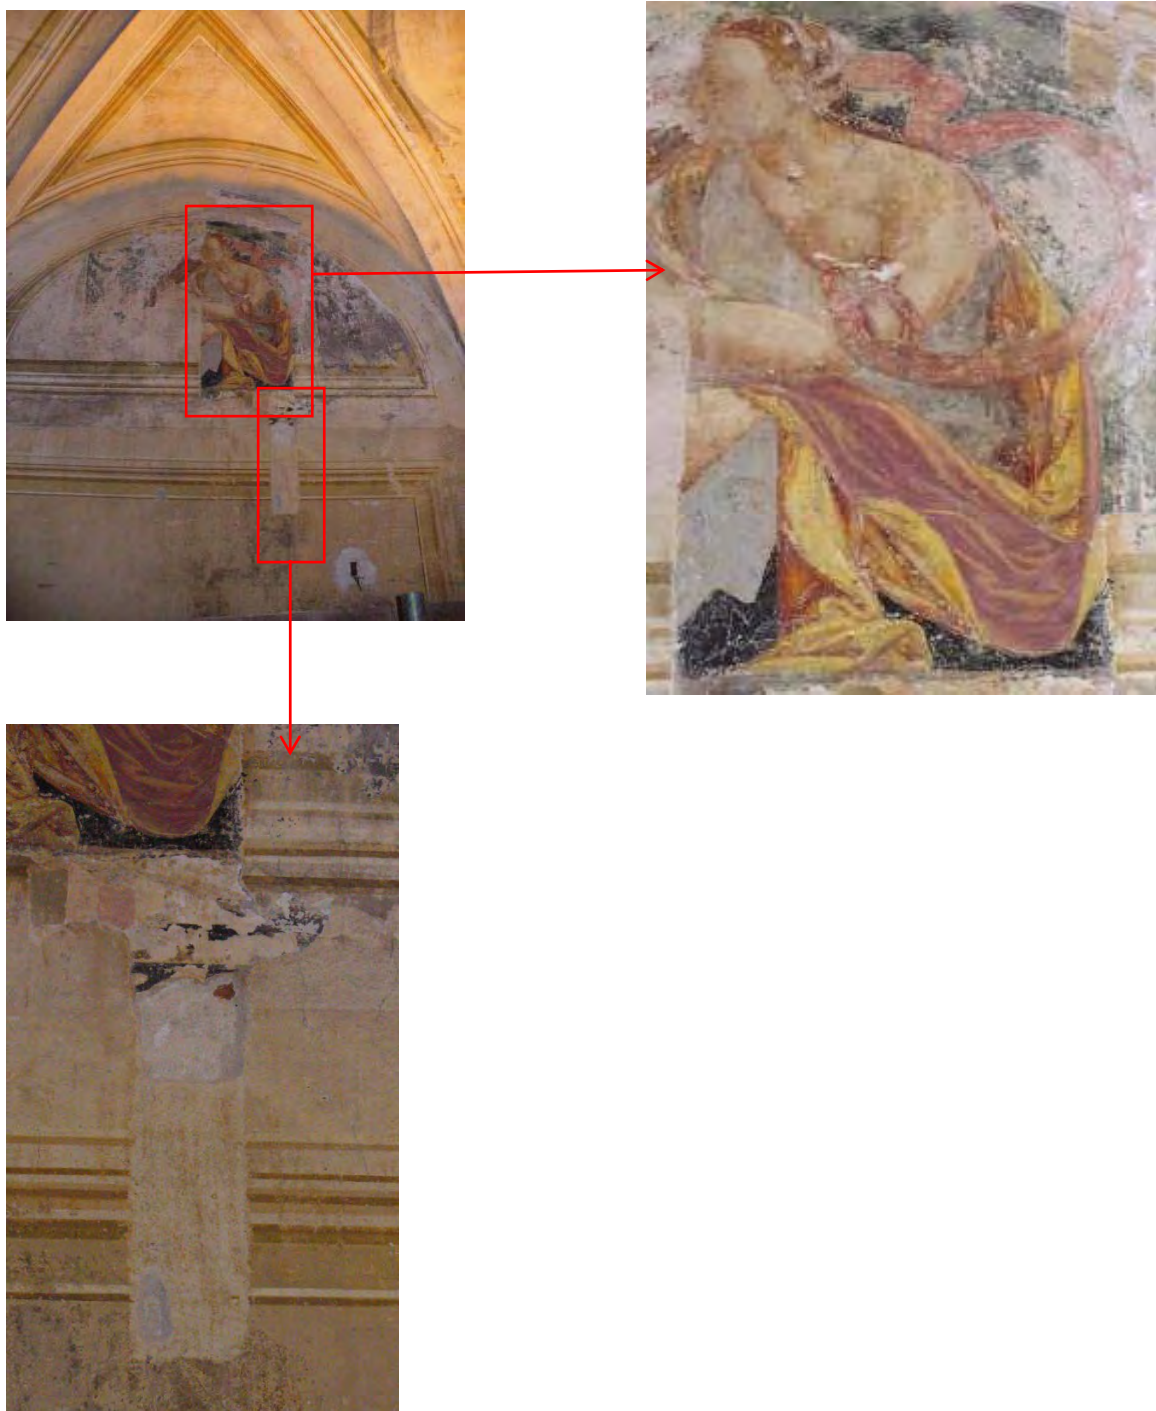
18: saggio 15, descialbo di parte della figura con flauto, saggio in parete

La figura scoperta mostra segni di incisione diretti e indiretti, stesure di colore dato a fresco e stesure a secco. Sono evidenti diffuse lacune, abrasioni della pellicola pittorica e mancanze di velature superficiali, probabilmente ascrivibili ad un degrado prolungato della superficie. Nella parte bassa della lunetta si può notare come la decorazione successiva a finte modanature copra parte del personaggio ignorando l'impianto iconografico precedente.

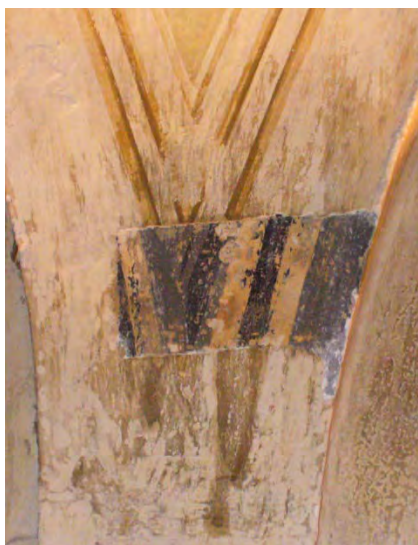
Foto 20: saggio 17, descialbo peduccio della volta

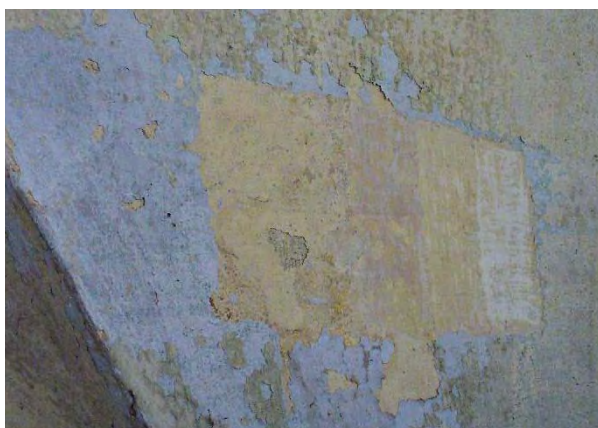
Foto 22: ampliamento stratigrafia tinteggiatura murale

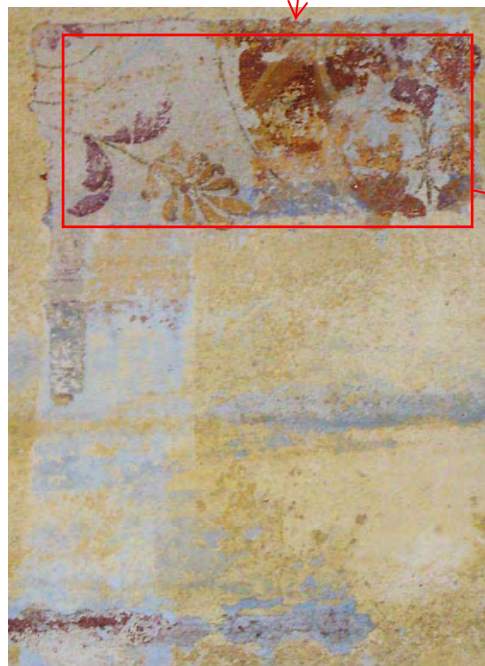
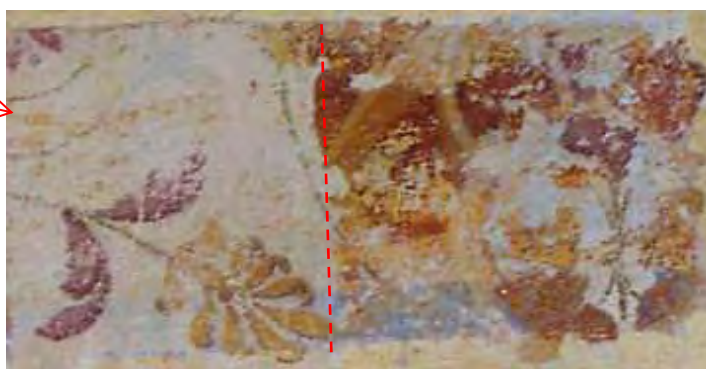
*Foto 23: **saggio 20** , volta sala centrale. Visibile il motivo floreale sulla sinistra ripreso successivamente con altra decorazione*

Il motivo floreale con girali di foglie nei toni dell'ocra e del viola manganese è dipinto su uno scialbo di calce che crea il fondo coprendo uniformemente l'intonaco ruvido. Al di sopra è riconoscibile una decorazione sempre riconducibile a motivi ornati con girali in rilievo dipinti a tempera nei toni dell'ocra rossa e gialla.

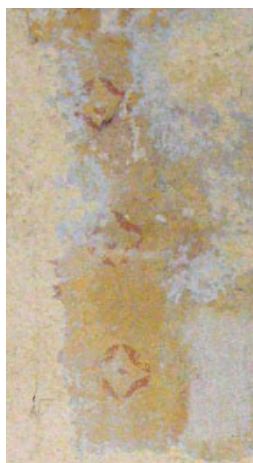
In altre porzioni della volta si individuano stesure imitanti tappezzerie (decori grafici rossi eseguiti a mascherina su fondi gialli, foto 24).

Foto 24: particolare della finta tappezzeria a stencil
