1. PREMESSA

L'intervento, nello specifico, mira alla rifunionalizzazione ed al restauro conservativo del complesso di S. Pietro Martire, collocato lungo la via Dante Alighieri e prospiciente dal lato opposto alla vasta area, originariamente facente parte dell'ex Ospedale ed oggi destinata a parcheggio.

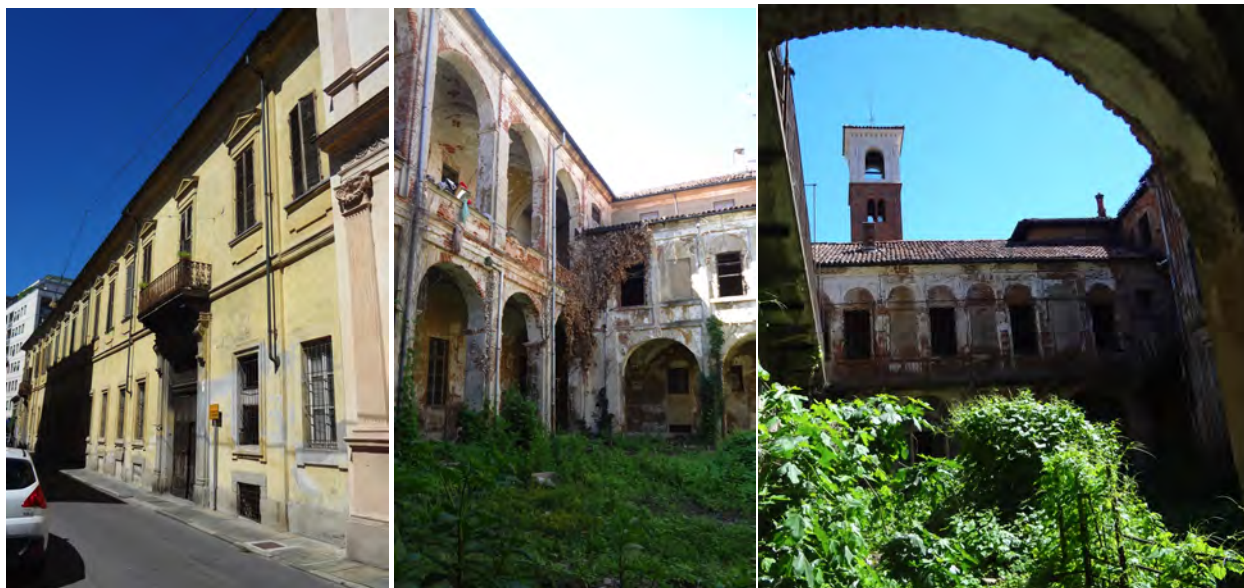
I manufatti sono di elevata qualità storica- documentaria e coerenza architettonico- morfologica e presentano ancora lacerti di apparati decorativi, ancorché la parte in affaccio sul parcheggio sia in

stato di totale rovina e priva quasi completamente di intonaci, con parti crollate ed altre invase dalla vegetazione.

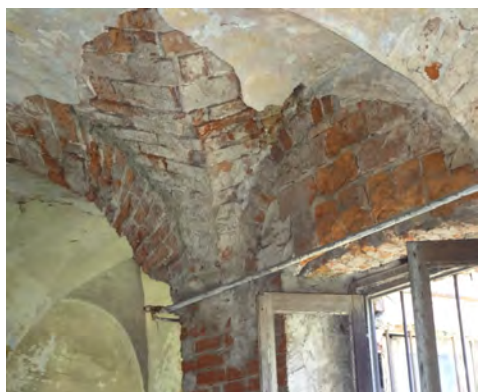
Costruita in muratura portante, la struttura presenta dei solai con volte in laterizio in ogni parte, mentre la copertura è in legno con un manto di tegole di cotto.

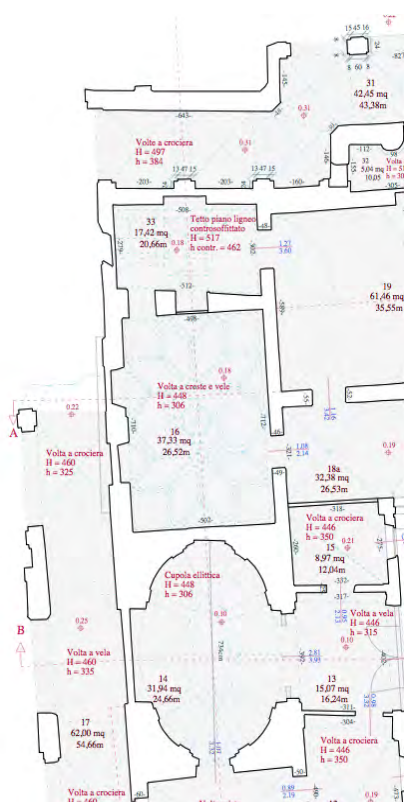
Caratterizzanti sono le decorazioni della cupola ellittica del vano cosiddetto "ovale". Come non è trascurabile alla vista, la volta a creste e vele dell'attiguo ambiente.

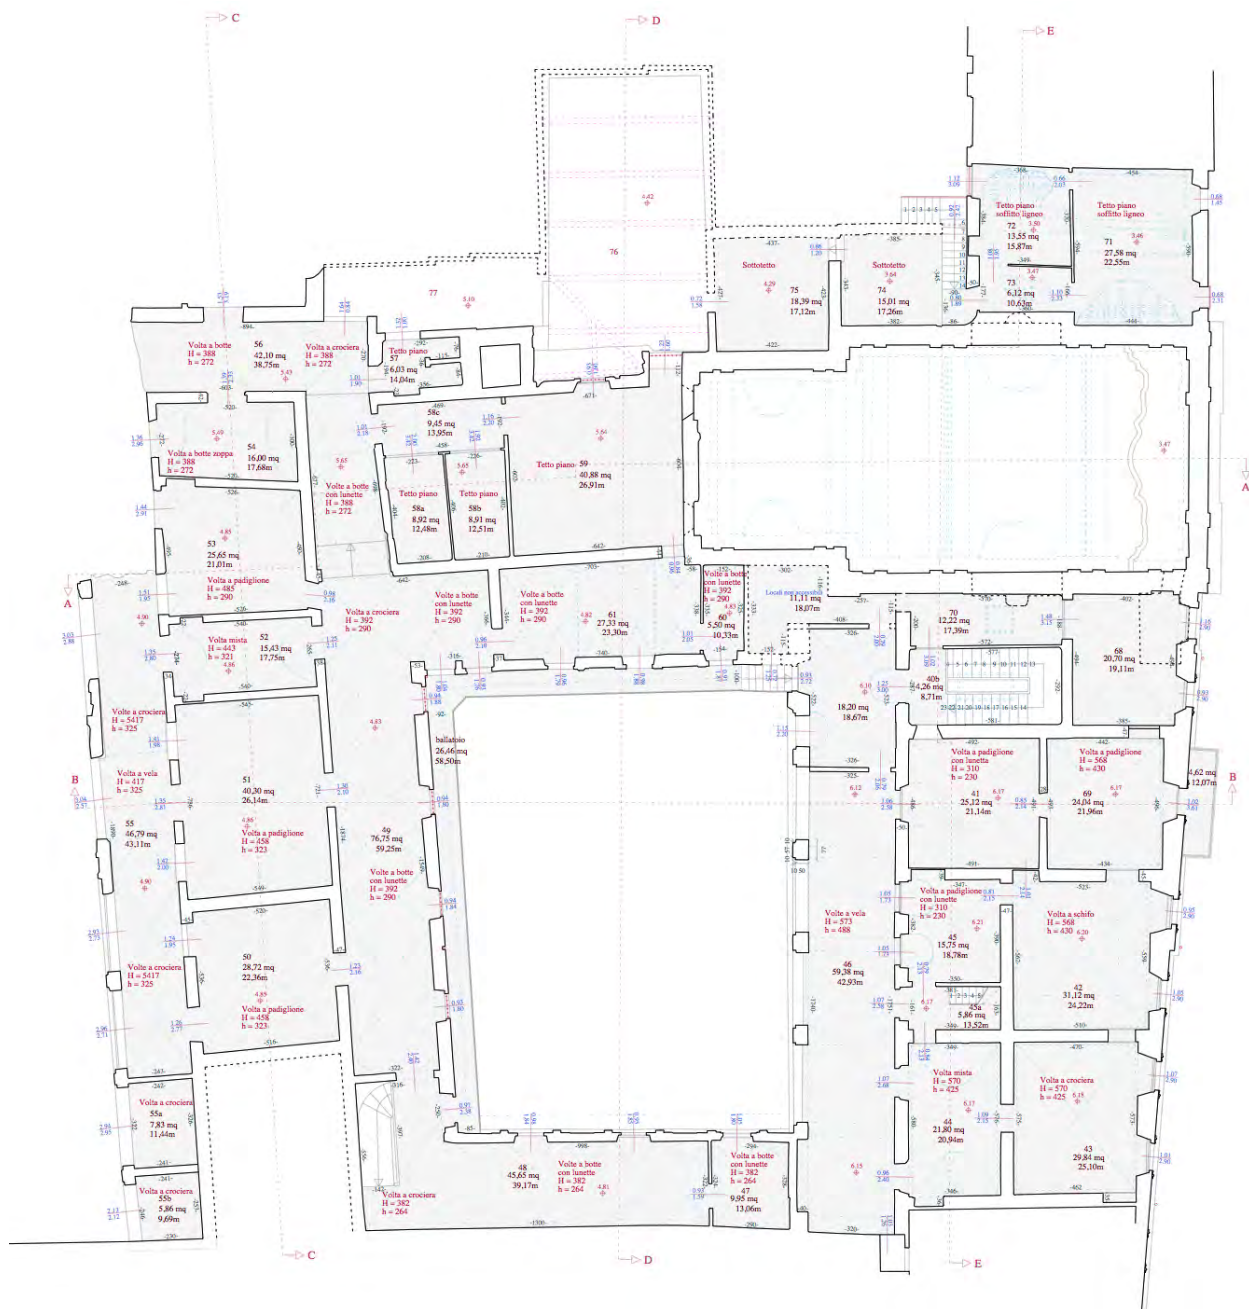
Come è evidente nella planimetria a seguire,

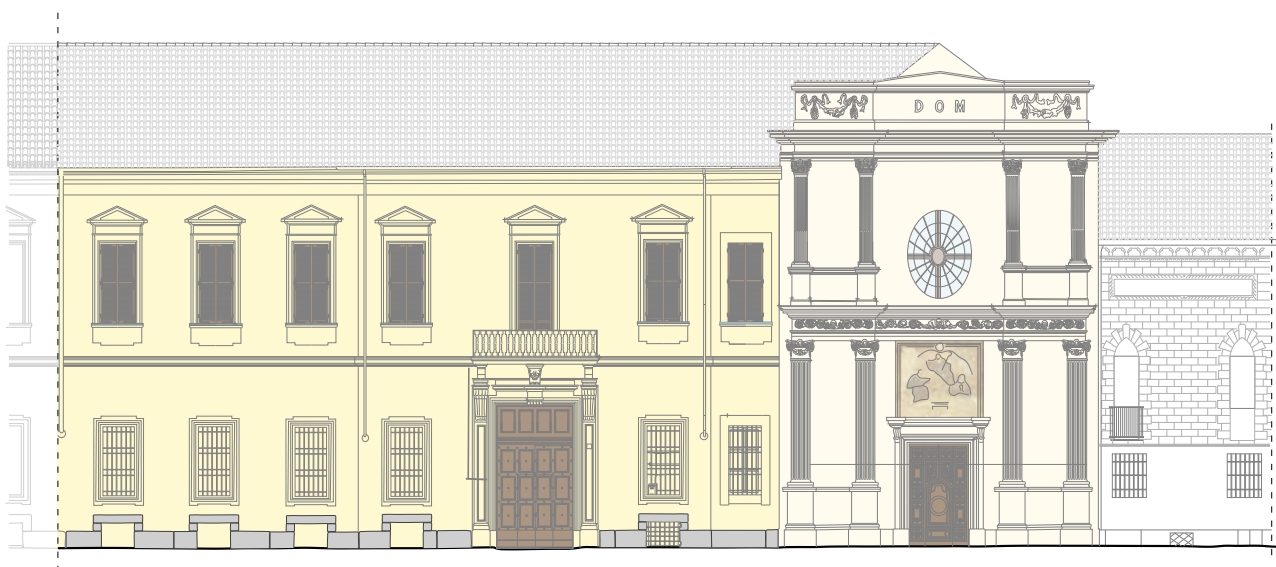
Sono stati recuperati restaurandoli, sin dove possibile, i serramenti esterni di via Dante Alighieri, come il portone principale d'accesso e le persiane.

Mentre, i serramenti esterni di nuova fattura da collocare in sostituzione di quelli irrecuperabili o non più esistenti sono stati progettati sullo schema architettonico di quelli preesistenti e pertanto del tutto simili per dimensioni, materiali, tipo di apertura a quelli originari.

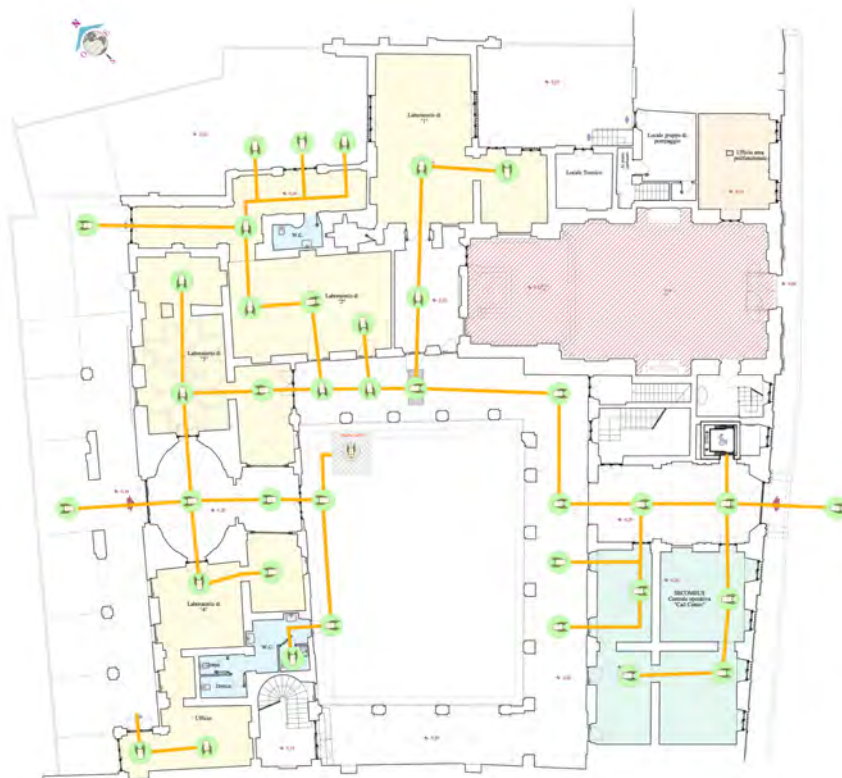
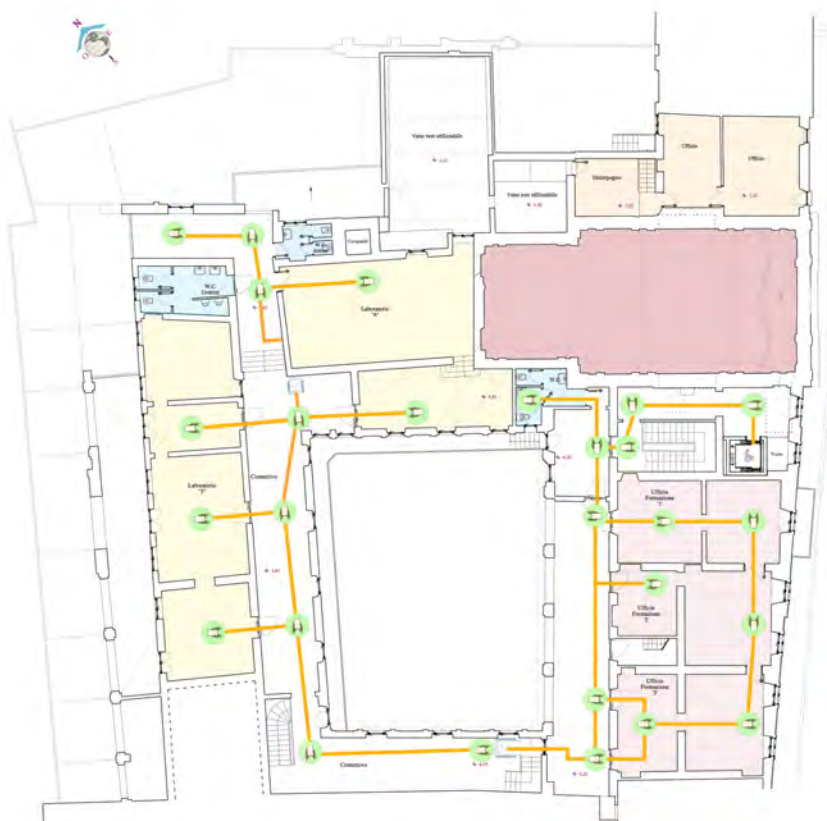
inoltre è stato tenuto conto degli accorgimenti e delle disposizioni di cui al capo III del D.P.R. 6 giugno 2001 n. 380. Come è rilevabile nelle planimetrie riportate, sono stati previsti oltre che l'ascensore, anche delle piastre di sollevamento, tutto ciò in conformità alle disposizioni di Legge. Si può affermare che l'impianto sociale potrà essere utilizzato da tutti. I Materiali e le dimensioni rispettano le normative vigenti in materia di superamento delle barriere architettoniche. Particolare attenzione è stata riversata negli aspetti che riguardano
