LEGENDA INTERVENTI		
1.1		ESTIRPAZIONE DELLA VEGETAZIONE
1.2		RIPRISTINO INTONACO MANCANTE
1.3		RIPRISTINO INTONACO DISTACCATO
1.5		RIPRISTINO DELL'INTONACO ALVEOLIZZATO
1.6		RIPRISTINO DELLO STRATO SUPERFICIALE DELLA MURATURA
1.7		RIPRISTINO COPERTURA
1.8		SOSTITUZIONE ED EVENTUALE RIPRISTINO DEGLI INFISSI
1.9		RIMOZIONE ED EVENTUALE RIPRISTINO DELLE INFERRIATE
2.3		RIMOZIONE MALTE

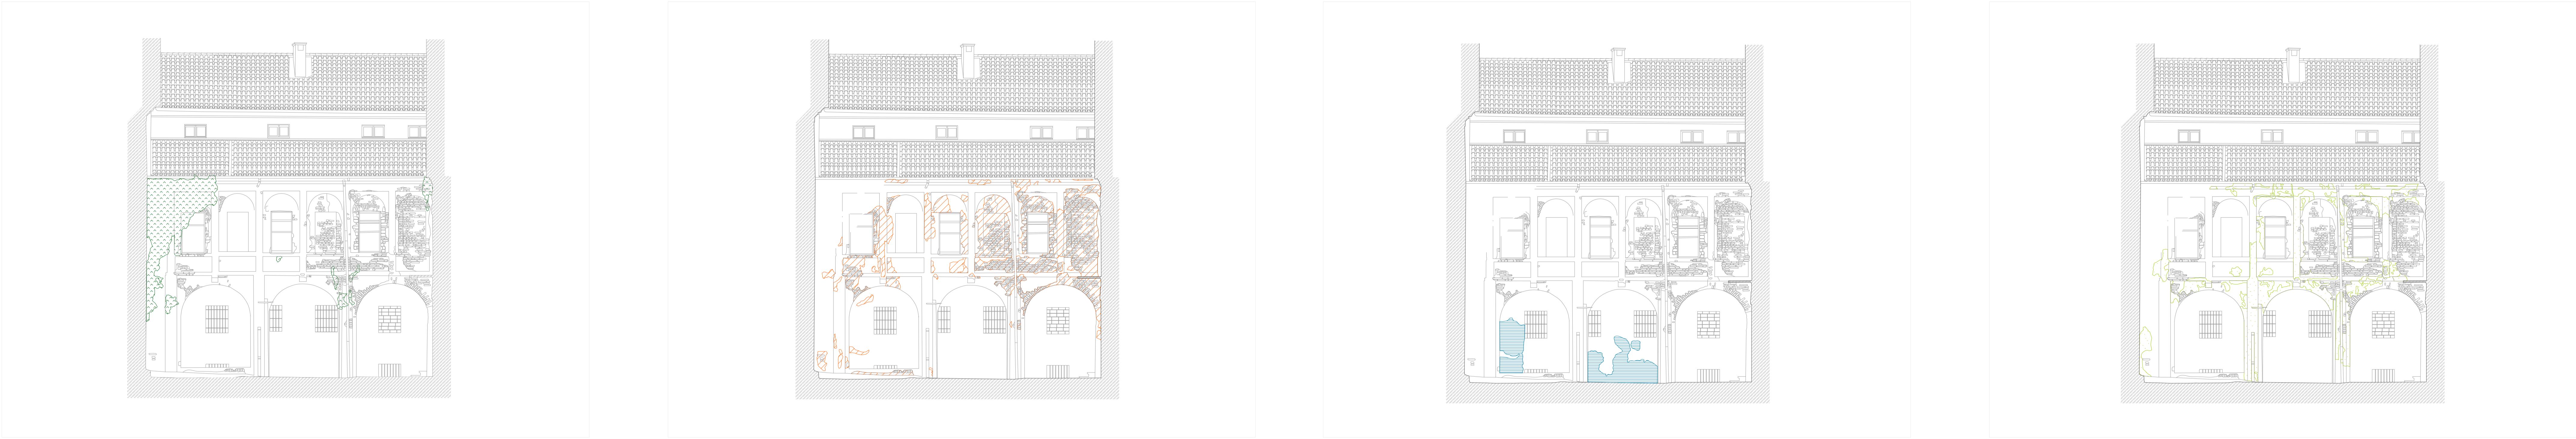
ESTIRPAZIONE VEGETAZIONE      Ripristino intonaco mancante      Rimozione malte cementizie

CO D.	DESCRIZIONE DEL DEGRADO	INTERVENTO DI MANUTENZIONE
1.1	Presenza di vegetazione <i>infestante</i>	Si procede alla estirpazione manuale della vegetazione e alla rimozione di muschi e licheni con sostanze attive (biocida) oppure con cicli di lavaggi. Successivamente si procede alla scarnitura dei giunti dalle malte degradate e stiliatura con malte di calce.

1.2	Caduta intonaco (o <i>decoesione dello scabio</i> )	Ripristino dello strato superficiale della muratura. Per l'intonaco esistente si prevede la rimozione dello stesso nelle zone preventivamente mappate. Si procederà mediante rinzaffo fratazzato (cm 2), lisciatura a platiro con grassello di calce dolce e tinteggiatura con pittura minerale a base di silicato di potassio.

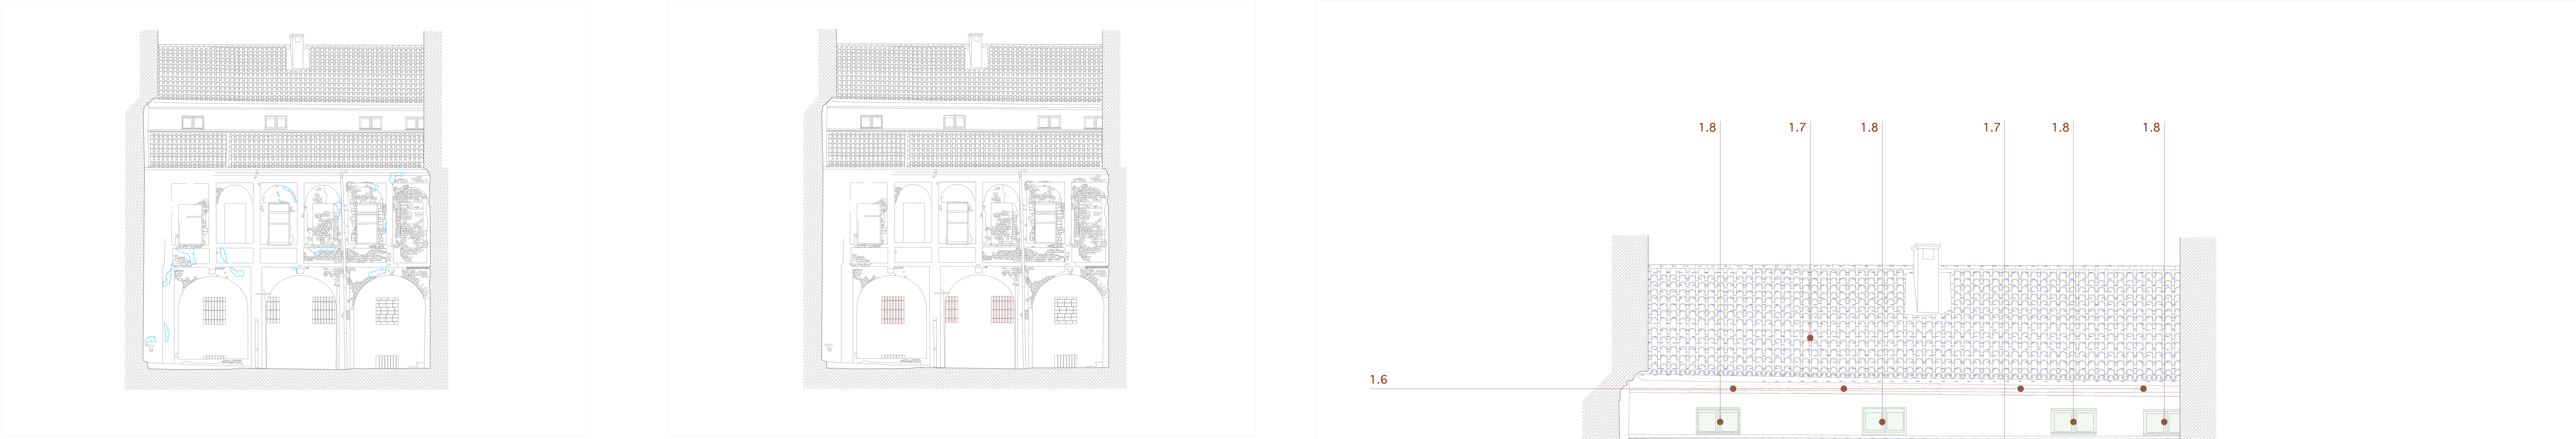
Ripristino intonaco distaccato      Rimozione ed eventuale ripristino delle inferriate

1.3	distacco intonaco	Ripristino dello strato superficiale della muratura. Per l'intonaco esistente si prevede la rimozione dello stesso nelle zone preventivamente mappate. Si procederà mediante rinzaffo fratazzato (cm 2), lisciatura a platiro con grassello di calce dolce e tinteggiatura con pittura minerale a base di silicato di potassio.

1.9	Corrosione delle inferriate	Grate in ferro parzialmente corrose con strato di ruggine. Per le inferriate di interesse storico si prevede lo smontaggio e l'utilizzo di fondi anti-ruggine. La riuscita del trattamento implica una preparazione preliminare della superficie con solventi e detergenti. Per le inferriate di epoca successiva con scarso valore storico si prevede lo smontaggio e la sostituzione

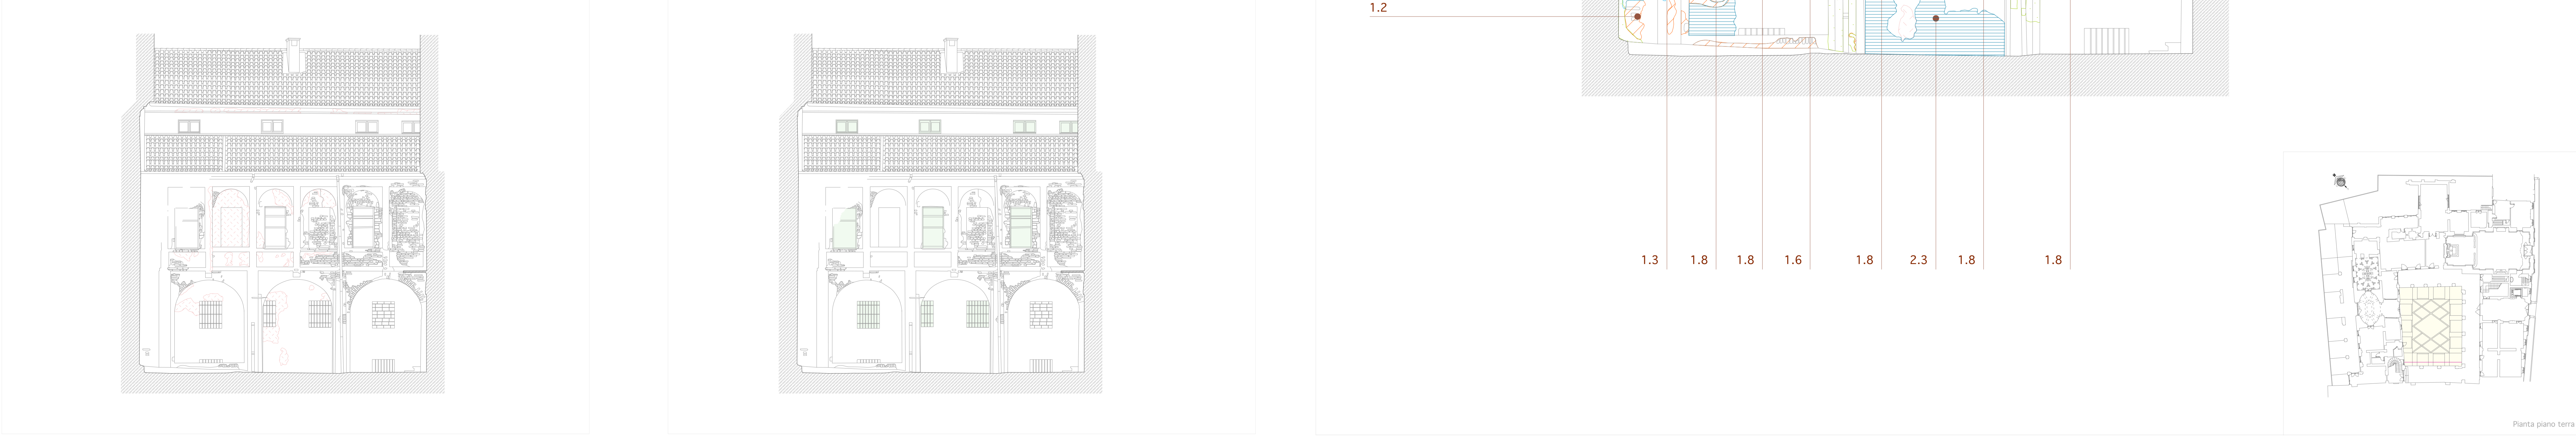
Ripristino dello strato superficiale della muratura      Sostituzione ed eventuale ripristino degli infissi      Stato complessivo degli interventi

1.8	Ammaloramento degli infissi	Sostituzione ed eventuale ripristino degli infissi ammalorati. L'intervento consiste nella rimozione di residui di pittura con sverniciatore, levigatura con carta-vetro a grana fine, stuccatura e verniciatura protettiva.
