COMUNE DI VERCELLI

RECUPERO FUNZIONALE EX OSPEDALE S. ANDREA PROGETTO DEFINITIVO IN VARIANTE

FASE 1A | RECUPERO FUNZIONALE EX PAD. 18

APPROCCIO METODOLOGICO E RILIEVO FOTOGRAFICO

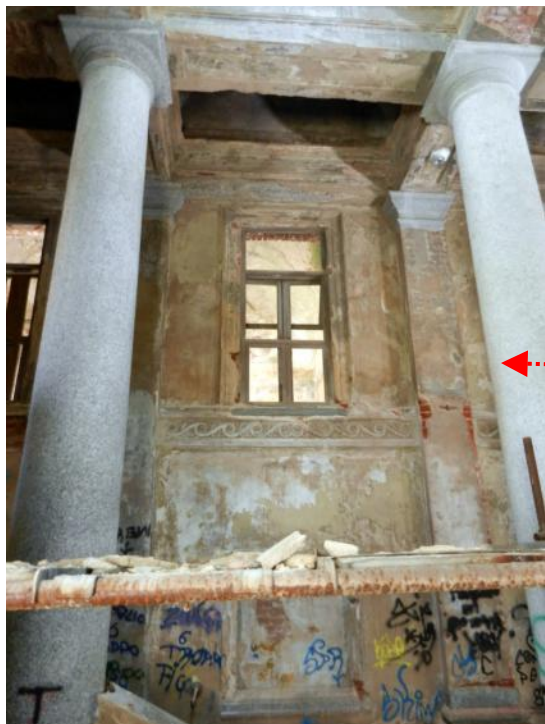
| A.00.06|

← Colonne in granito

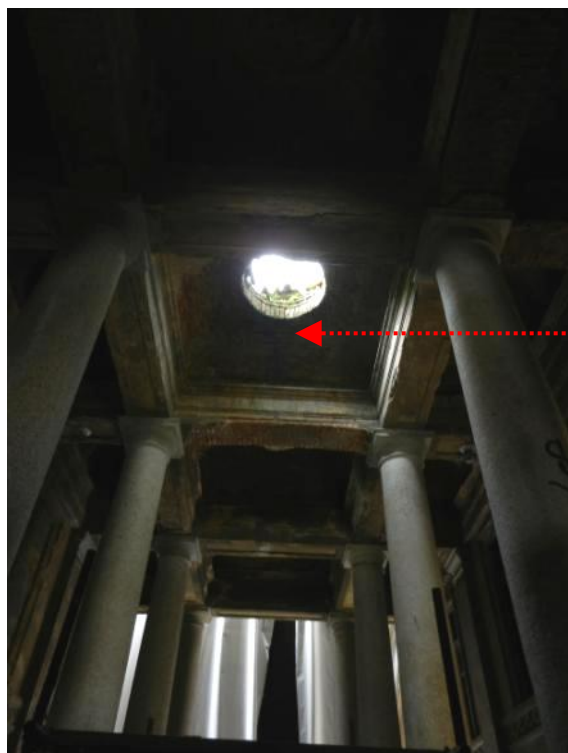
| A.00.05|

← Lucernari

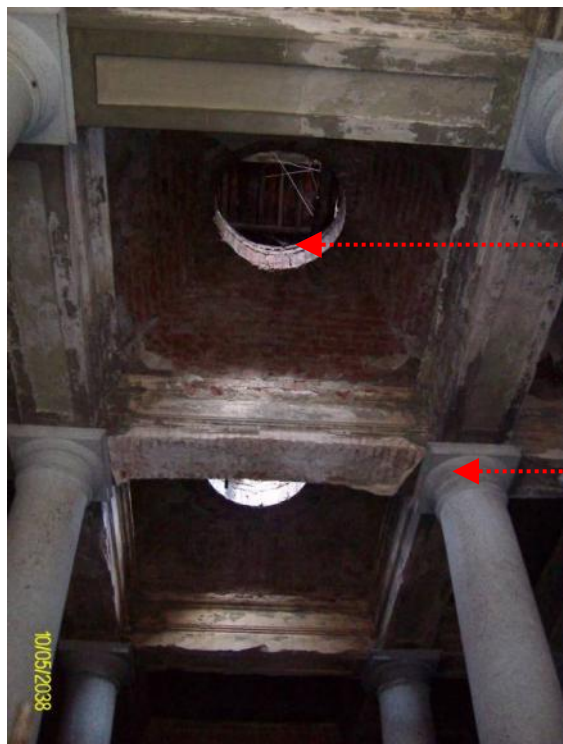
| A.00.11 |

Lucernari

Capitelli in granito

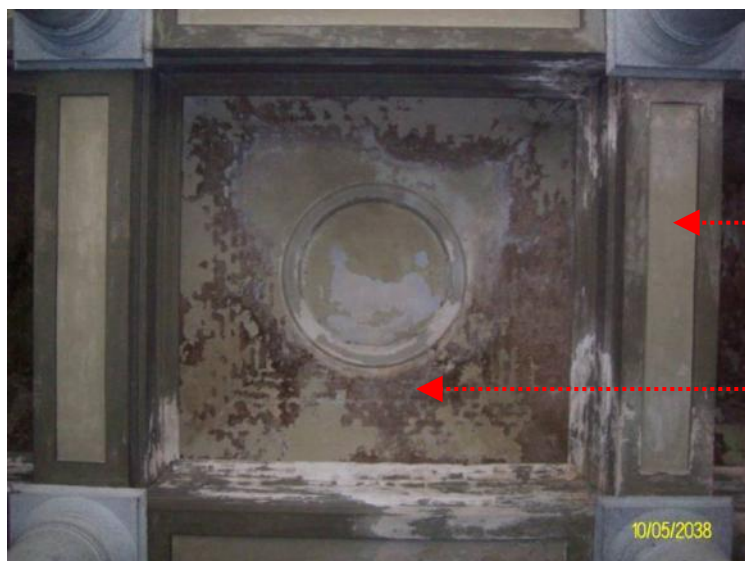
| A.00.04 |

Trabeazioni intonacate con fasce

Lacerti di intonaco

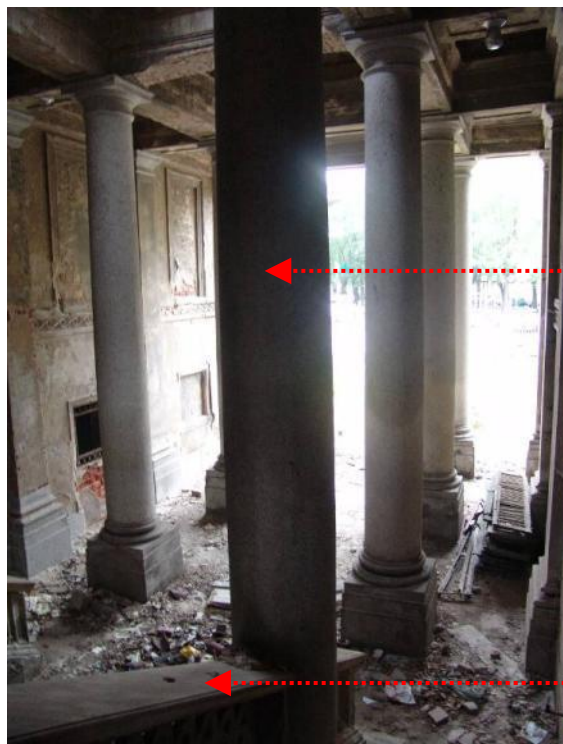
| A.00.10 |

Cornici finestre intonacate

Balaustra scala in arenaria

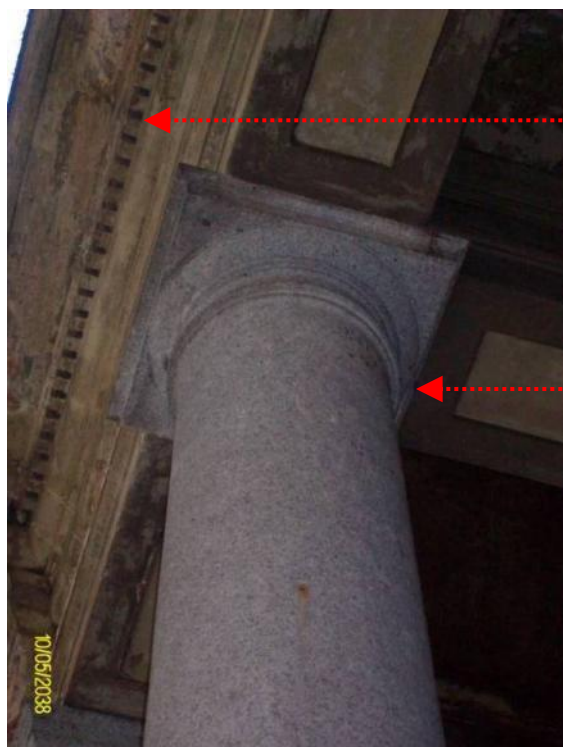
| A.00.c.02 |

Cornice modanata con motivo decorativo a dentelli

Capitello in granito

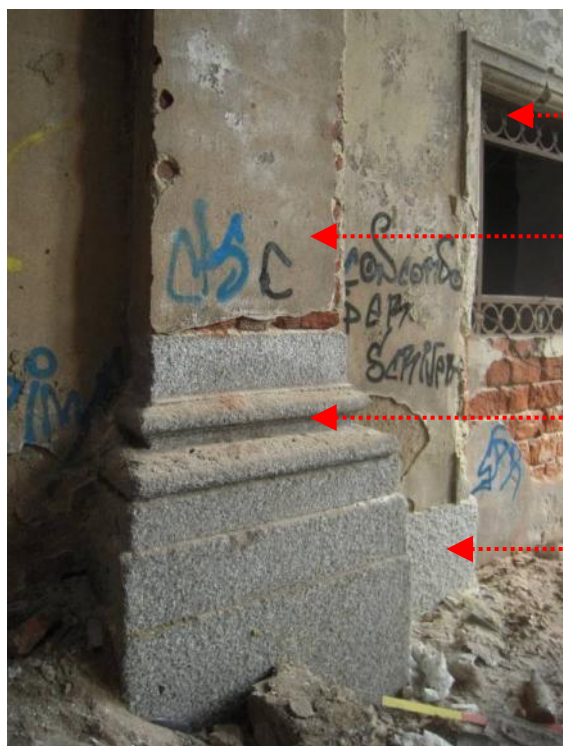
| A.00.d.05 |

Grata in ferro con motivi decorativi geometrici

Lesena in muratura intonacata

Basamento lesena in granito

Zoccolatura in granito

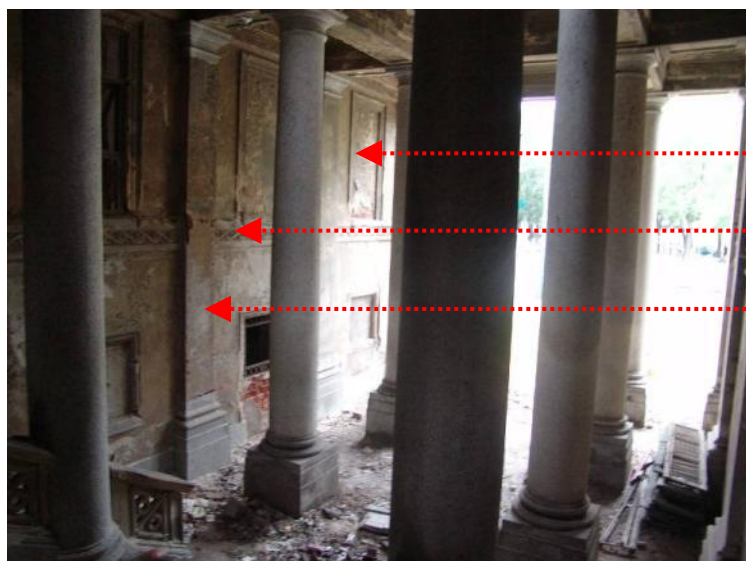
| a.00.13 |

Cornici finestre intonacate

Fascia marcapiano in arenaria

Lesene intonacate

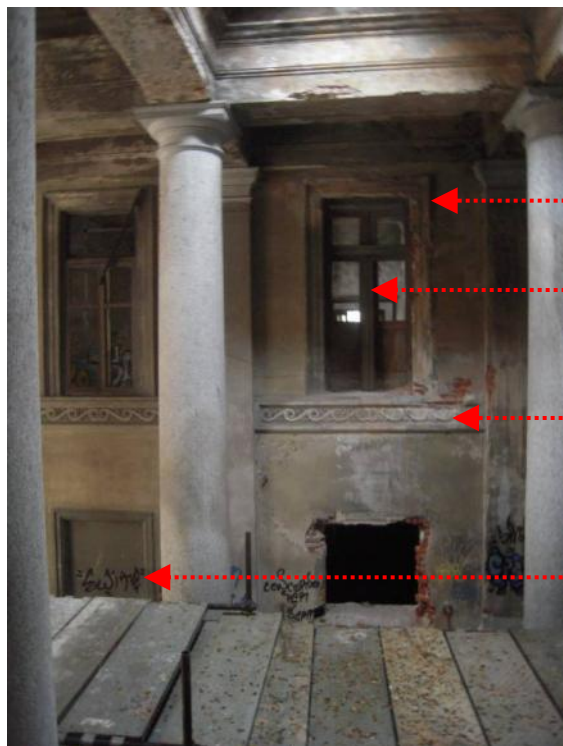
| A.00.21 |

Cornice finestra in intonaco

Serramento in legno

Fascia marcapiano in arenaria

Finestra tamponata in muratura

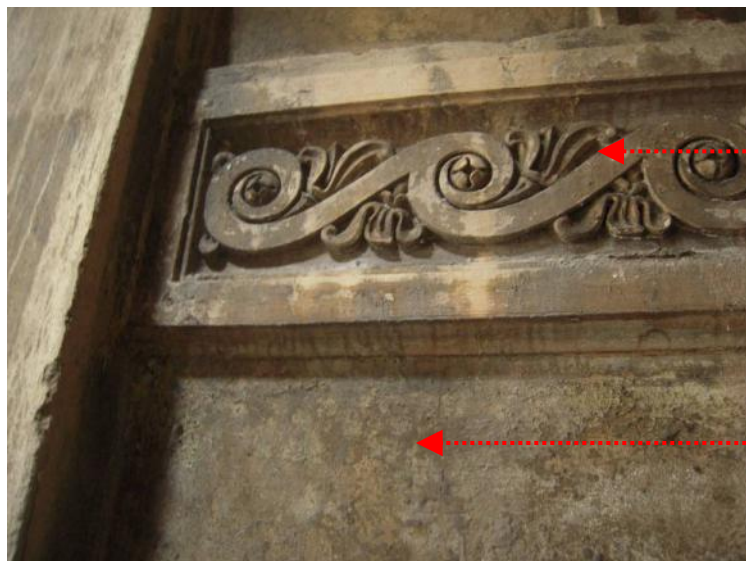
| A.00.d.04 |

Fascia marcapiano con motivi decorativi in arenaria

Rivestimento con intonaco liscio

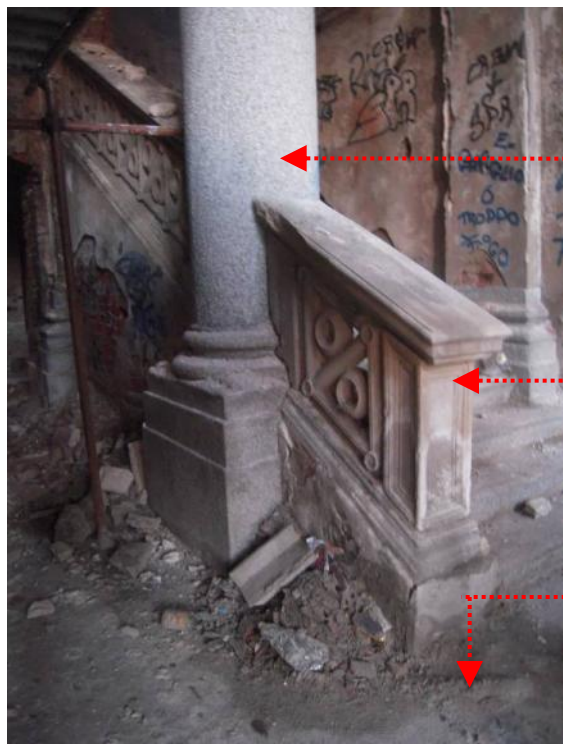
| A.00.p.05 |

Colonna in granito

Balaustra scala con motivi decorativi
geometrici in arenaria

Tracce di pavimentazione in lastre di
granito

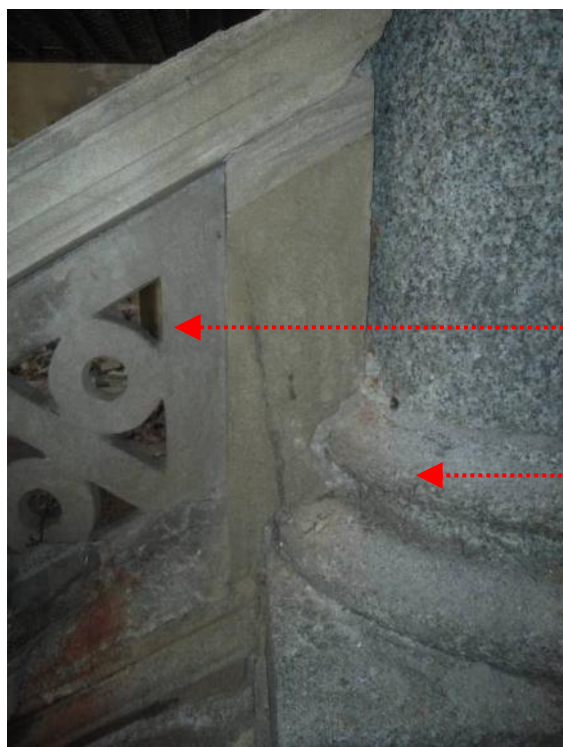
| A.00.p.03 |

Balaustra scala con motivi decorativi
in arenaria

Basamento colonna in granito

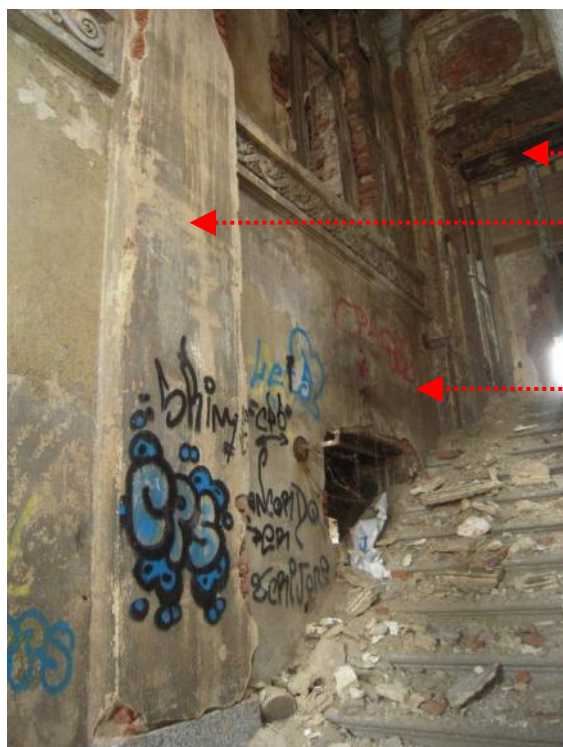
| A.00.scala sin.02|

Serramento in legno

Lesena in muratura con intonaco

Rivestimento con intonaco liscio

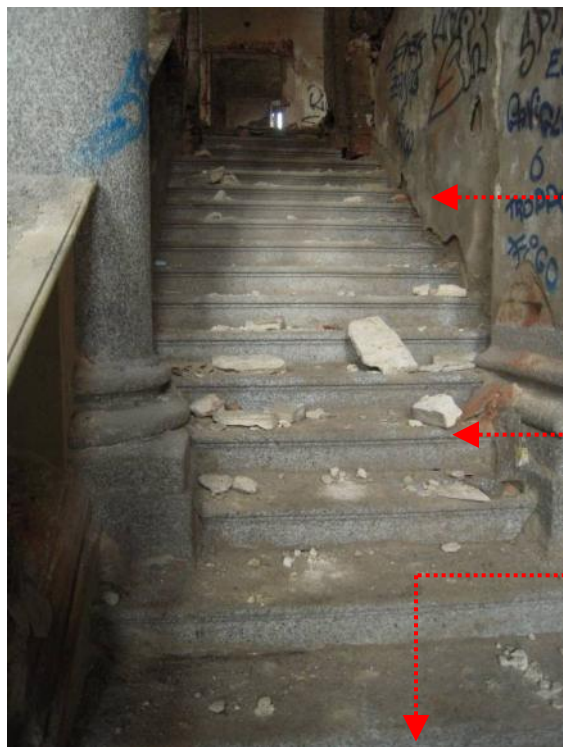
| A.00.scalea dx 01|

Rivestimento con intonaco liscio

Scala con gradini in granito

Pavimentazione in granito con
rivestimento in battuto di cemento

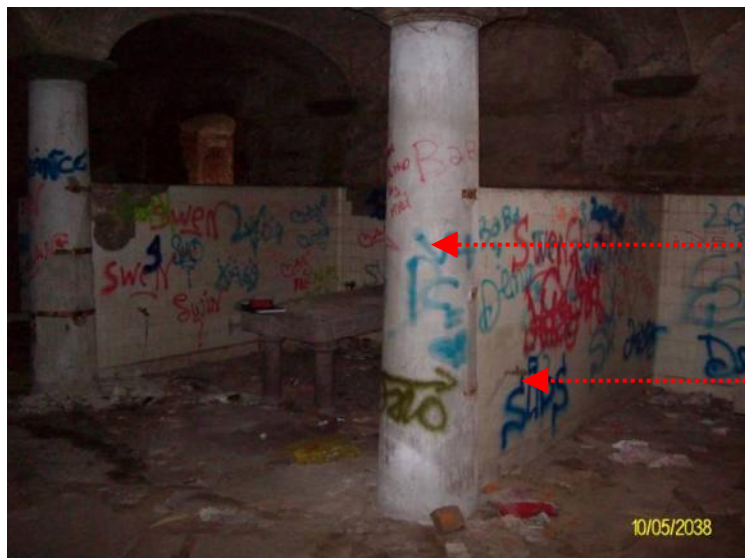
| A.02.b.01 |

Colonne in granito con rivestimento di intonaco

Tramezzi in muratura intonacati

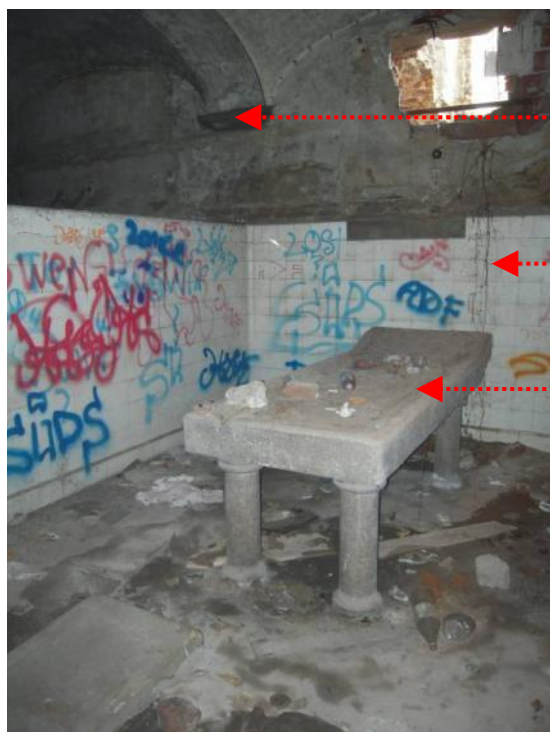
| A.02.c.01 |

Peduccio in granito

Rivestimento in piastrelle di ceramica

Lettino mortuario in pietra

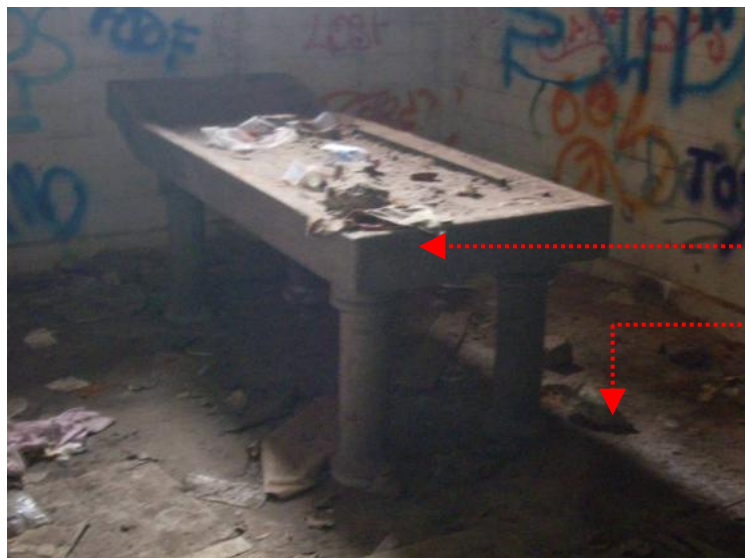
| A.02.c.03 |

Lettino mortuario in pietra

Pavimentazione in battuto di cemento

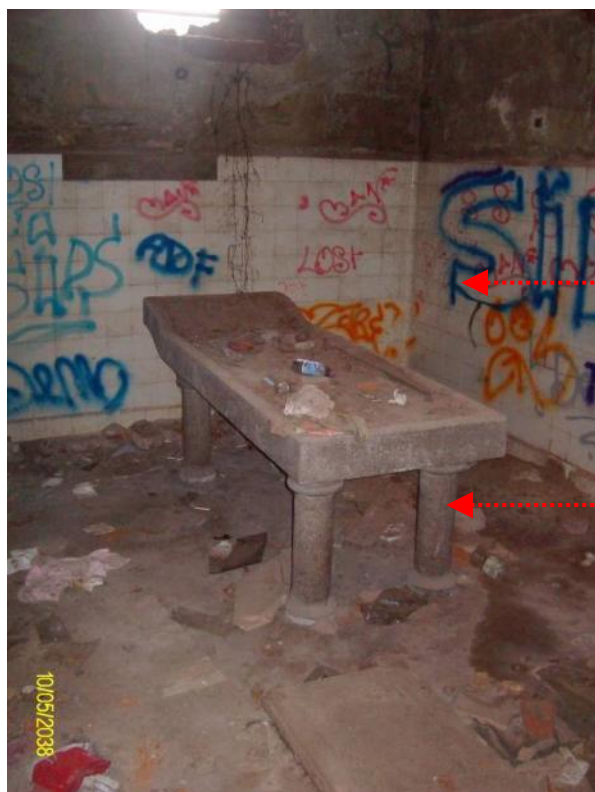
| A.02.c.02 |

Rivestimento in piastrelle di ceramica

Colonne in pietra

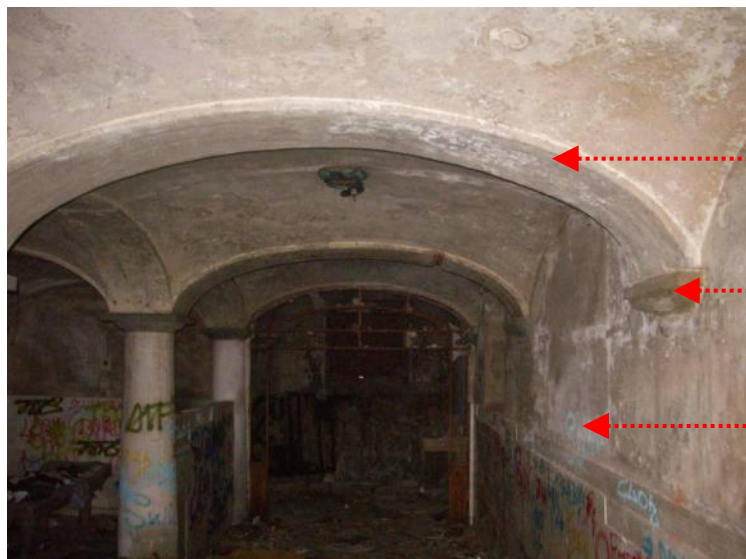
| A.02.d.01 |

Arco ribassato in intonaco liscio

Peduccio in pietra

Rivestimento in intonaco liscio

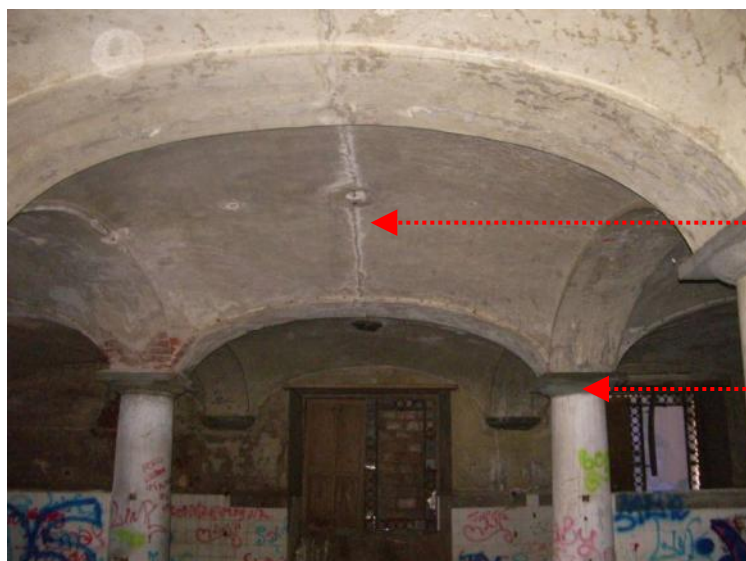
| A.02.h.01 |

Volta a vela intonacata

Capitello in pietra

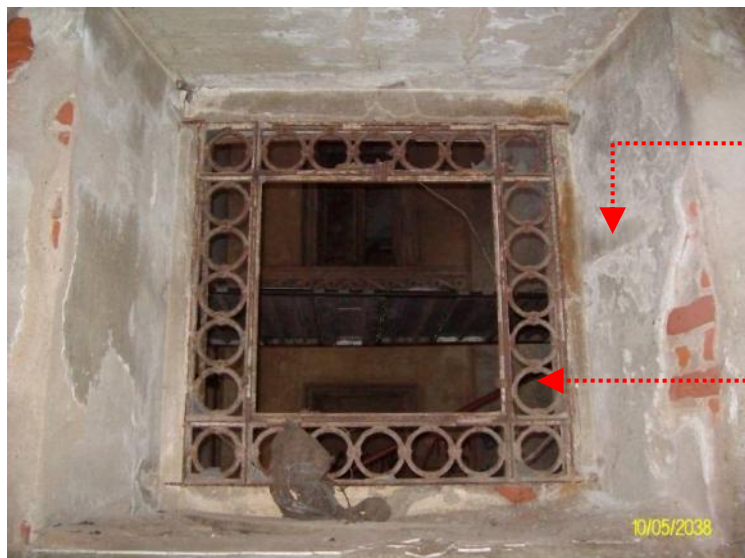
| A.02.g.02 |

Rivestimento muratura con intonaco

Grata in ferro con motivi geometrici

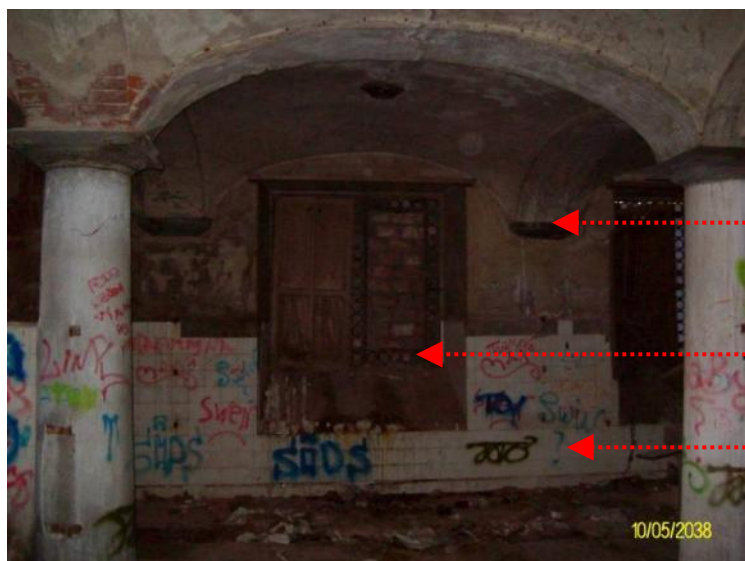
| A.02.g.01 |

Peduccio in pietra

Grata in metallo

Rivestimento in piastrelle di ceramica

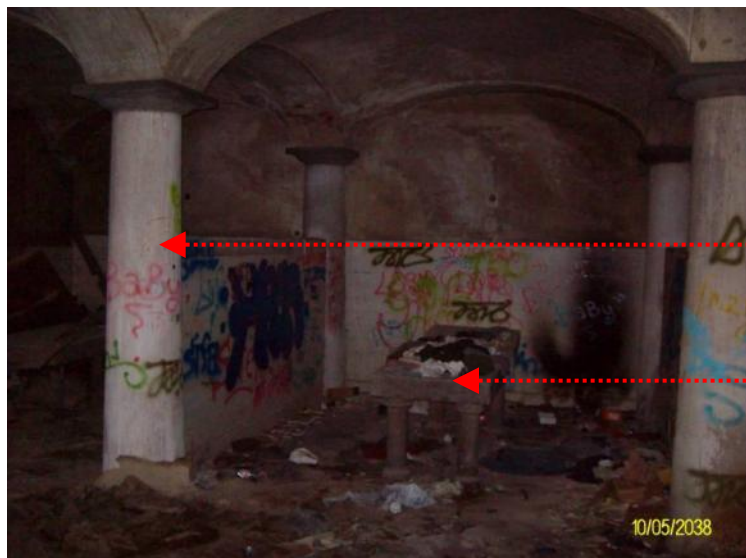
| A.02.h.01 |

Colonne in granito rivestite con
intonaco

Lettino mortuario in pietra

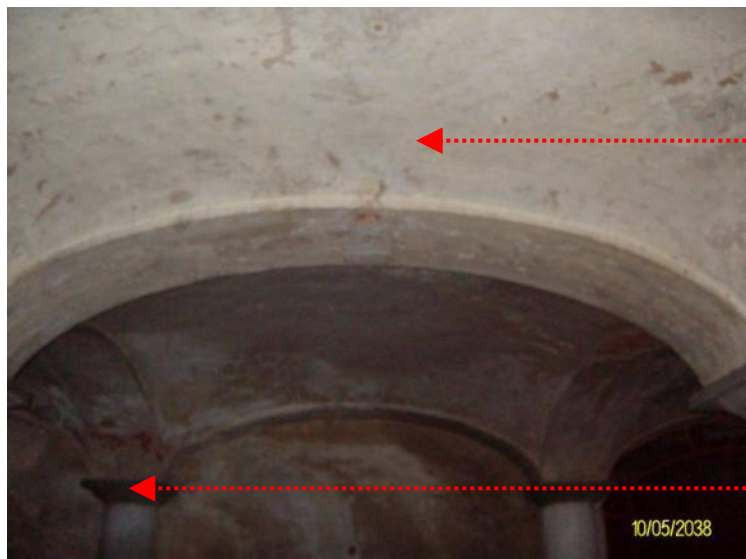
| A.02.h.02 |

Volte a vela intonacate

Capitelli in pietra

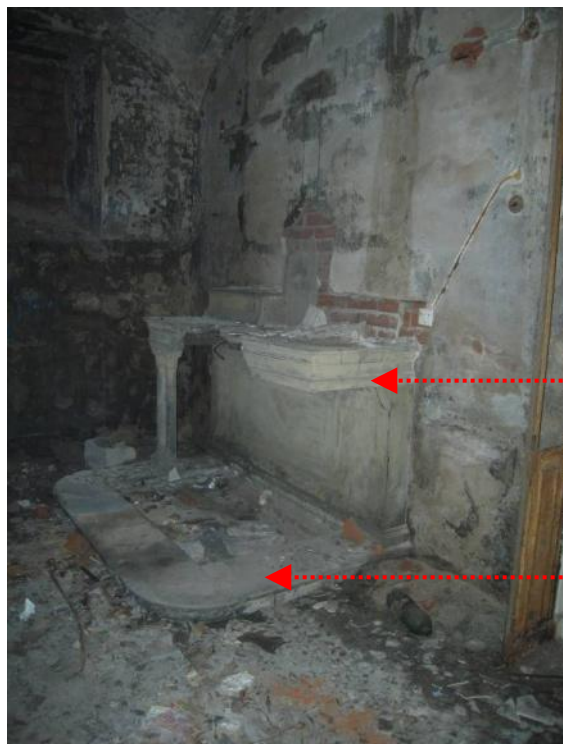
| A.02.I.01 |

Altare cappella mortuaria in pietra

Gradino in pietra

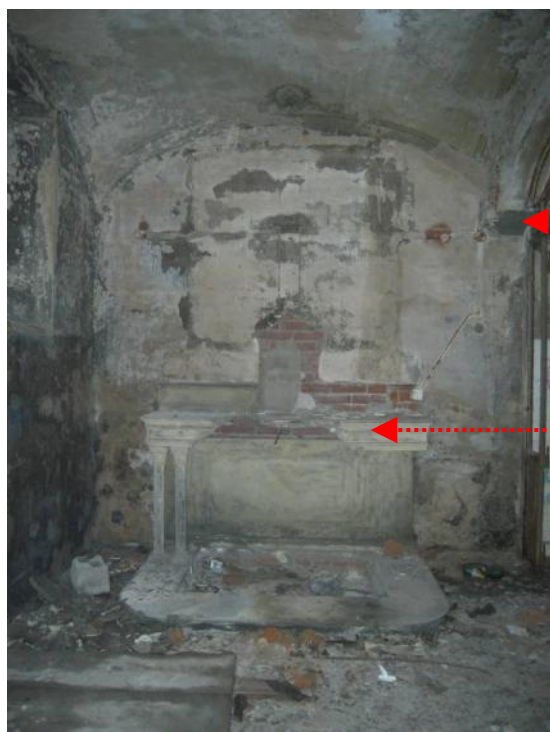
| A.02.I.02 |

Peduccio in pietra

Lacerto di piano di appoggio in pietra

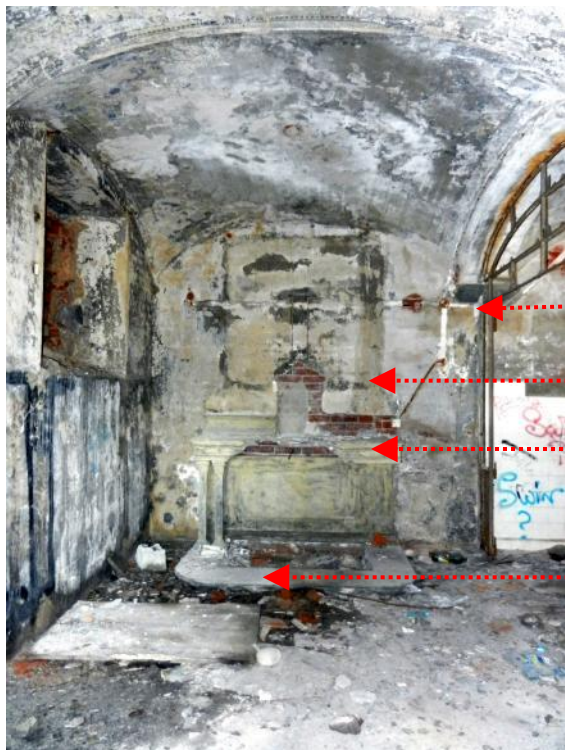
| A.02.I.03 |

Peduccio in pietra

Altare cappella mortuaria in pietra

Lacerto di piano di appoggio in pietra

Gradino in pietra

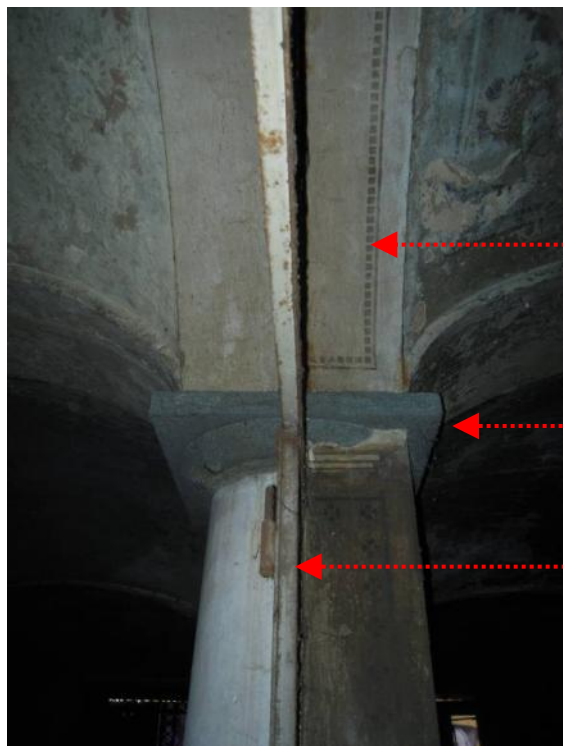
| A.02.I.03 |

Tracce di decorazione dipinta a motivi geometrici

Capitello in granito

Serramento in ferro

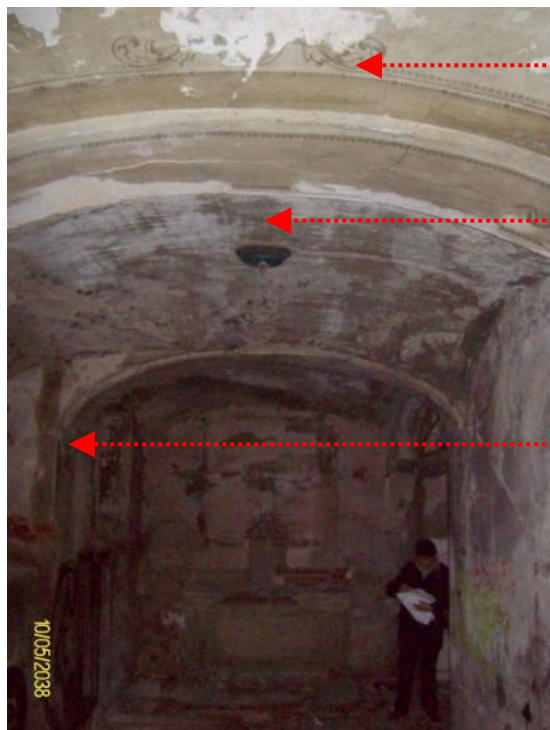
| A.02.I.04 |

Lacerti di superfici dipinte

Volte a vela intonacate

Peduccio in pietra

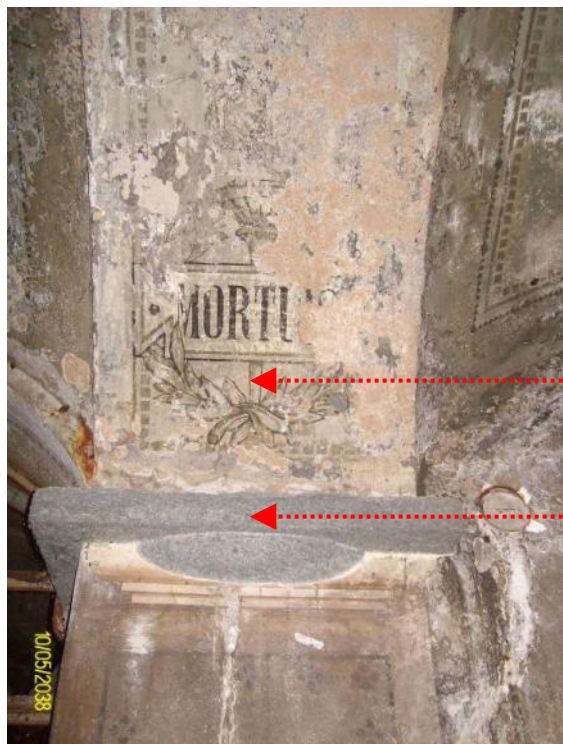
| A.02.m.02 |

Lacerti di dipinti

Capitello in pietra

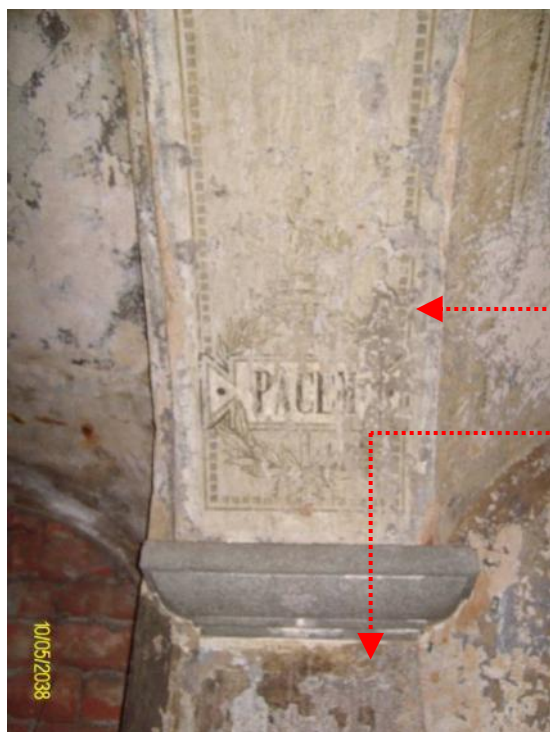
| A.02.m.03 |

Lacerti di decorazioni geometriche dipinte

Lesena in muratura intonacata

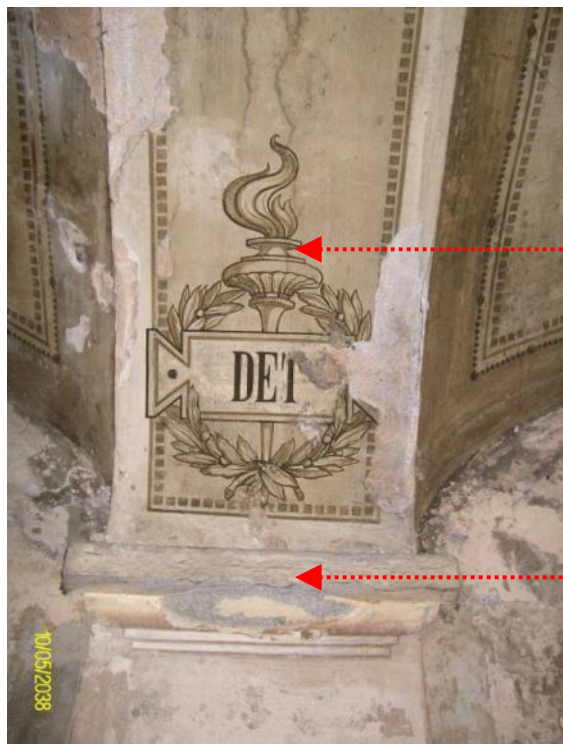
| A.02.m.05 |

Decorazione dipinta a motivi floreali

Capitello in pietra rivestito con intonaco

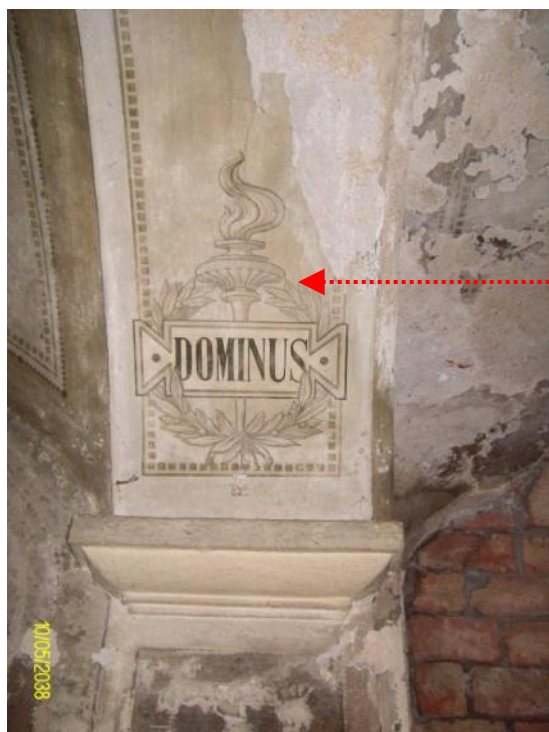
| A.02.m.04 |

Decorazione dipinta a motivi floreali

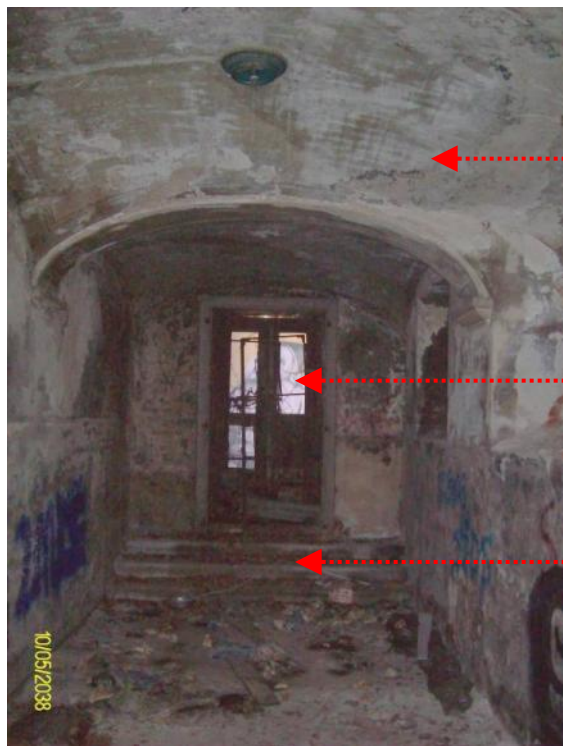
| A.02.n.01 |

Volte a vela intonacate

Serramento in legno

Gradini ingresso in pietra

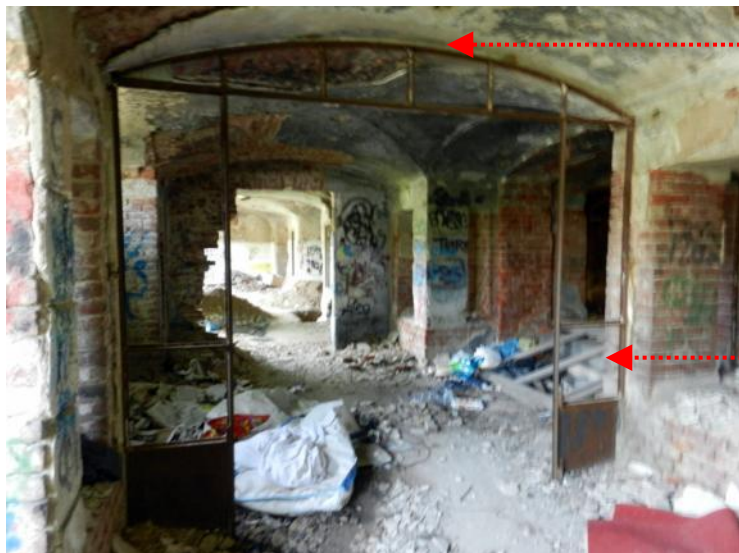
| A.03.a.01 |

Lacerti di intonaco di rivestimento volte

Telaio di serramento in ferro

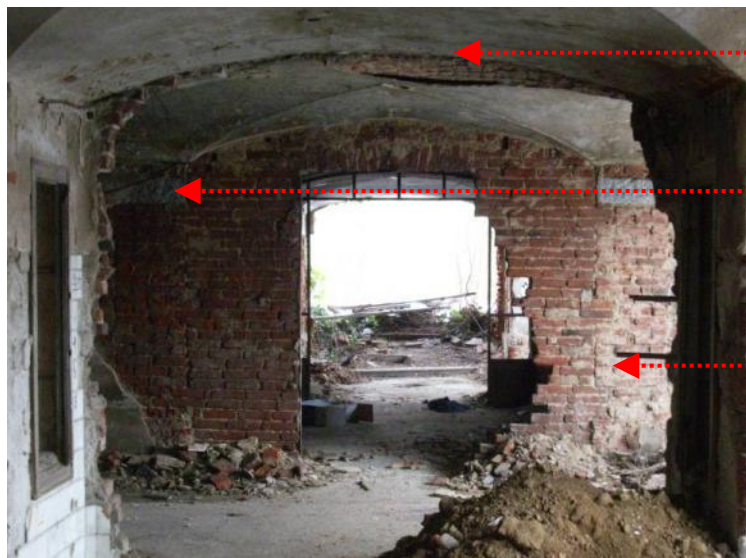
| A.03.b.02 |

Lacerti di intonaco di rivestimento volte

Inserti in granito

Muratura in laterizio

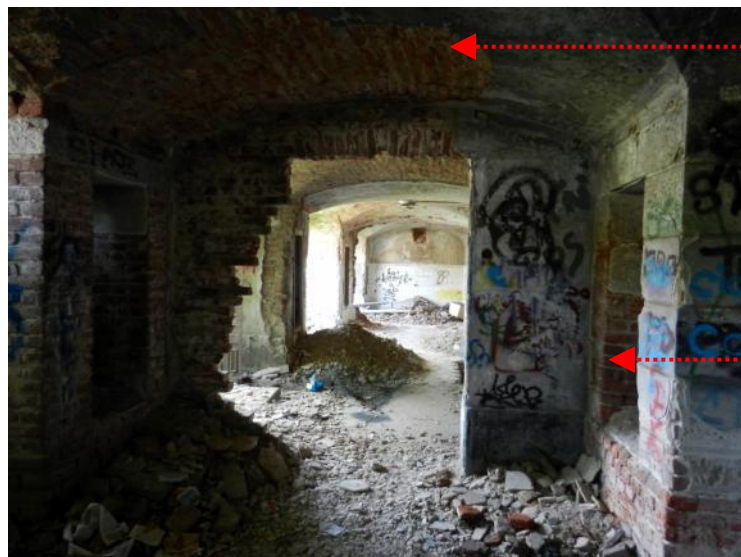
| A.03.b.03 |

Lacerti di intonaco di rivestimento volte

Muratura in laterizio

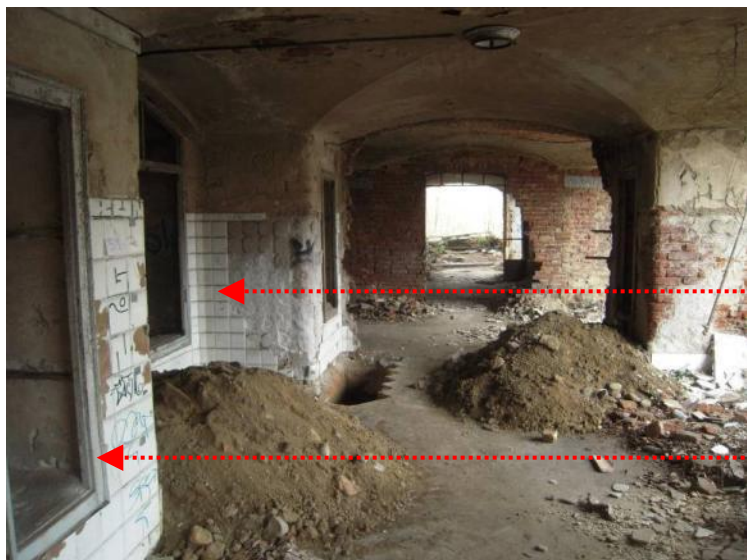
| A.03.c.01 |

Rivestimento in piastrelle di ceramica

Cornici nicchie in legno

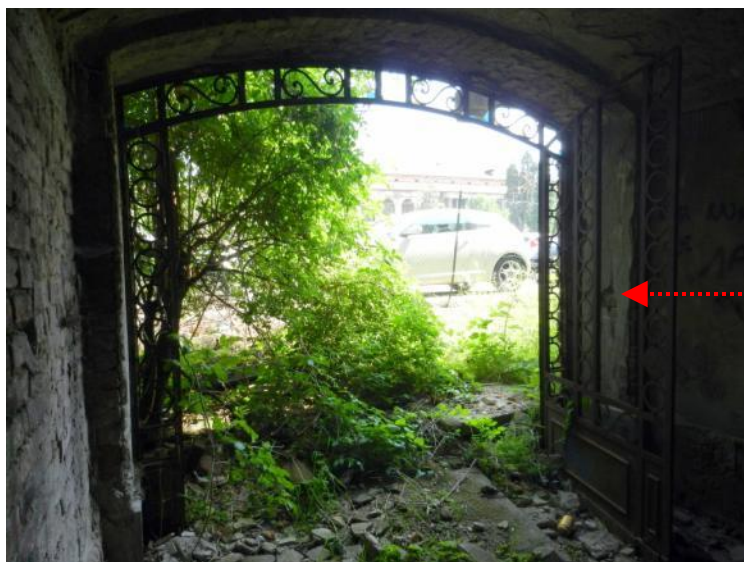
| A.03.c.02 |

Anta cancellata in ferro

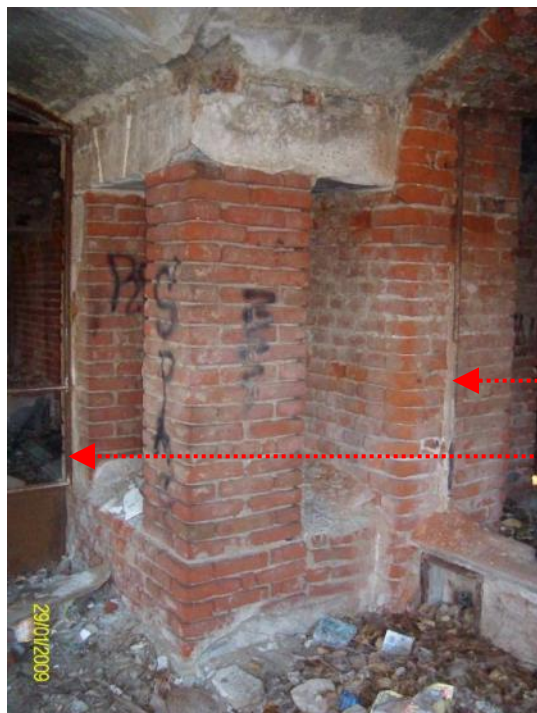
| A.03.c.03 |

Muratura in laterizio

Serramento in ferro

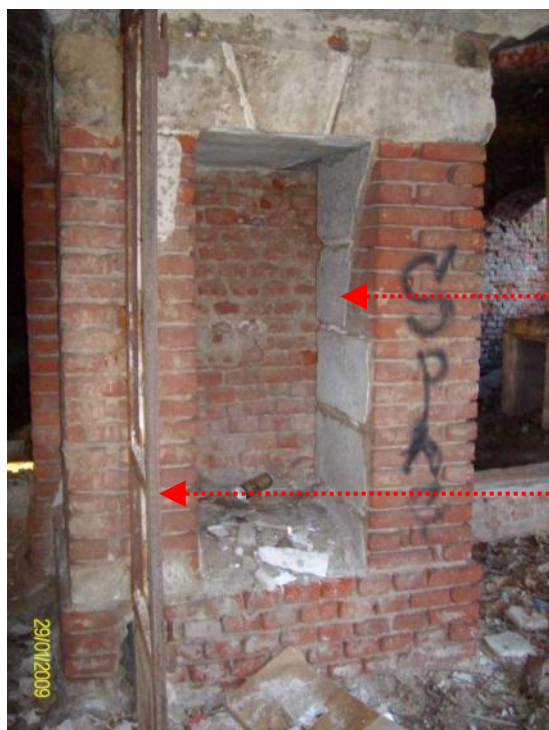
Laceri di rivestimento con
intonaco bugnato

Serramento in ferro

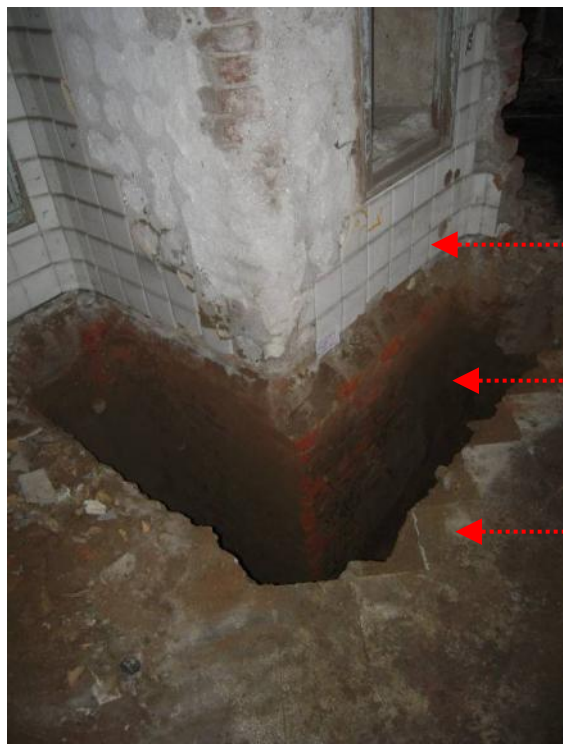
| A.03.d.02 |

Rivestimento in piastrelle di ceramica

Fondazioni in laterizio

Lacerti di pavimentazione in piastrelle di cemento

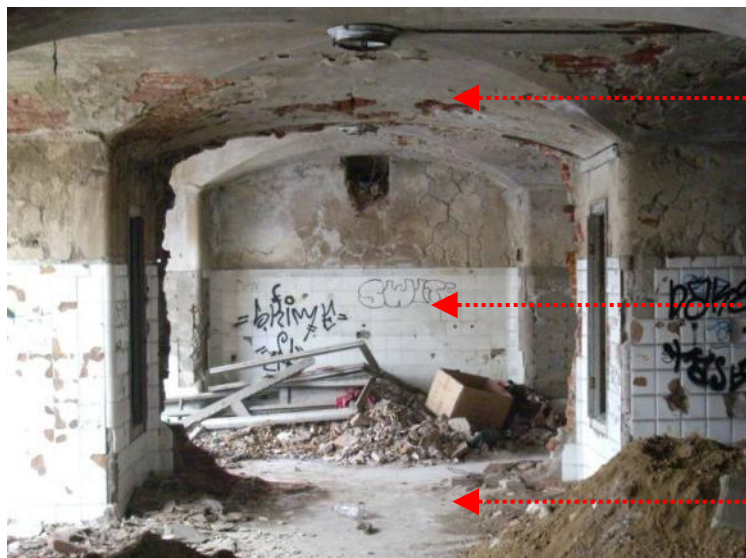
| A.03.e.02 |

Volte a vela intonacate

Rivestimento in piastrelle di ceramica

Pavimentazione in piastrelle di cemento

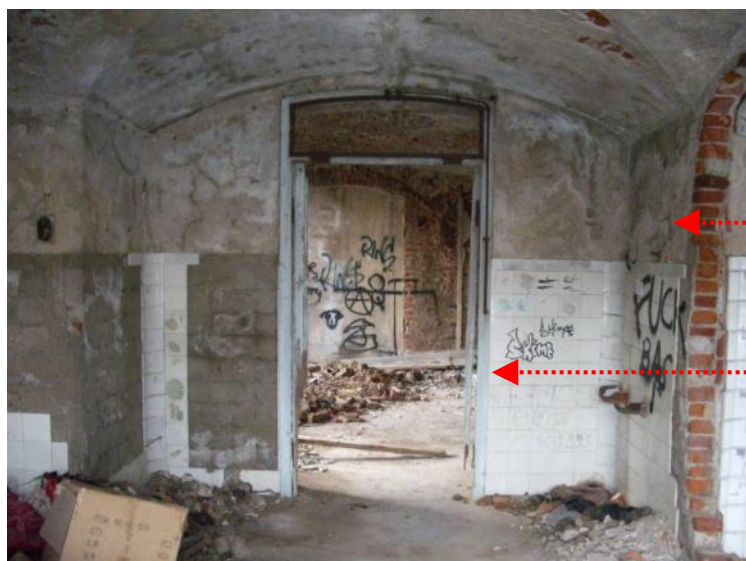
| A.03.e.03 |

Rivestimento in intonaco liscio

Serramento in legno

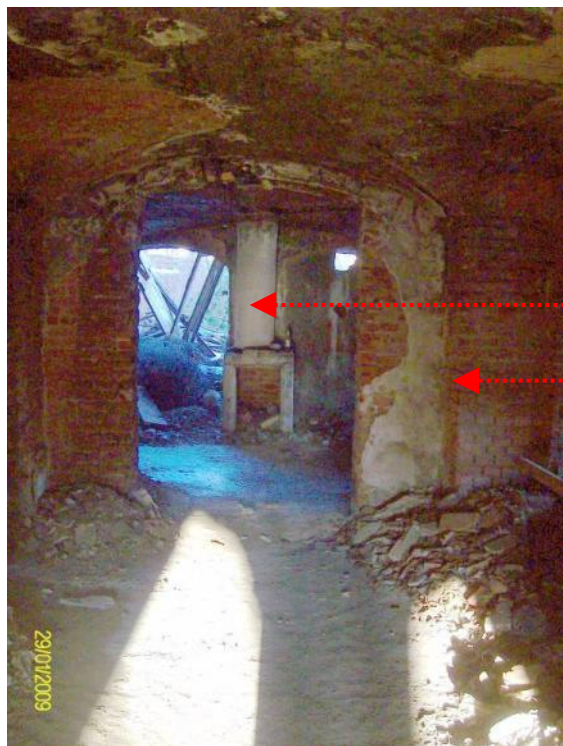
| A.03.f.02 |

Canna fumaria in muratura

Muratura in laterizio

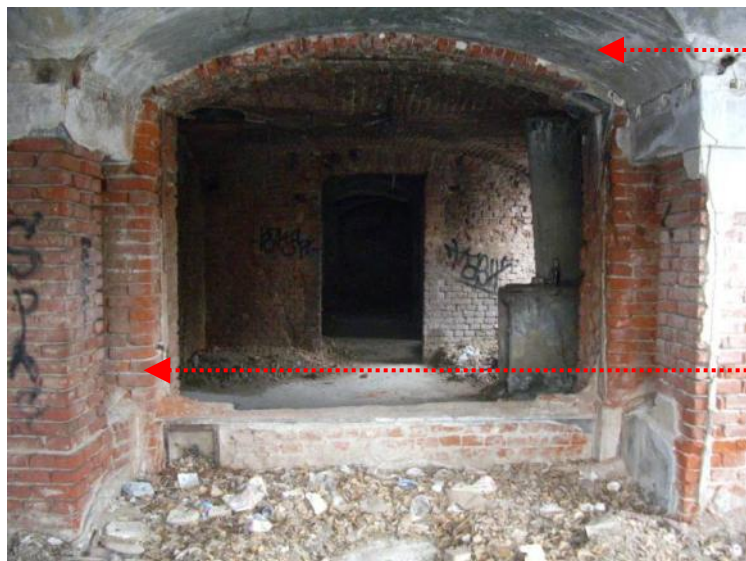
| A.03.f.03 |

Volte a vela intonacate

Muratura portante in laterizio

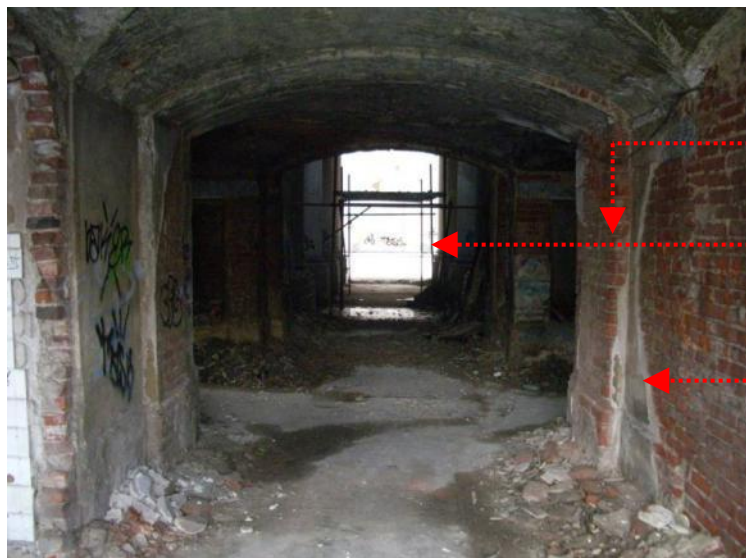
| A.03.h.03 |

Lesene in muratura

Atrio di ingresso

Lacerto di intonaco liscio

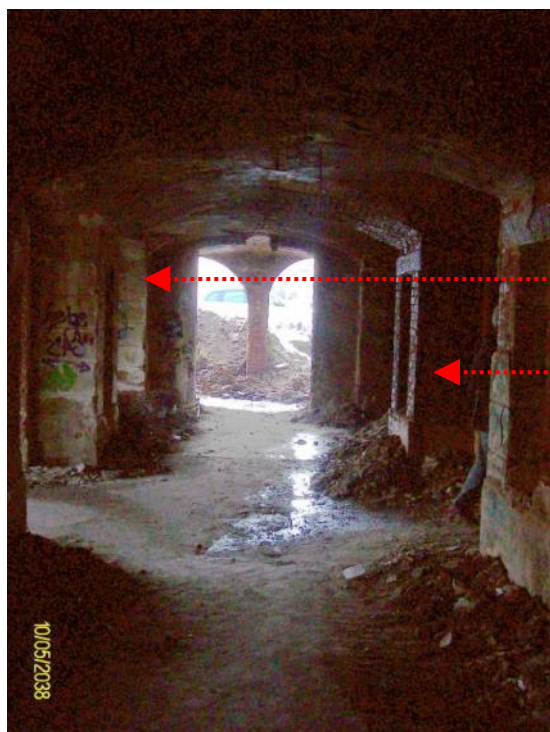
| A.03.h.04 |

Lacerto di intonaco liscio

Nicchie in muratura

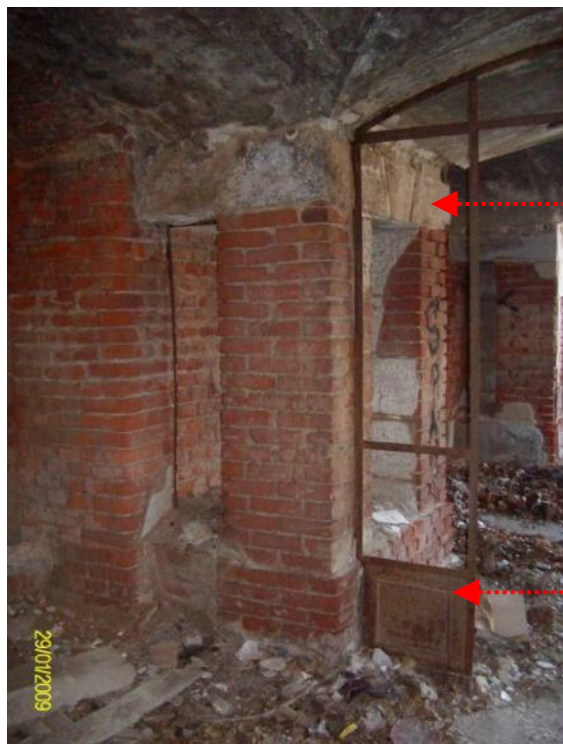
| A.03.h.07 |

Lacerto di intonaco bugnato

Serramento in ferro

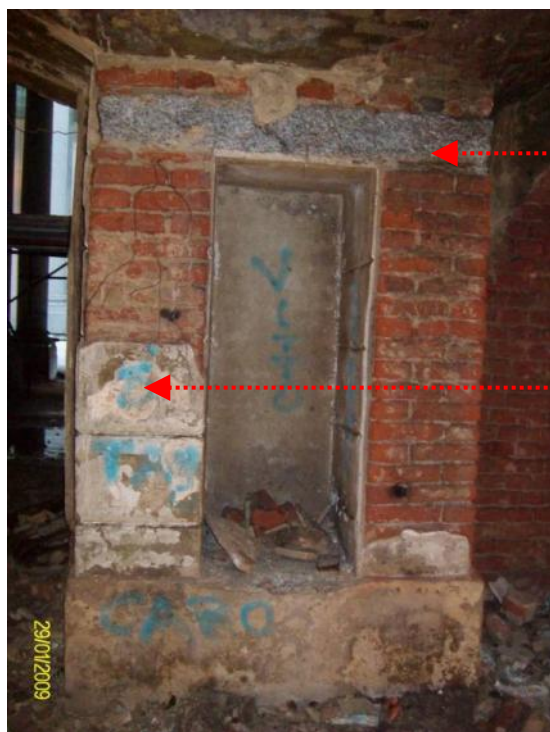
| a.03.h.06 |

Architrave in granito

Lacerti di intonaco bugnato

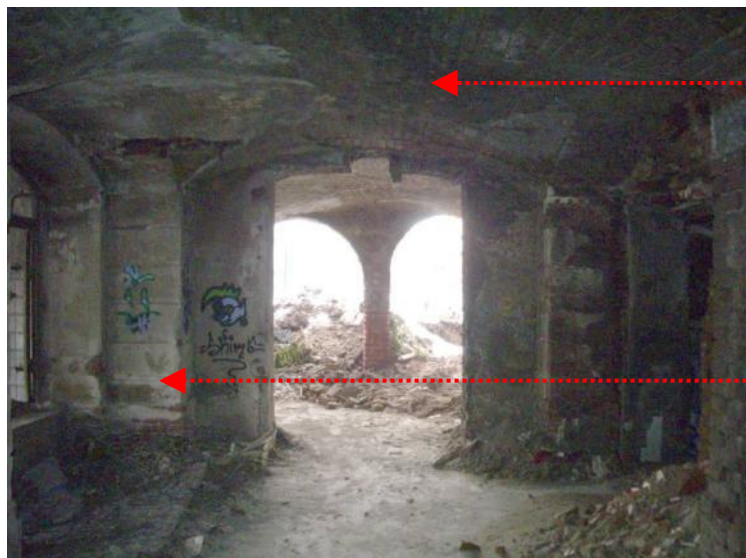
| a.03.I.02 |

Lacerti di rivestimento di intonaco

Rivestimento in intonaco liscio

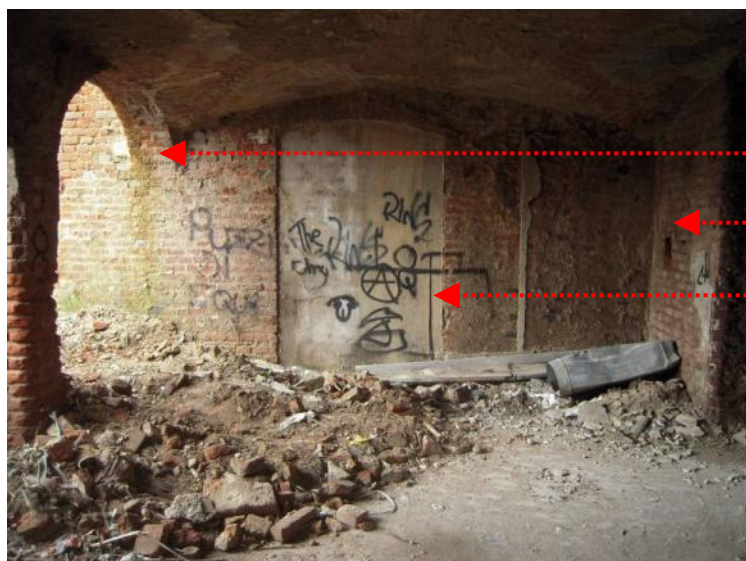
| A.03.I.01 |

Arco in muratura

Lacerti di intonaco liscio

Finestra tamponata
con muratura intonacata

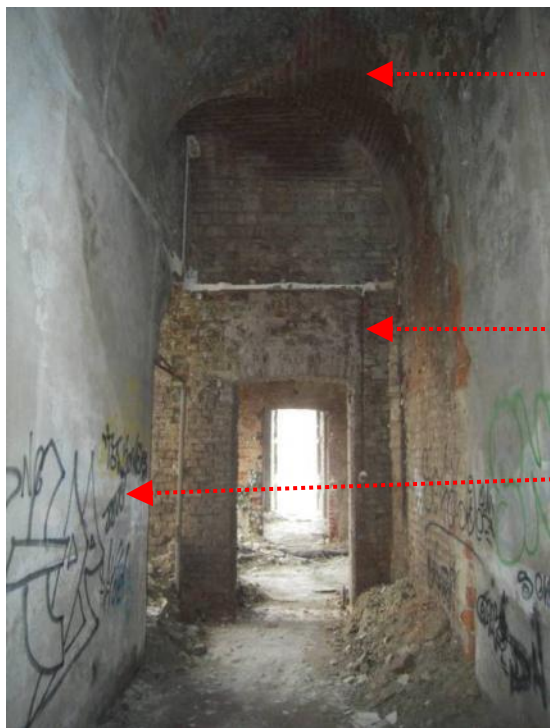
| B.01.b.03 |

Volte in laterizio

Muratura in laterizio

Rivestimento
in intonaco liscio
