COMUNE DI VERCELLI

RECUPERO FUNZIONALE EX OSPEDALE S. ANDREA PROGETTO DEFINITIVO IN VARIANTE

FASE 1A | RECUPERO FUNZIONALE EX PAD. 18

APPROCCIO METODOLOGICO E RILIEVO FOTOGRAFICO

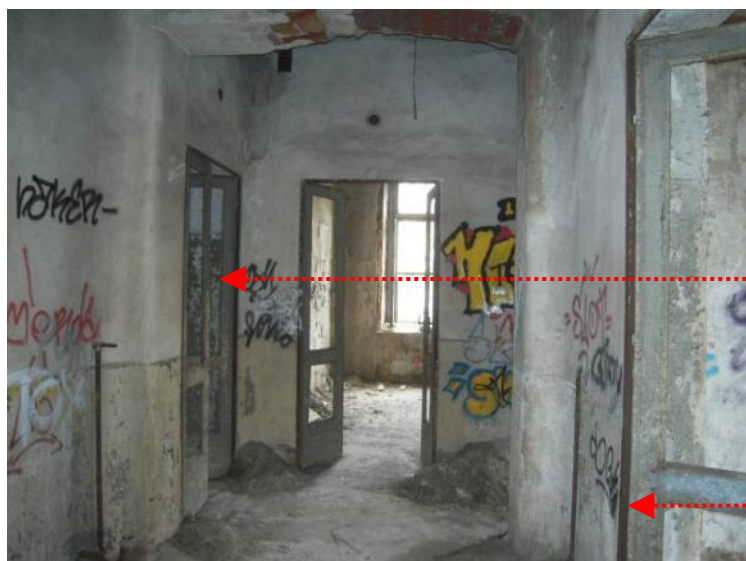
| B.01.b.06 |

Serramento in legno

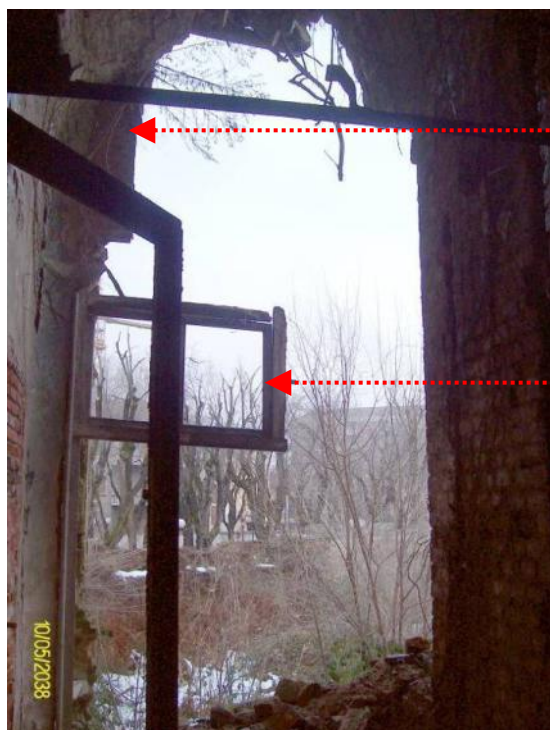
| B.01.b.10 |

Lacerto di volta in laterizio

Lacerto di serramento in legno

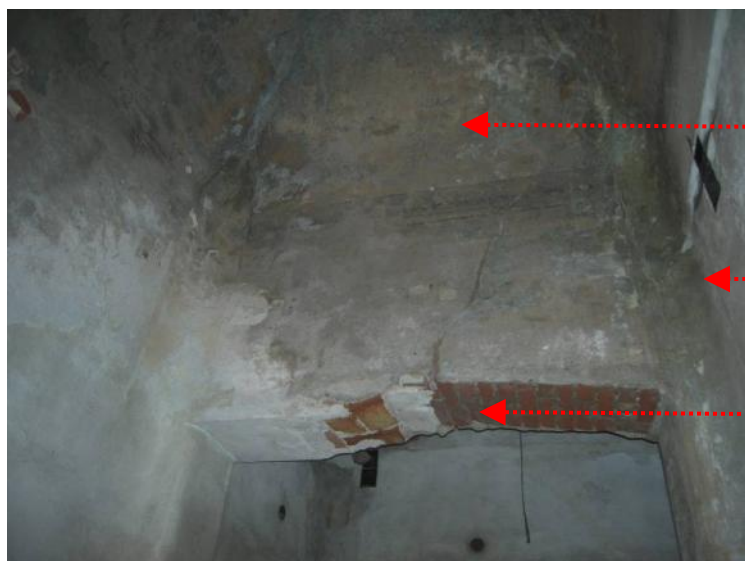
| B.01.b.02 |

Volta a padiglione in laterizio intonacata

Pareti con intonaco liscio

Arco in laterizio

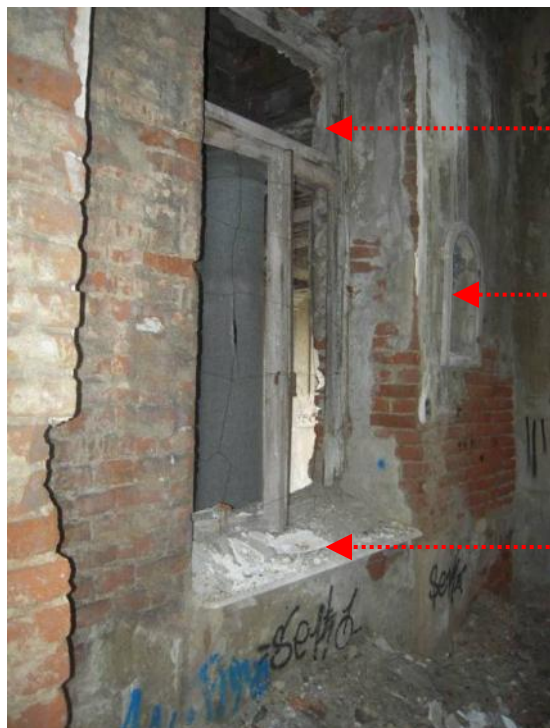
| B.01.c.02 |

Serramento in legno

Nicchia nella muratura

Ripiano in pietra

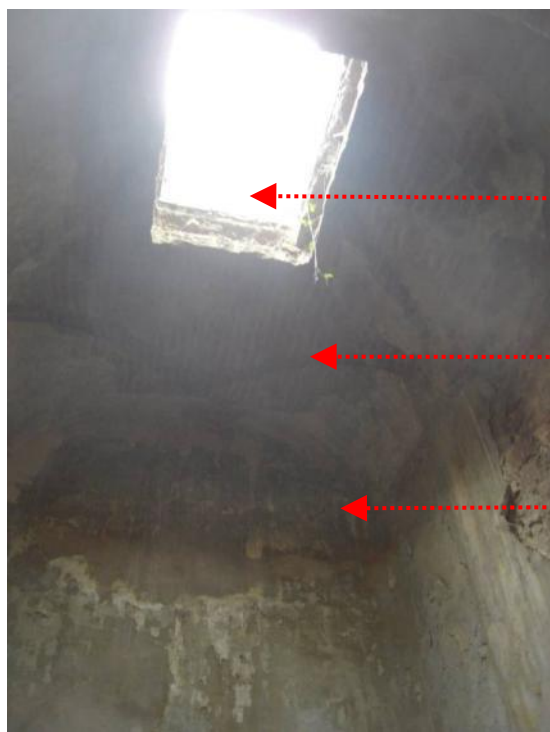
| B.01.c.01 |

Lucernario in muratura con lacerto di serramento in ferro

Volta in laterizio

Rivestimento con intonaco liscio

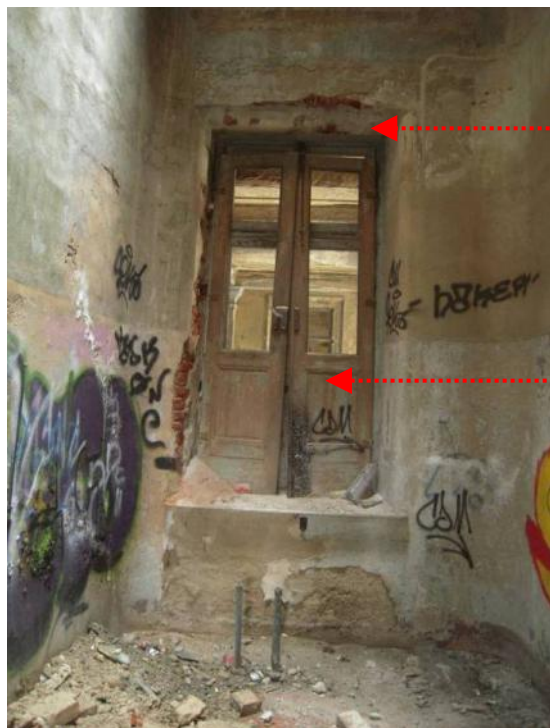
| B.01.d.01 |

Piattabanda in laterizio

Serramento in legno

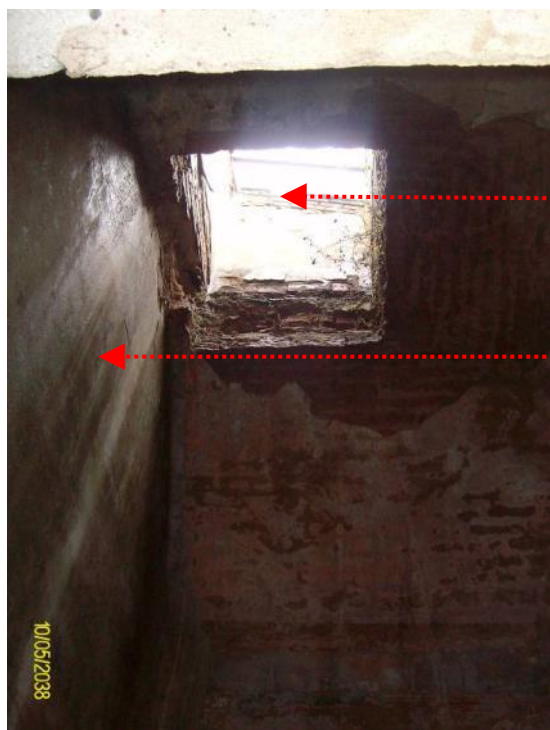
| B.01.d.02 |

Lucernario in muratura con lacerto di serramento in ferro

Parete di tamponamento in laterizio

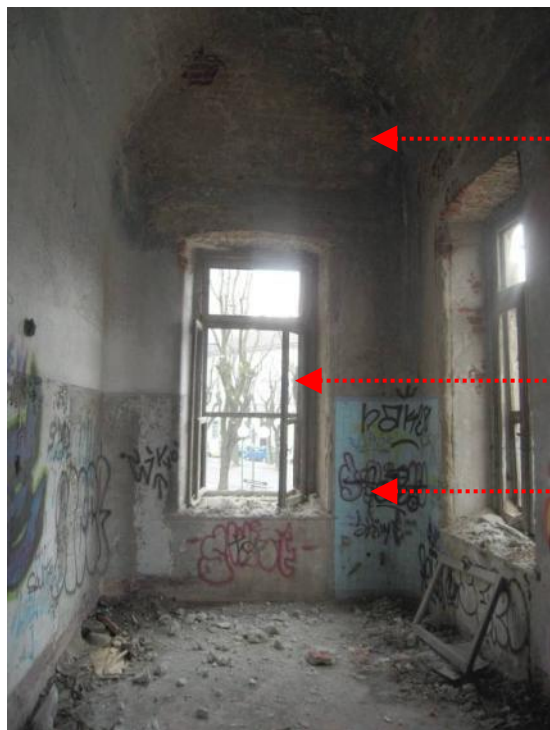
| B.01.e.01 |

Volte in laterizio

Serramento in legno

Lacerto di rivestimento in ceramica

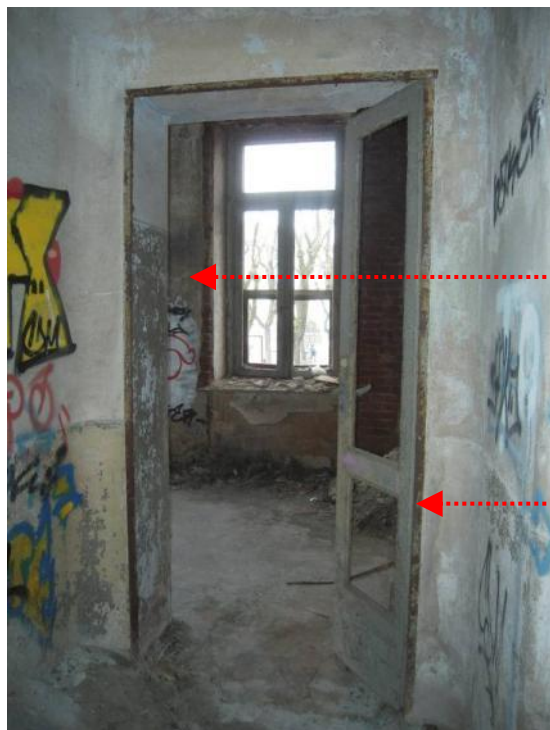
| B.01.e.03 |

Pareti con intonaco liscio

Serramento interno in legno

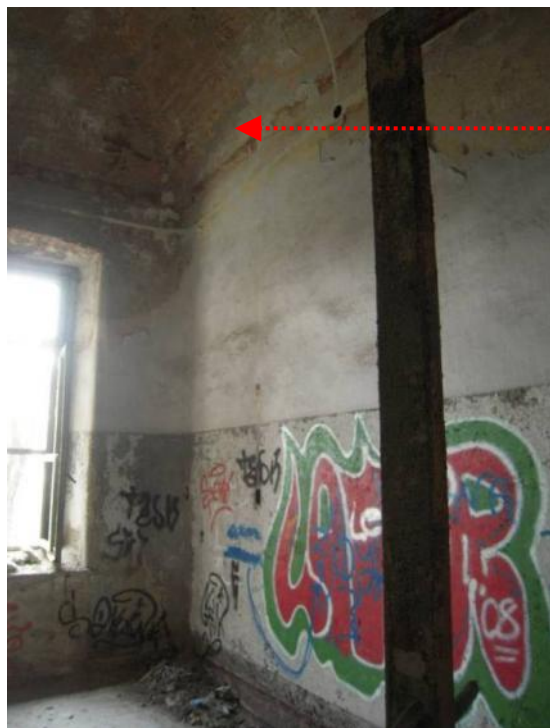
| B.01.f.01 |

Rivestimento con lacerti di strati di pittura

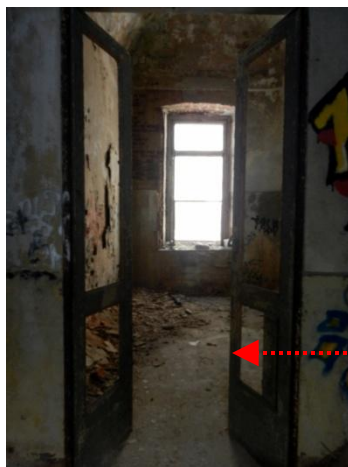
| B.01.f.03|

Serramento interno in legno

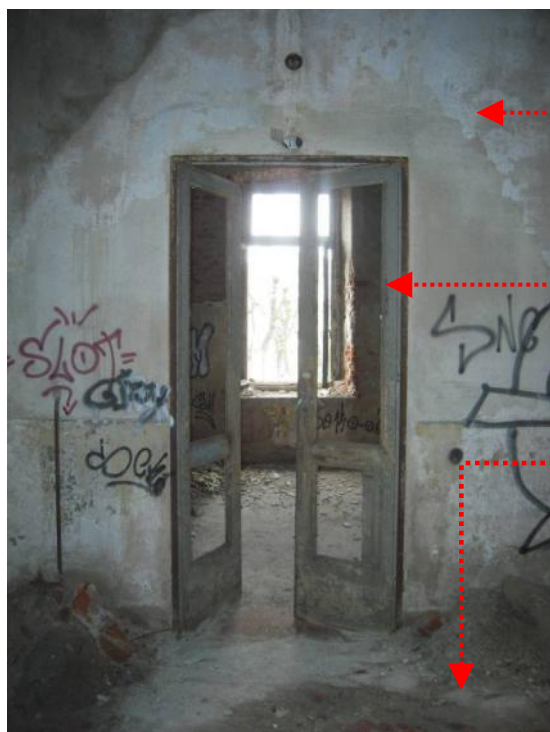
| B.01.f.02 |

Pareti con intonaco liscio

Serramento in legno

Pavimentazione in piastrelle di klinker

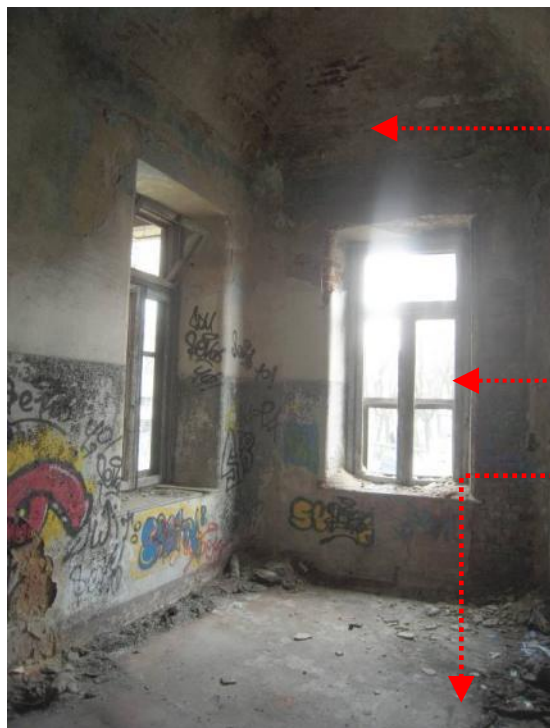
| B.01.g.02 |

Volte in laterizio

Serramenti esterni in legno

Pavimentazione in piastrelle di klinker

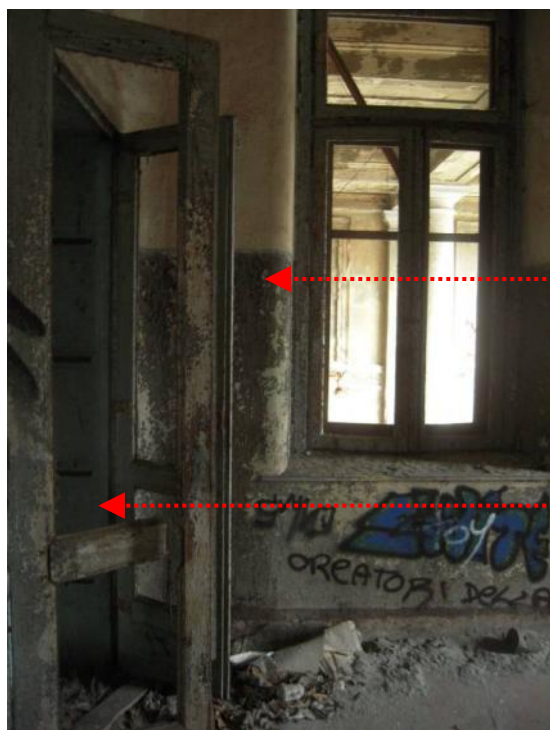
| B.01.g.01 |

Pareti con intonaco liscio

Nicchia per arredo in legno

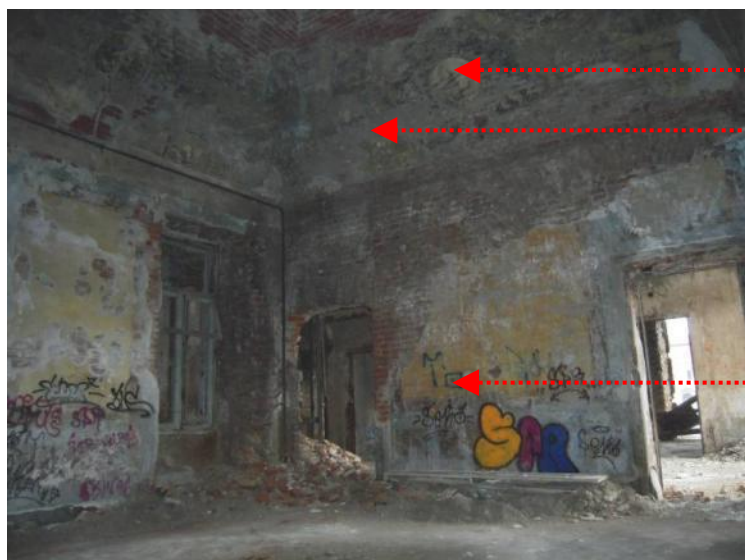
| B.02.a.00 |

Lacerti di dipinti murali

Volta a padiglione in laterizio

Rivestimento con intonaco liscio

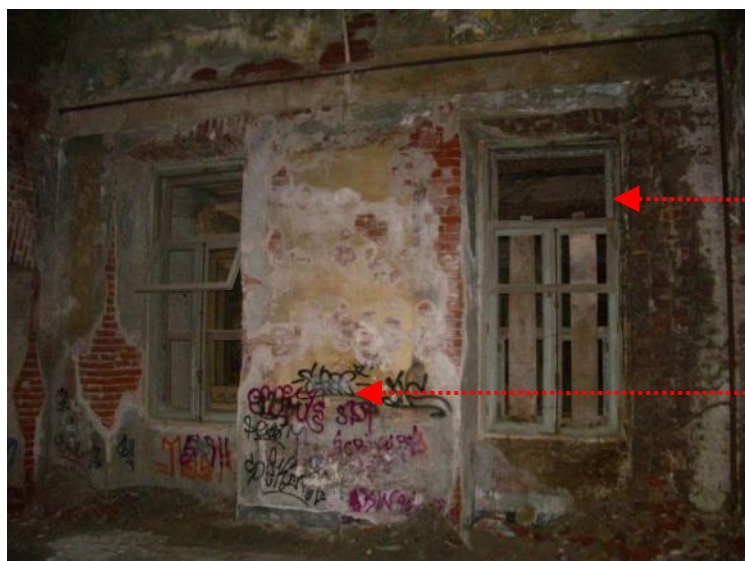
| B.02.a.10 |

Serramento in legno

Lacerti di rivestimento con intonaco liscio

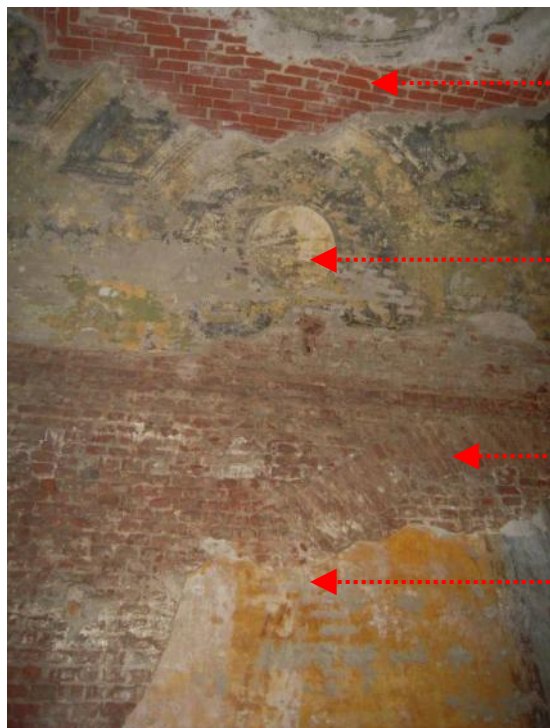
| B.02.a.06 |

Volte in laterizio

Lacerto di motivo decorativo

Arco in muratura di laterizio

Lacerto di rivestimento in intonaco liscio

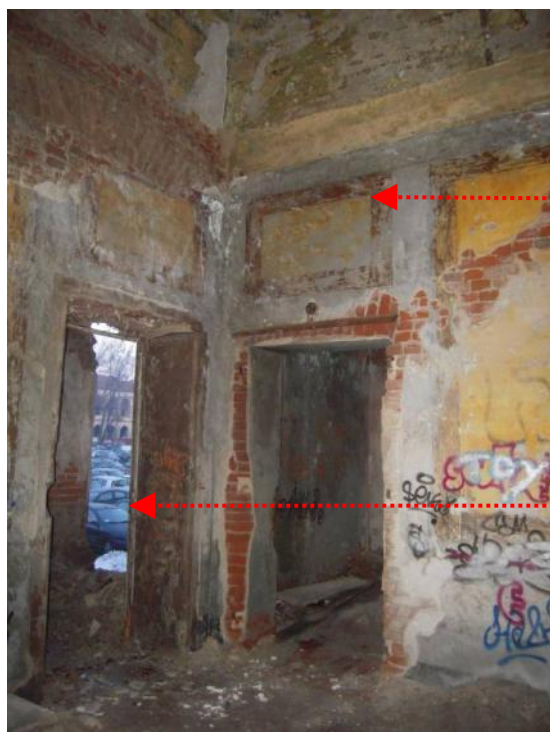
| B.02.a.05 |

Tracce di dipinti murari con cornici geometriche

Lacerti di serramento in legno

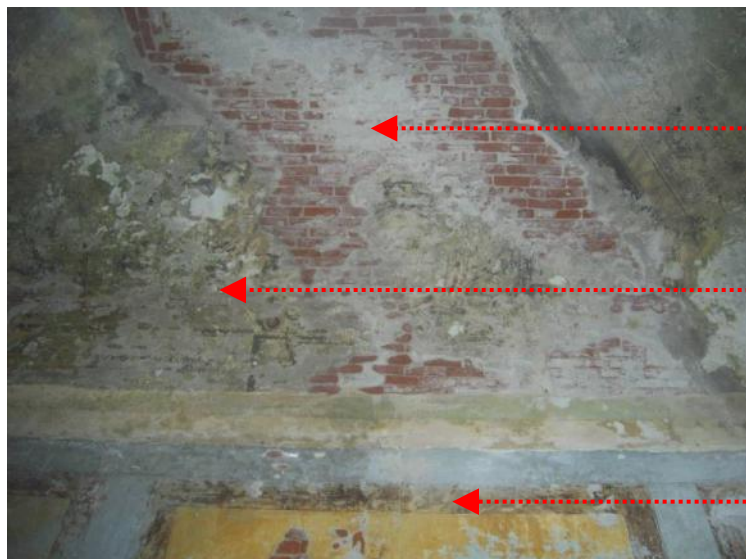
| B.02.a.03 |

Volte in laterizio

Lacerati di dipinti murari

Tracce di dipinti murari con cornici geometriche

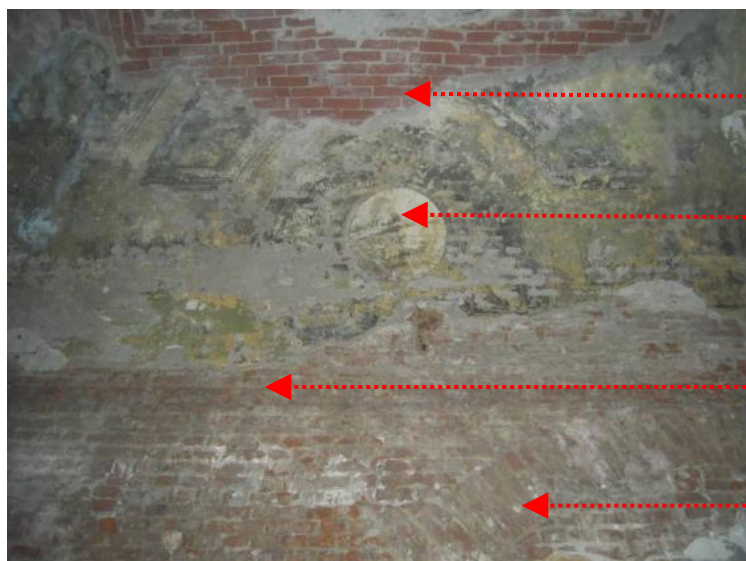
| B.02.a.04 |

Volta in laterizio

Lacerato di dipinto murario con decorazione e figura

Pareti in muratura di laterizio

Arco in laterizio

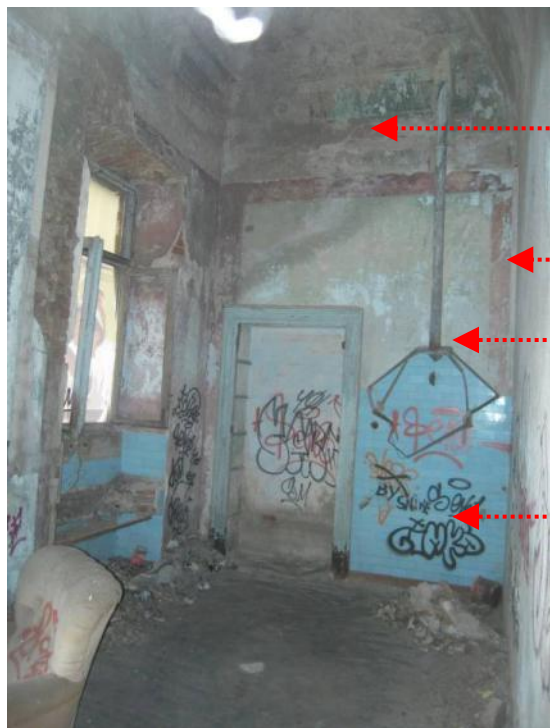
| B.02.b.01 |

Volte in laterizio

Rivestimento murario dipinto con motivi geometrici

Canna fumaria in metallo

Lacerto di rivestimento in ceramica

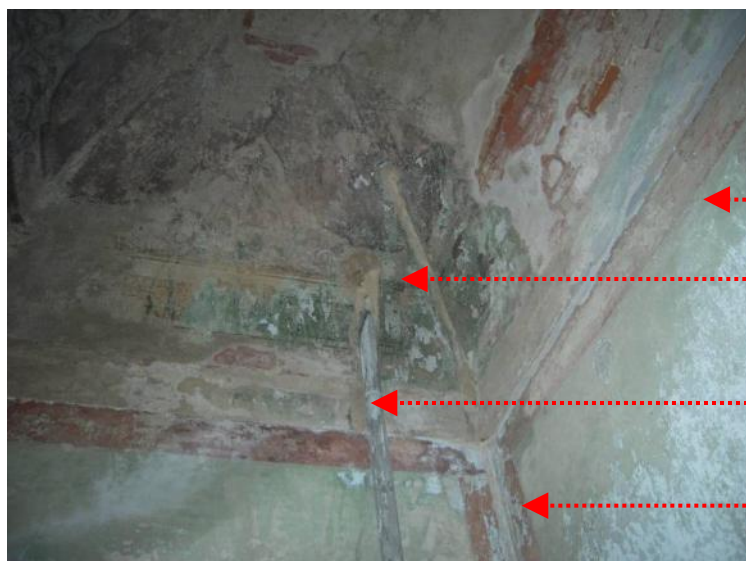
| B.02.b.03 |

Fascia dipinta

Volta in laterizio con dipinti murari

Canna fumaria in metallo

Rivestimento con cornici dipinte

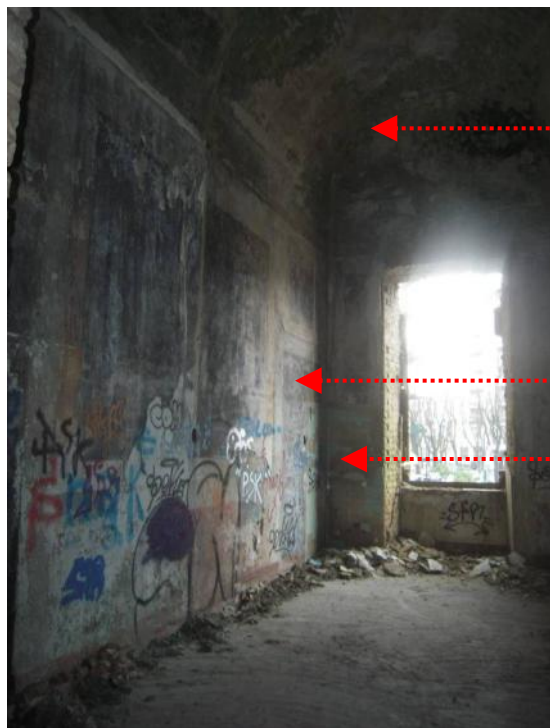
| B.02.c.05 |

Volta in laterizio

Tracce di decorazione parietale dipinta

Lacerto di rivestimento in piastrelle di ceramica

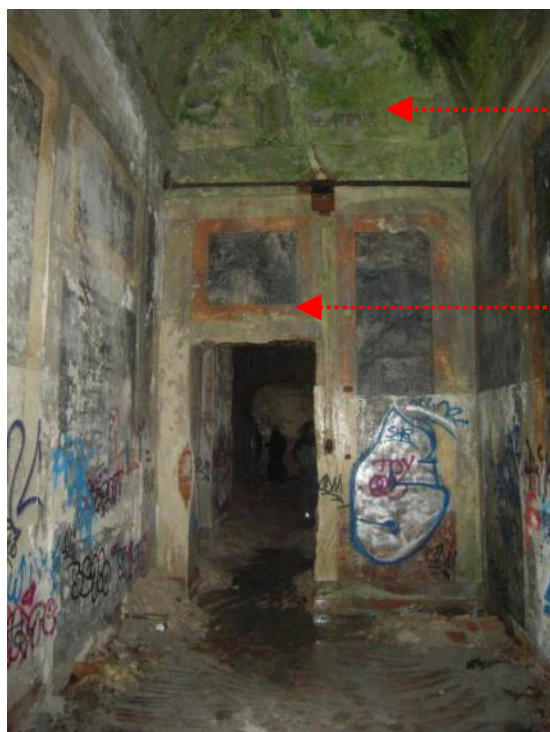
| B.02.c.10 |

Volta in laterizio con tracce di decorazione dipinta

Tracce di decorazione parietale dipinta

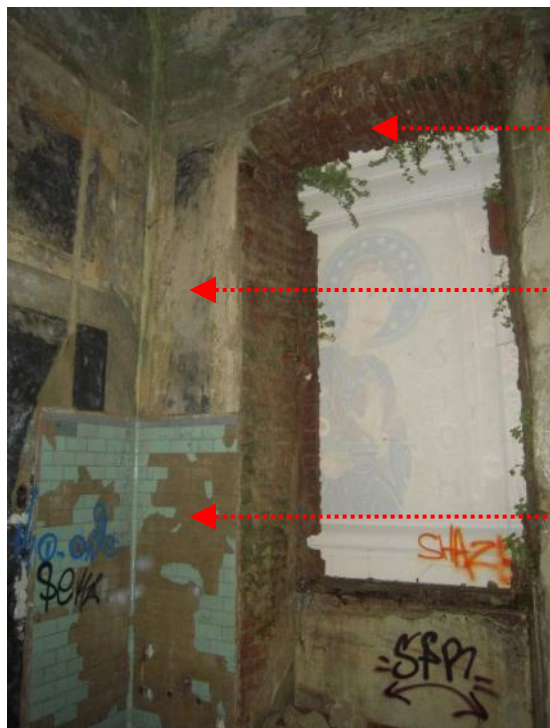
| B.02.c.03 |

Piattabanda in laterizio

Tracce di decorazione parietale dipinta

Lacerto di rivestimento in ceramica

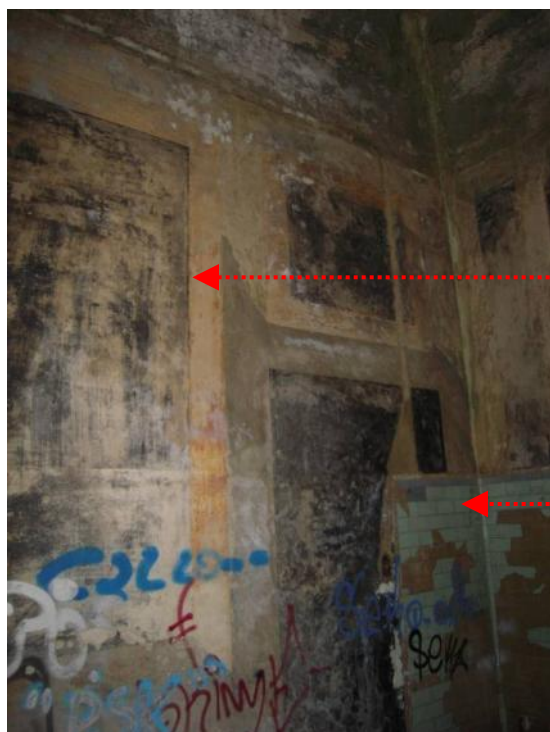
| B.02.c.04 |

Tracce di decorazione parietale dipinta

Lacerto di rivestimento in ceramica

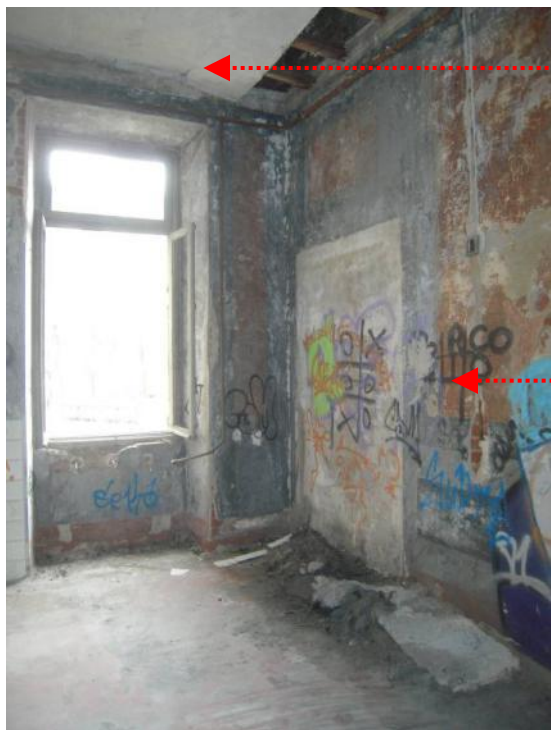
| B.02.d.04 |

Controsoffitto con struttura in legno

Pareti con decorazioni dipinte a cornice

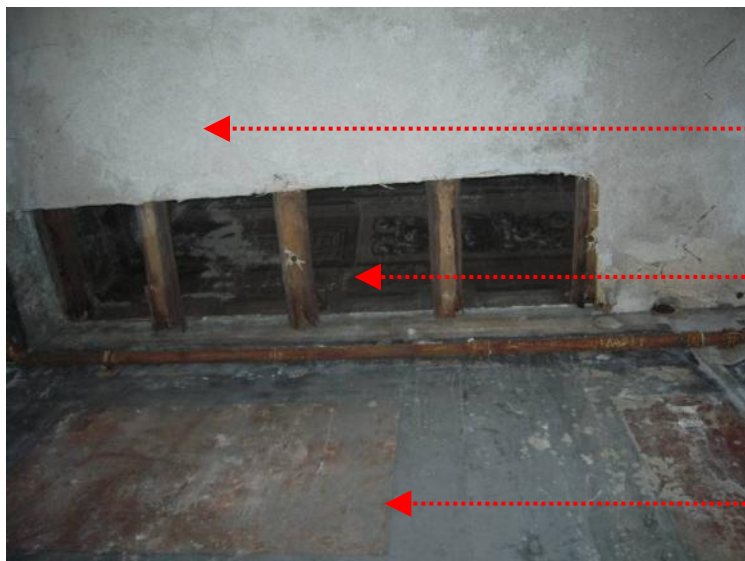
| B.02.d.02 |

Controsoffitto con struttura in legno

Decorazione muraria su volta in laterizio

Cornice decorativa dipinta

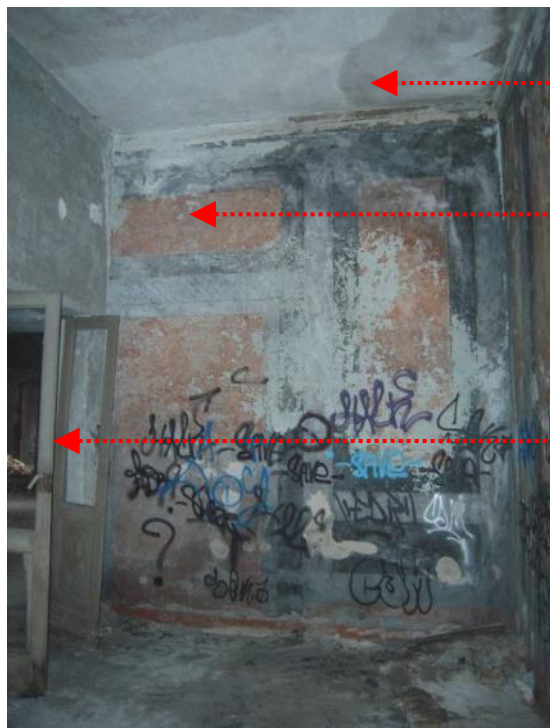
| B.02.f.02 |

Controsoffitto su struttura in legno

Tracce di decorazione parietale dipinta

Serramento interno in legno

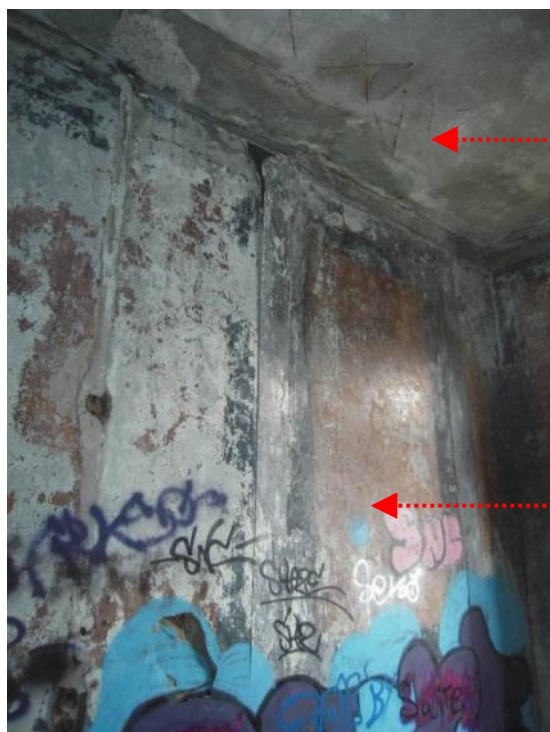
| B.02.f.01 |

Controsoffitto su struttura lignea

Parete di tamponamento con decorazione parietale dipinta

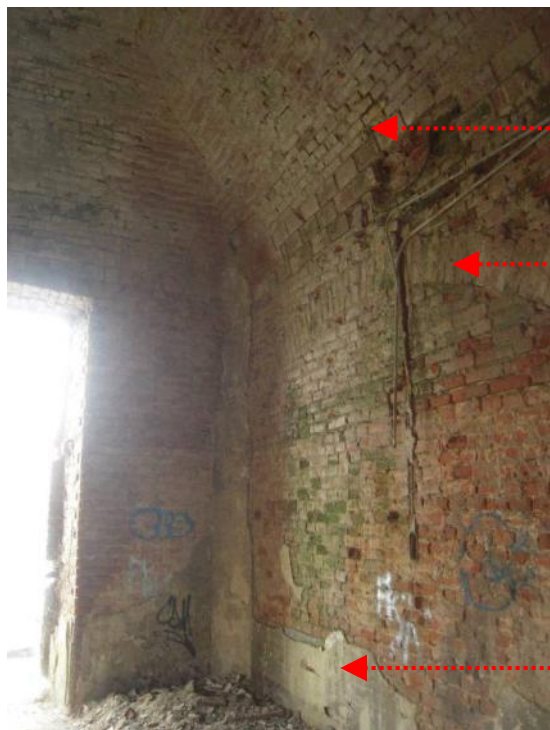
| B.03.a.01 |

Volta a padiglione in laterizio

Arco in laterizio

Lacerto di intonaco liscio

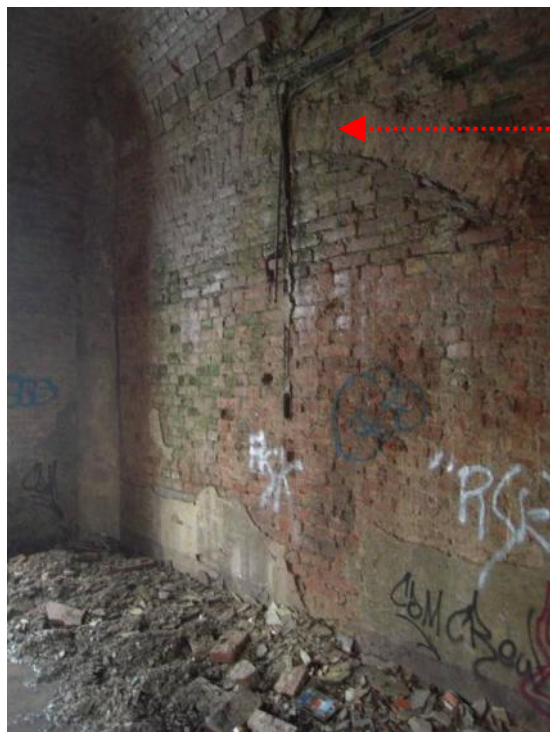
| B.03.a.02 |

Arco in laterizio

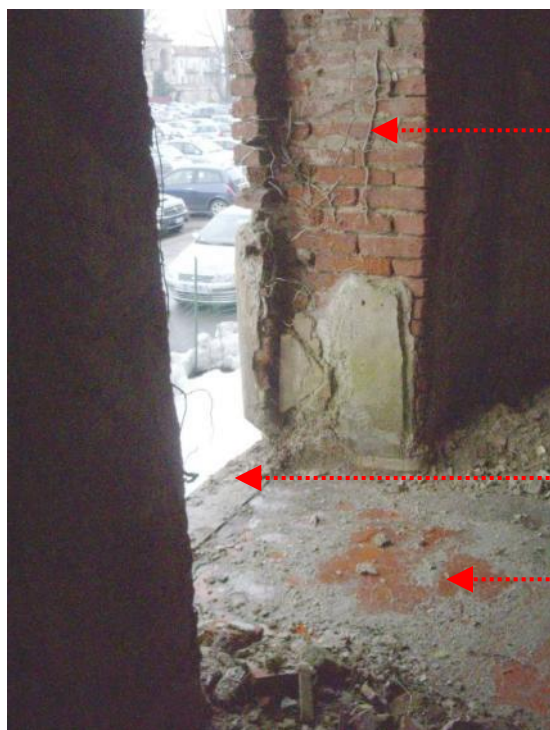
| B.03.a.03 |

Muratura in laterizio

Lacerto di soglia in pietra

Pavimentazione in piastrelle di klinker esagonali

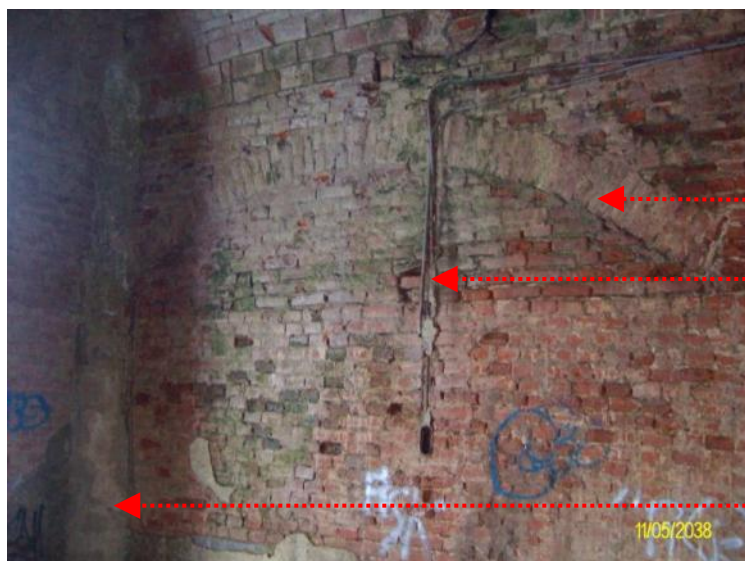
| B.03.a.04 |

Arco in laterizio

Lacerto di impianto elettrico esterno

Lacerto di intonaco liscio

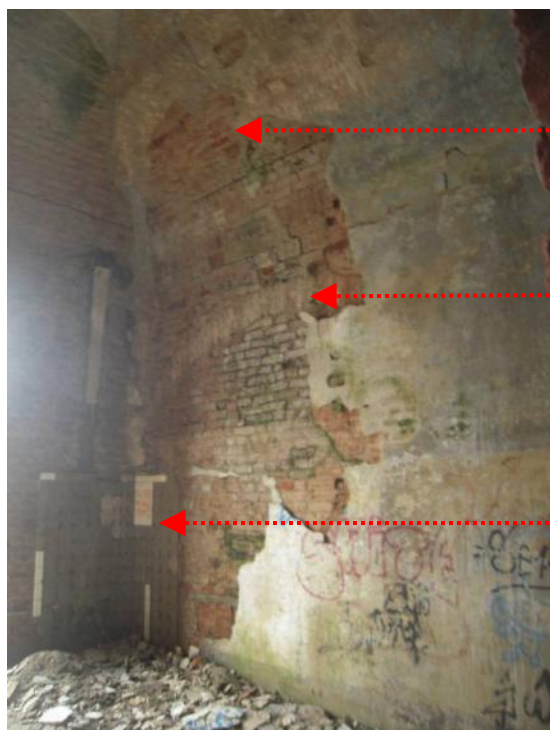
| B.03.b.01|

Volta a padiglione in laterizio

Arco in laterizio

Lacerto di rivestimento in ceramica

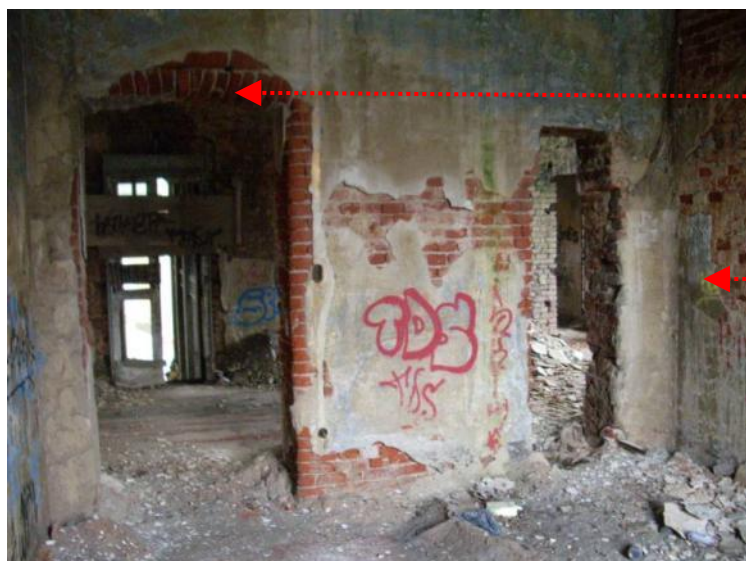
| B.03.b.05|

Piattabanda in laterizio

Lacerti di rivestimento con
intonaco liscio

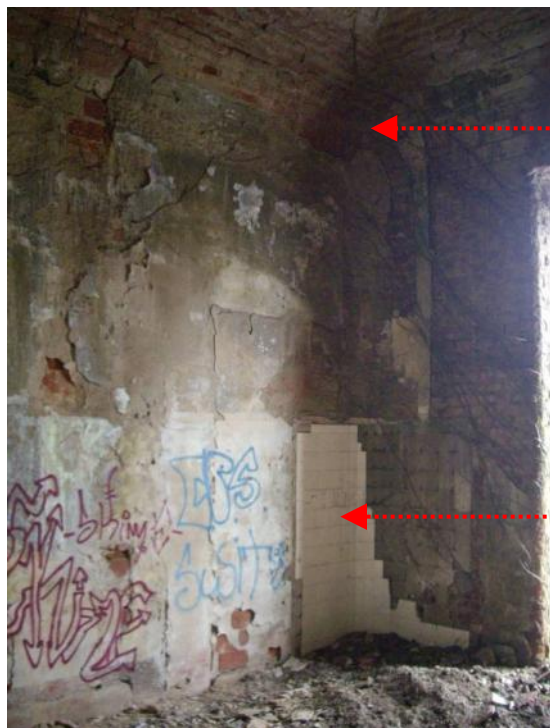
| B.03.b.05 |

Volta a padiglione in laterizio

Lacerto di rivestimento in ceramica

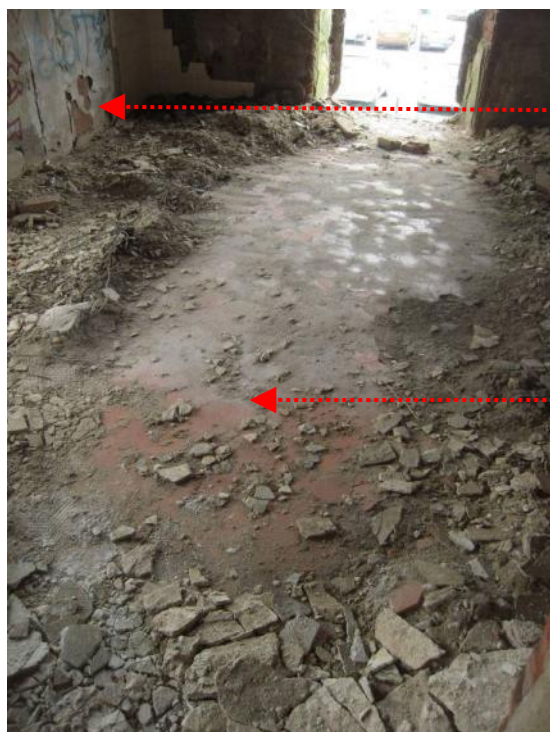
| B.03.b.06 |

Lacerto di rivestimento in intonaco liscio

Pavimentazione in piastrelle di klinker esagonale

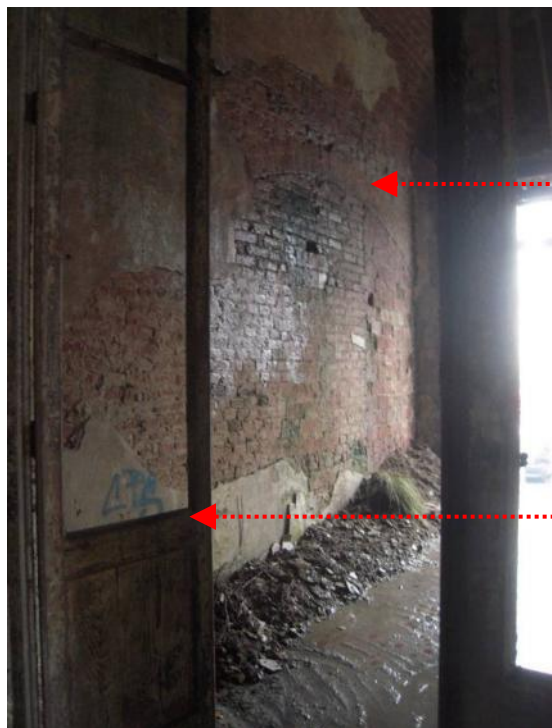
| B.03.c.07 |

Arco in laterizio

Serramento in legno

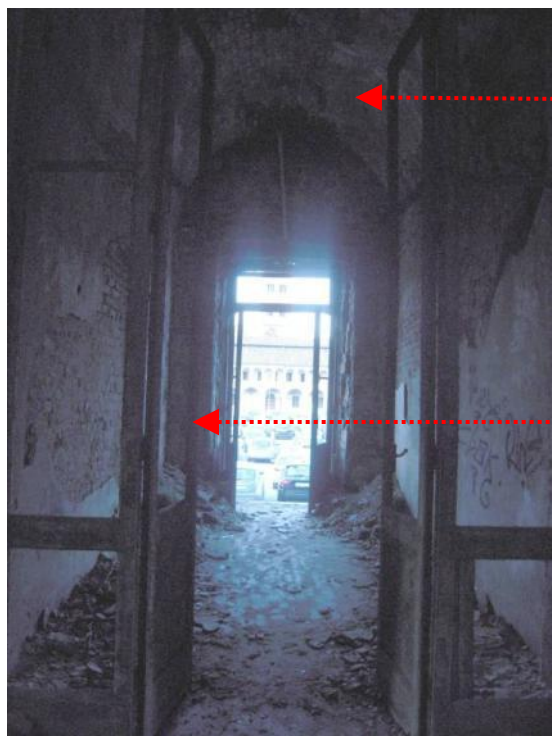
| B.03.c.06 |

Volta a botte in muratura

Serramento in legno

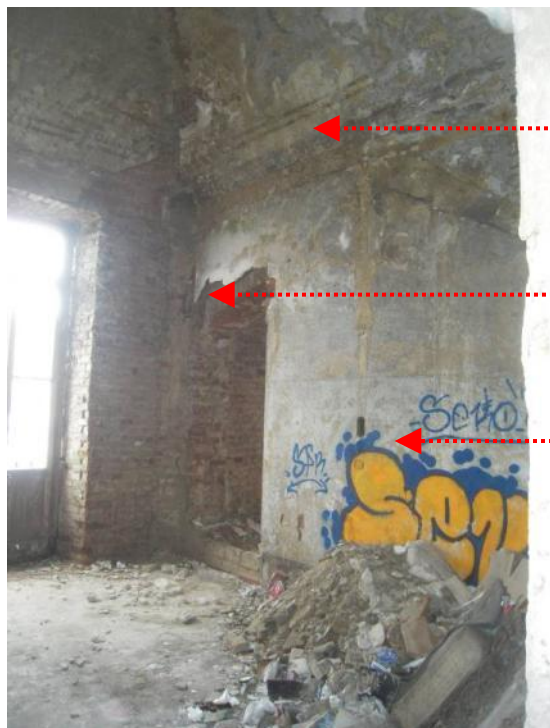
Volta a padiglione
in laterizio

Piattabanda
ad arco in laterizio

Rivestimento
in intonaco liscio

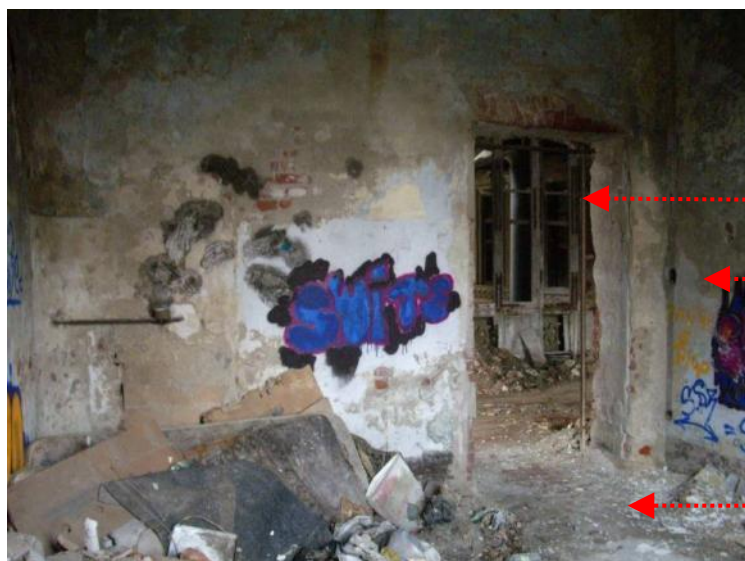
| B.03.d.05 |

Lacerto di serramento in legno

Pareti con lacerti di intonaco liscio

Pavimentazione in piastrelle di klinker
esagonale

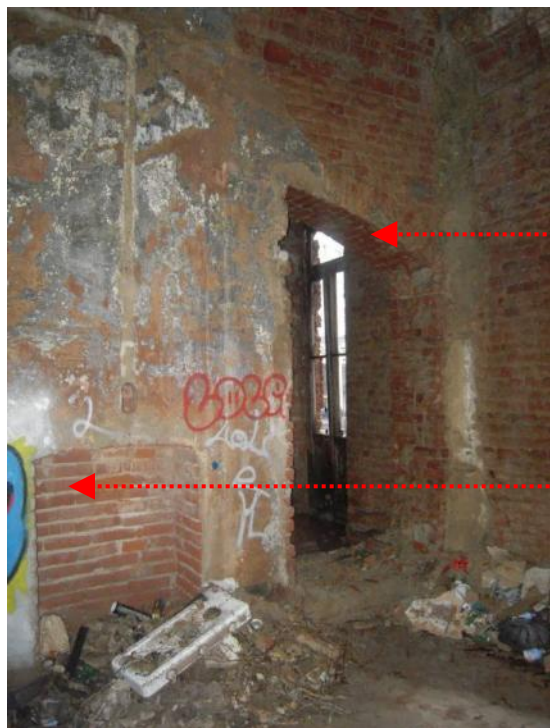
| B.03.e.03 |

Piattabanda in laterizio

Muratura in laterizio

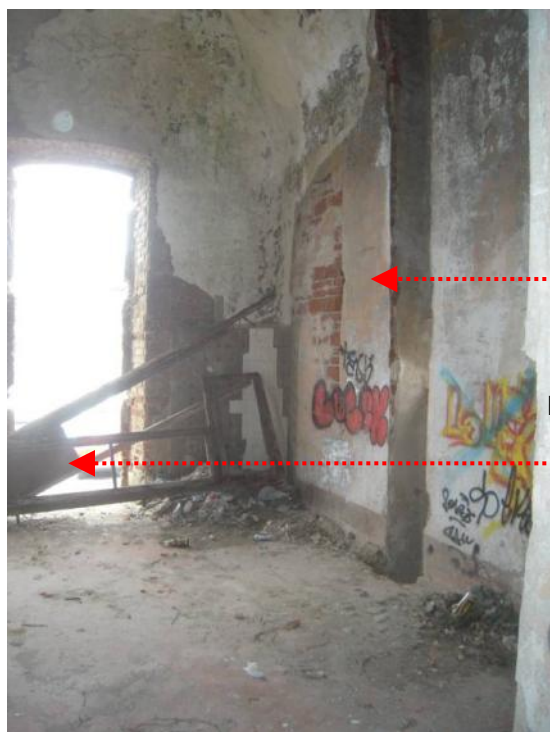
Lacerti di rivestimento pareti
con intonaco liscio

Lacerto di serramento in legno

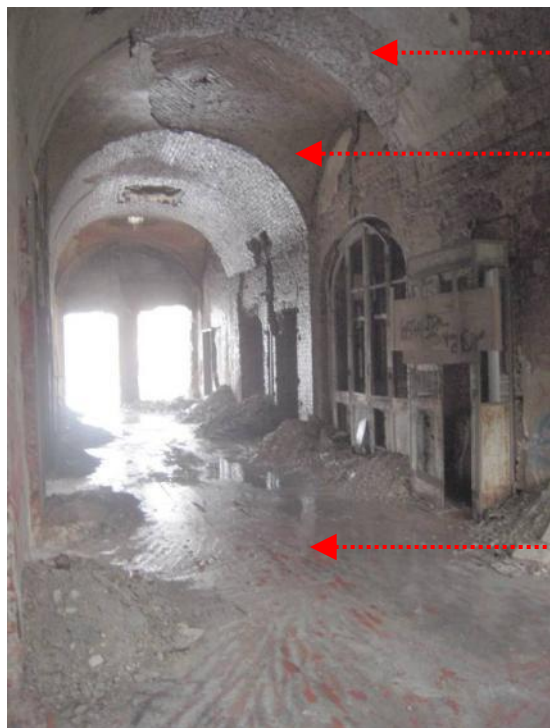
| b.03.f.12 |

Volte a botte in laterizio

Volta a vela in laterizio

Pavimentazione in piastrelle di klinker esagonali

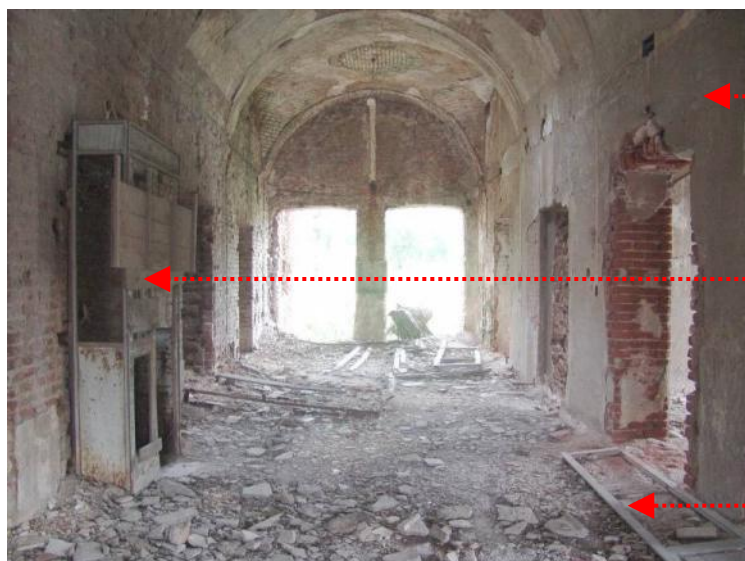
| B.03.f.00 |

Rivestimento pareti in intonaco liscio

Bussola di accesso in legno

Lacerti di serramenti in legno

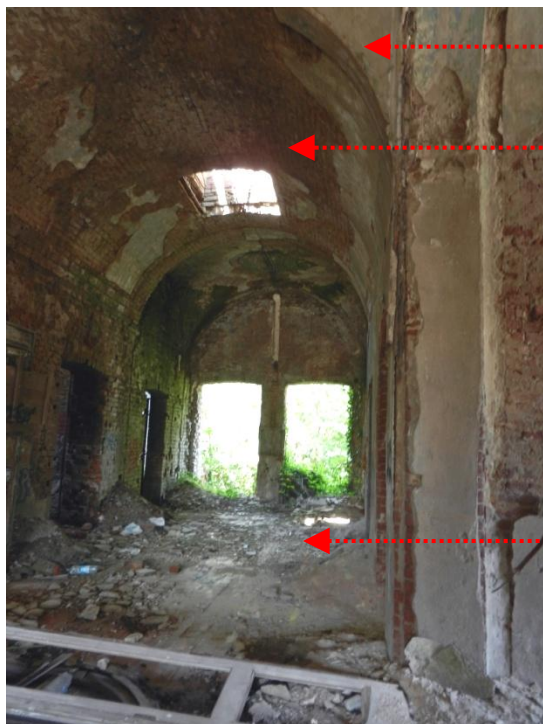
| B.03.f. 25 |

Volte a botte in laterizio

Volta a vela in laterizio

Pavimentazione in piastrelle di klinker esagonali

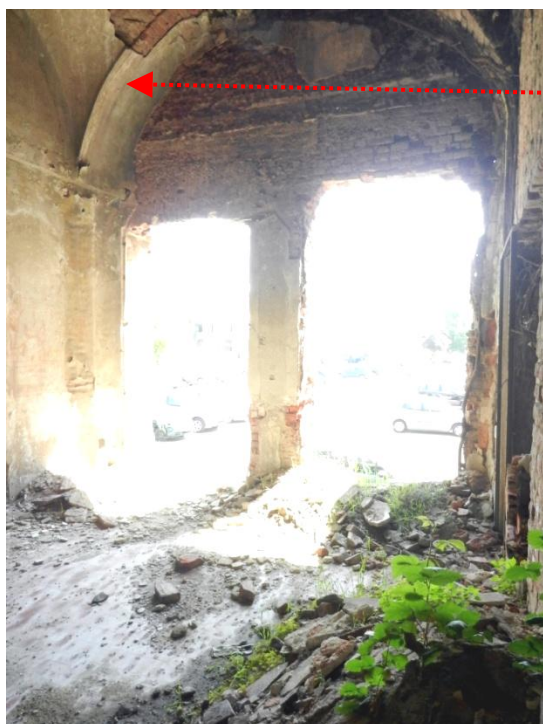
| B.03.f.26|

Volta a vela in laterizio

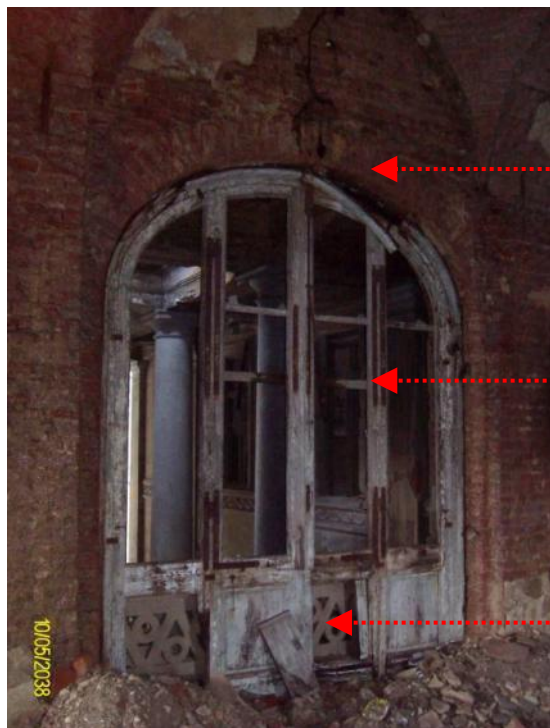
| B.03.f.08 |

Arco in muratura di laterizio

Serramento in legno

Balastra in arenaria con motivi decorativi geometrici

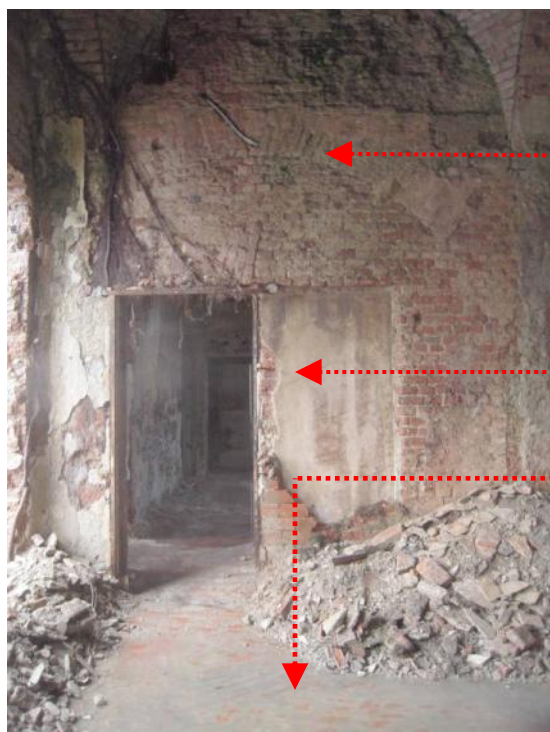
| B.03.f.20 |

Arco in muratura di laterizio

Tamponamento con muratura in laterizio intonacata

Pavimento con piastrelle di klinker rettangolari

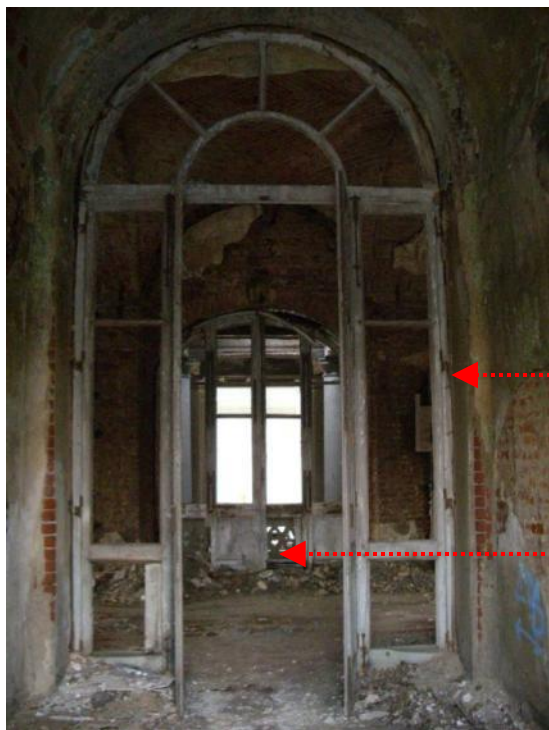
| B.03.f.03b |

Serramento in legno con specchiature

Balastra in arenaria con motivi decorativi geometrici

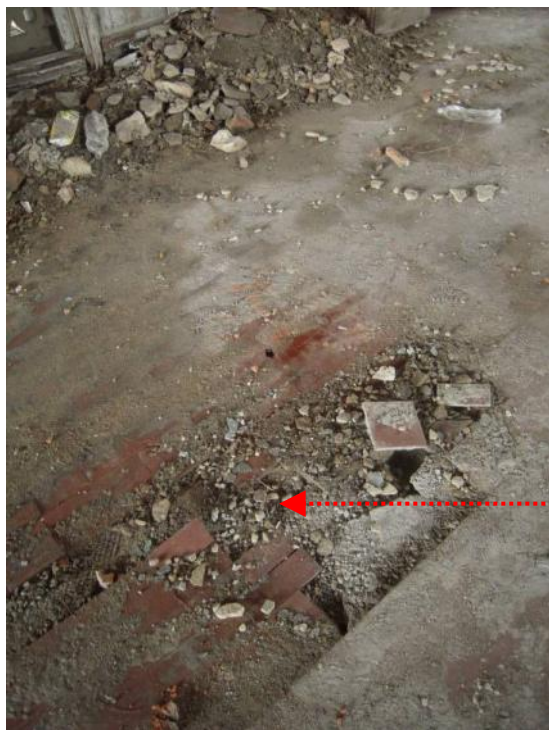
| B.03.f.05 |

Pavimentazione con piastrelle di klinker rettangolari

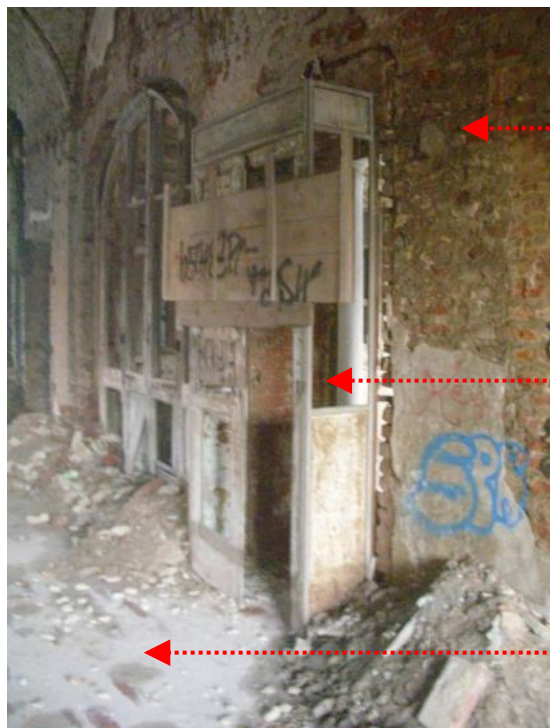
| B.03.f.22 |

Muratura in laterizio

Bussola di ingresso in legno

Pavimentazione in piastrelle di klinker

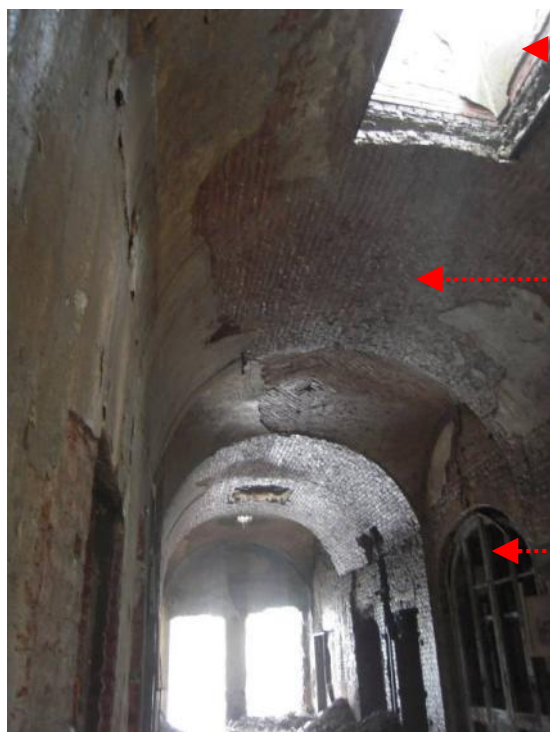
| B.03.f.17 |

Lucernario in muratura con lacerto di serramento in ferro

Volta a botte in laterizio

Serramento in legno
