COMUNE DI VERCELLI

RECUPERO FUNZIONALE EX OSPEDALE S. ANDREA PROGETTO DEFINITIVO IN VARIANTE

FASE 1A | RECUPERO FUNZIONALE EX PAD. 18

APPROCCIO METODOLOGICO E RILIEVO FOTOGRAFICO

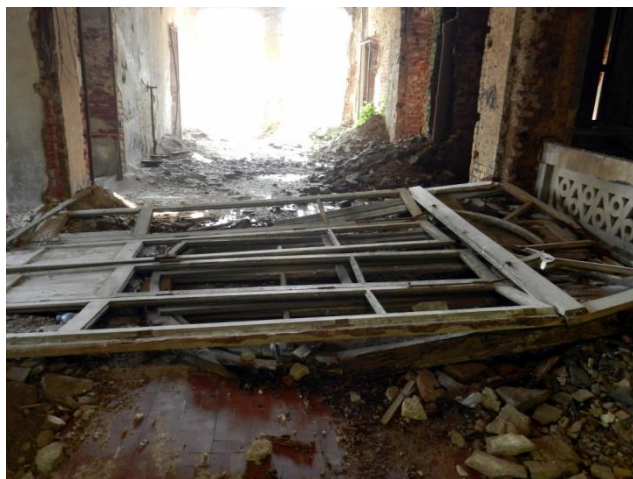
| B.03.f.22 |

Lacerti di serramenti in legno

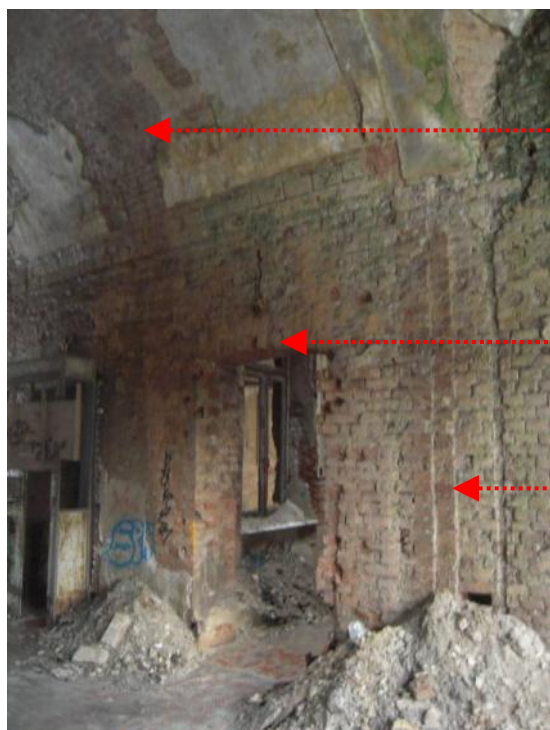
| b.03.f.18 |

Volta a botte in laterizio

Piattabanda in laterizio

Muratura in laterizio

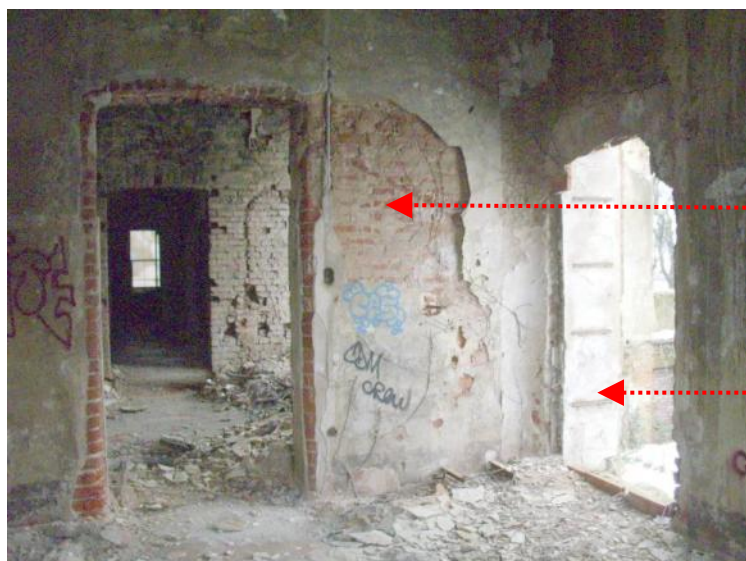
| B.03.f.21 |

Lacerto di rivestimento pareti in intonaco

Lacerto di serramento interno in legno

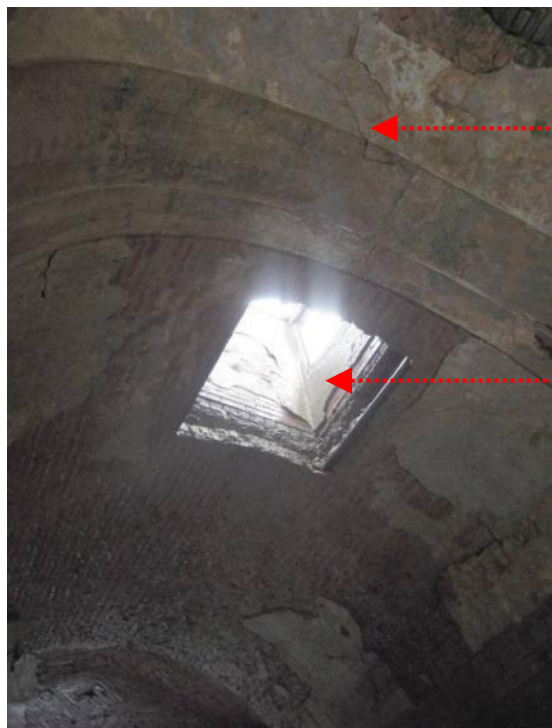
| b.03.f.23 |

Volta in laterizio con rivestimento in intonaco

Lucernario in muratura con lacerti di serramento in metallo

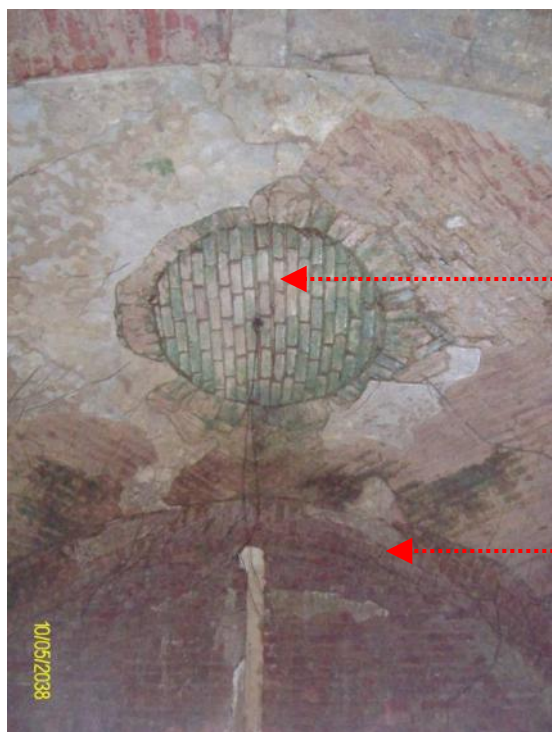
| b.03.f.24 |

Tamponamento copertura a volta in laterizio

Muratura in laterizio

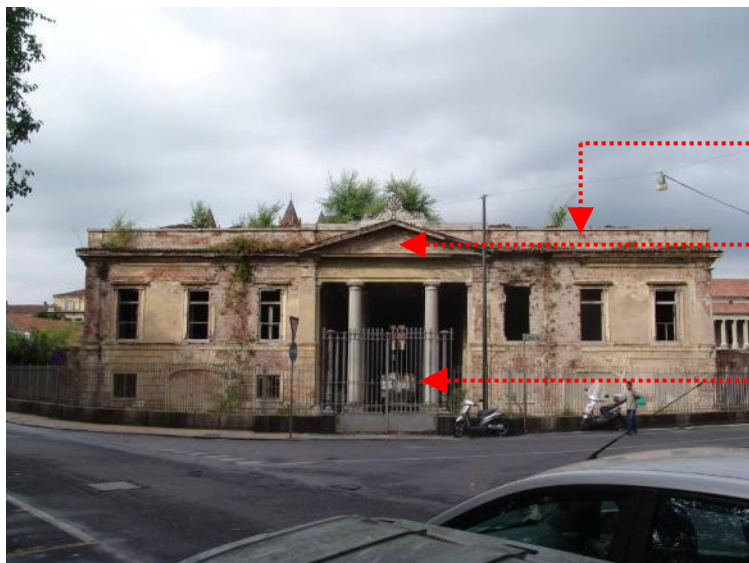
| P.01.00.00 |

Fastigio in muratura intonacato

Timpano intonacato

Colonne in pietra

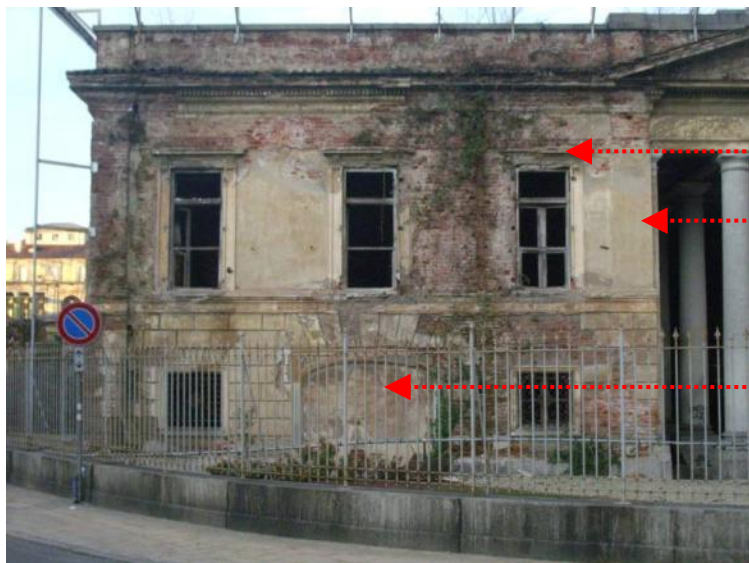
Cornici finestre intonacate

Lesene in muratura con intonaco

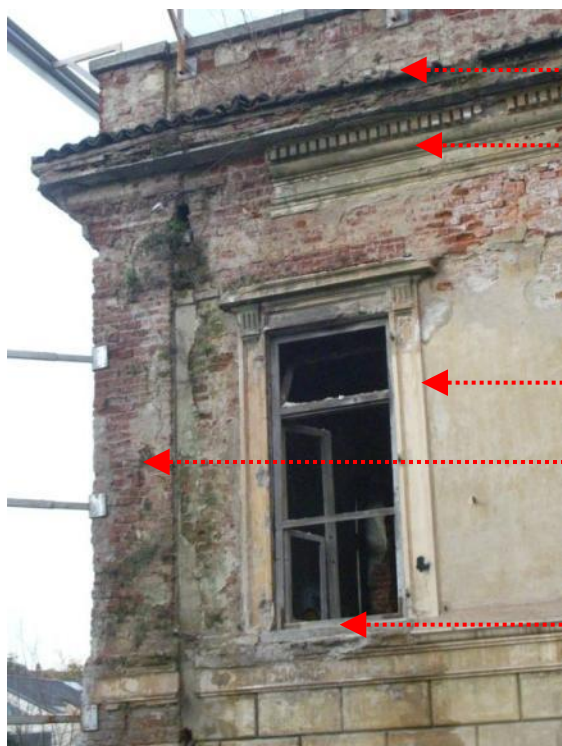
| P.01.02.a |

Tegole in cotto

Cornice modanata con motivo decorativo a dentelli

Cornice in intonaco

Lesena in muratura di laterizio

Davanzale in pietra

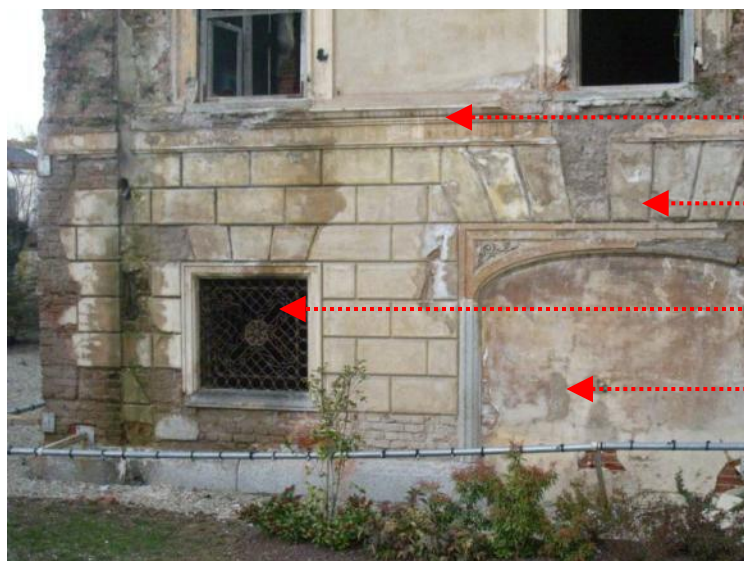
| P.01.02.d |

Cornice marcapiano modanata in intonaco

Rivestimento ad intonaco bugnato

Grata in ferro con motivi geometrici

Finestra tamponata con muratura intonacata

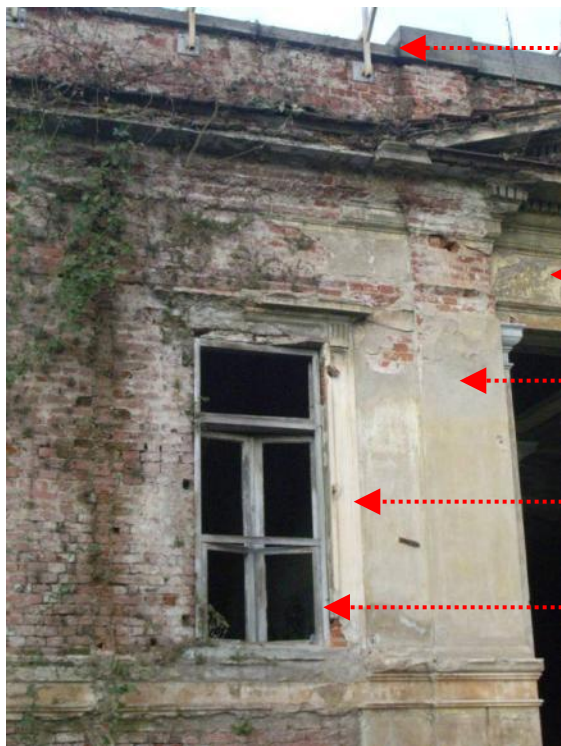
| P.01.02.c |

Copertina in pietra

Trabeazione intonacata

Lesena intonacata

Lacerto di cornice intonacata

Serramento in legno

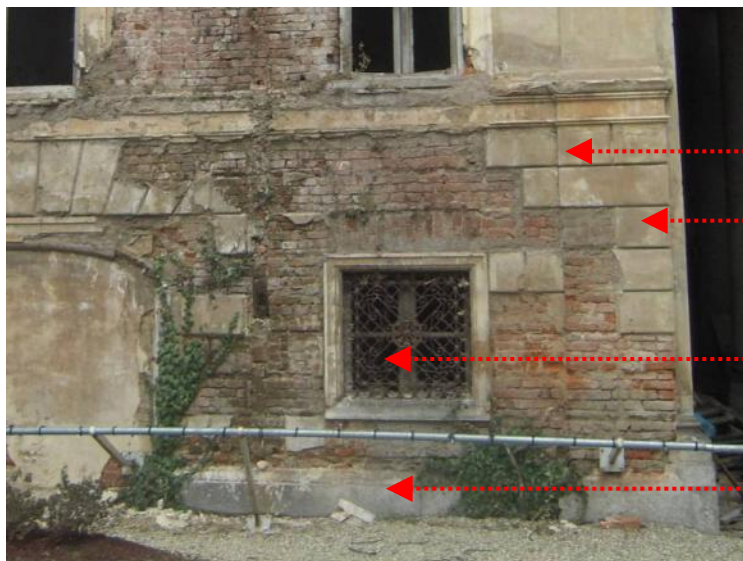
| P.01.02.i |

Rivestimento ad intonaco bugnato

Lesene in muratura con intonaco

Grata in ferro con motivi decorativi geometrici

Zoccolatura in pietra grigia

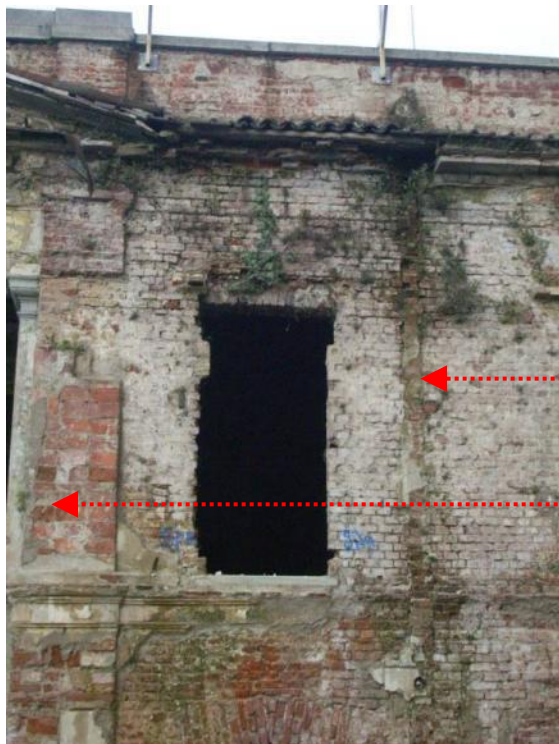
| P.01.03.a |

Muratura di tamponamento sede
pluviale

Lesena in muratura

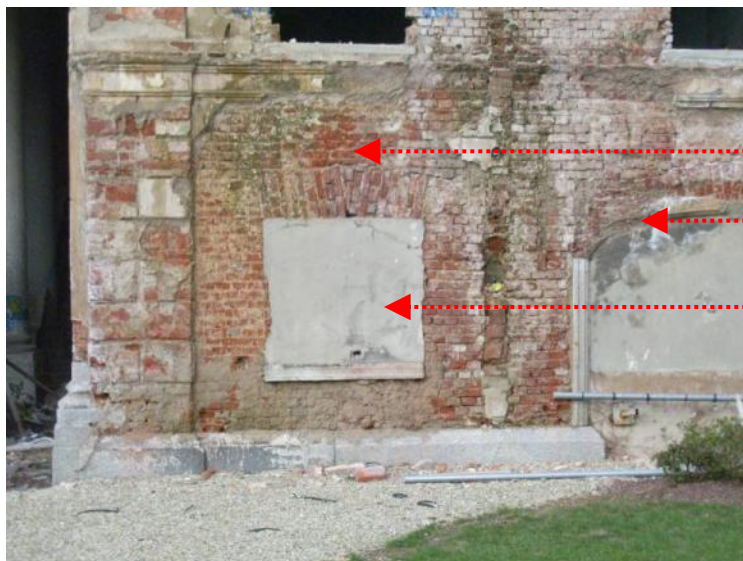
| P.01.03.c |

Muratura in laterizio

Lacerto di cornice intonacata

Finestra tamponata
con muratura intonacata

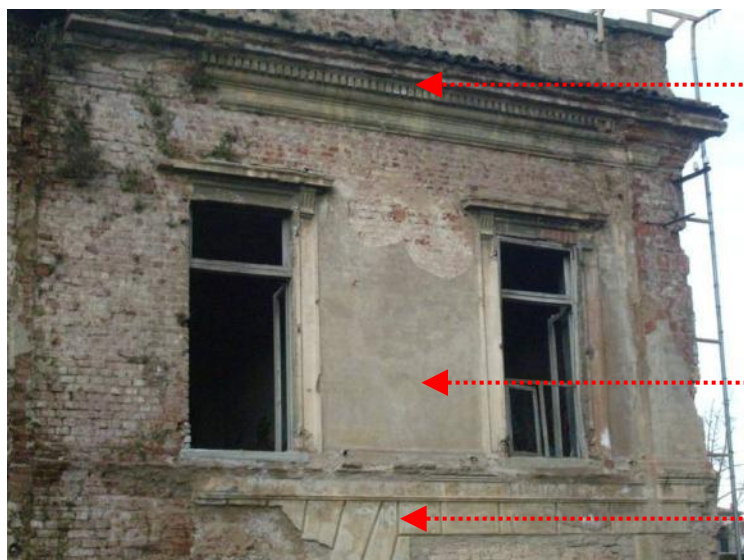
| P.01.03.g |

Cornice modanata con motivo decorativo a dentelli

Finitura ad intonaco liscio

Lacerto di intonaco bugnato

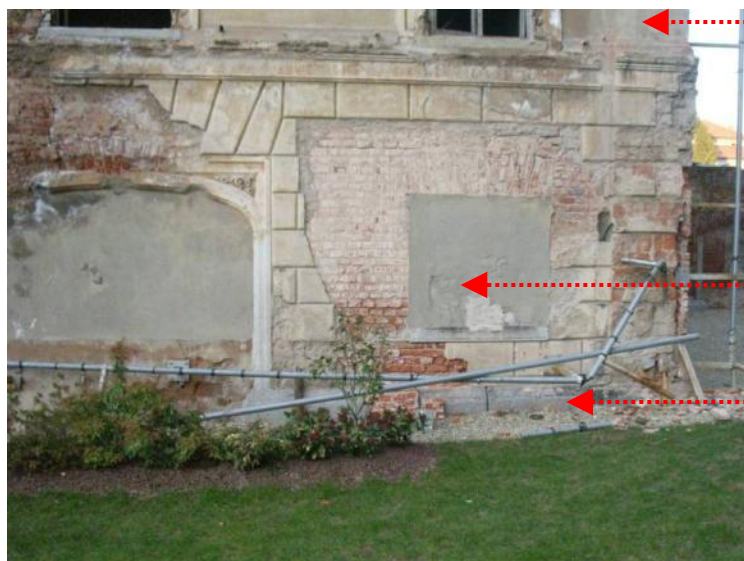
| P.01.03.d |

Lesene in muratura con intonaco

Finestra tamponata con muratura intonacata

Zoccolatura in pietra grigia

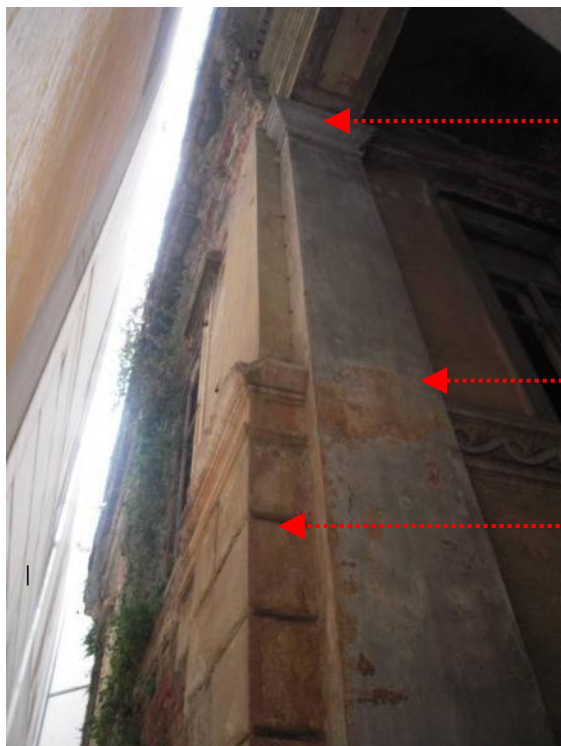
| P.01.04.b |

Capitello in pietra grigia

Lesene in muratura intonacata

Rivestimento ad intonaco bugnato

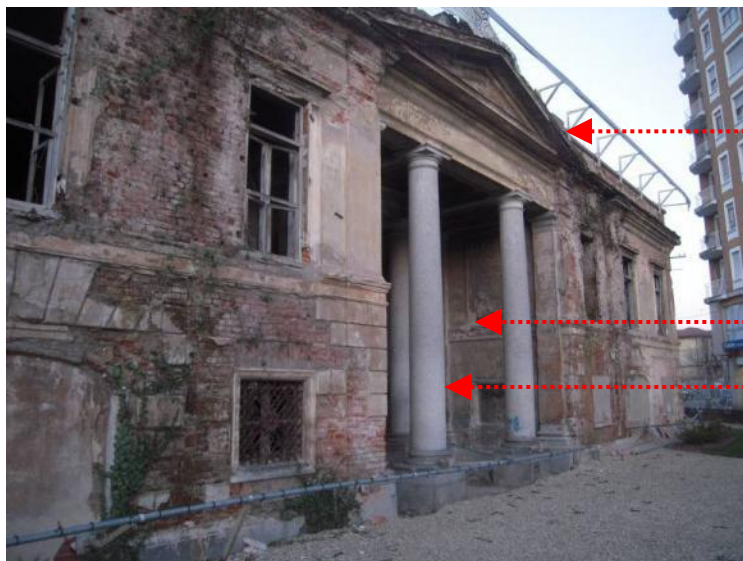
| P.01.04.c |

Timpano intonacato

Atrio di ingresso a doppia altezza

Colonne in granito grigio

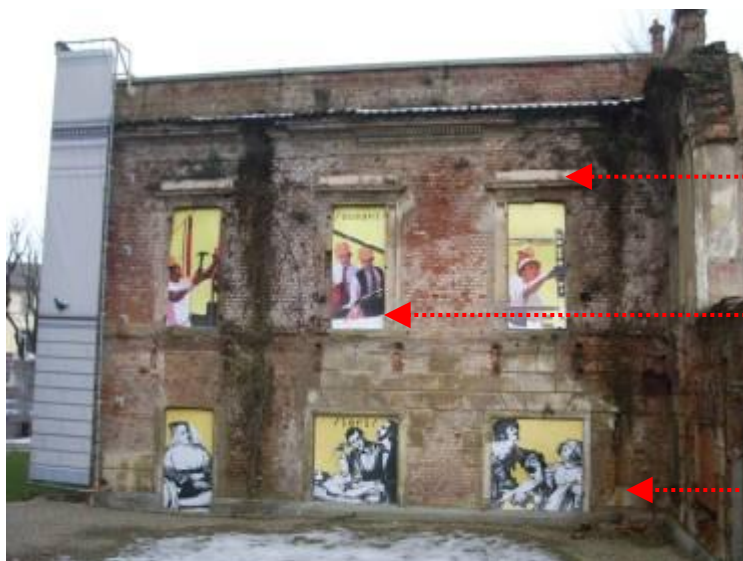
| P.02.01.00 |

Lacerto di cornice intonacata

Tamponature provvisorie in telo cerato

Muratura in laterizio

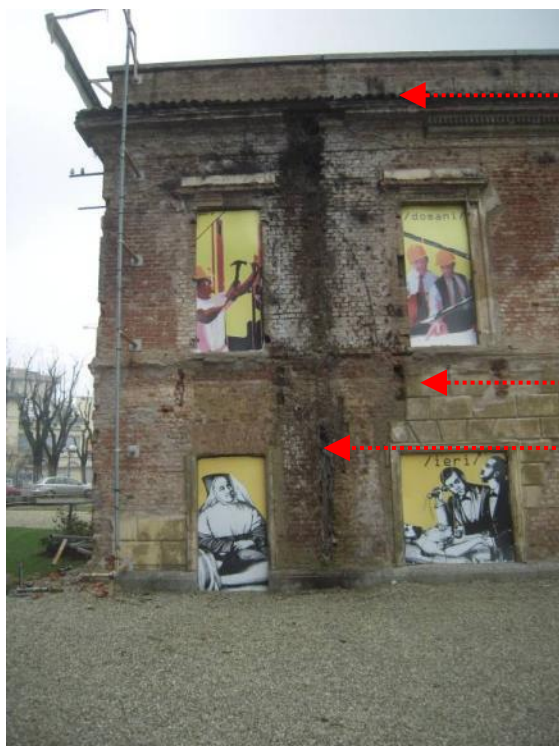
| P.02.00.07 |

Tegole in cotto

Lacerto di intonaco bugnato

Muratura di tamponamento sede pluviale

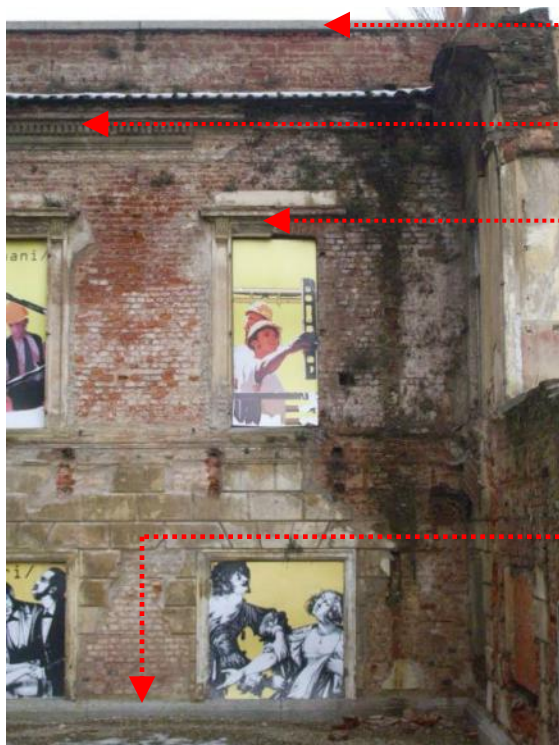
| P.02.01.a |

Copertina in pietra

Cornice modanata con motivo decorativo a dentelli

Lacerto di cornici intonacate

Zoccolatura in pietra con muratura intonacata

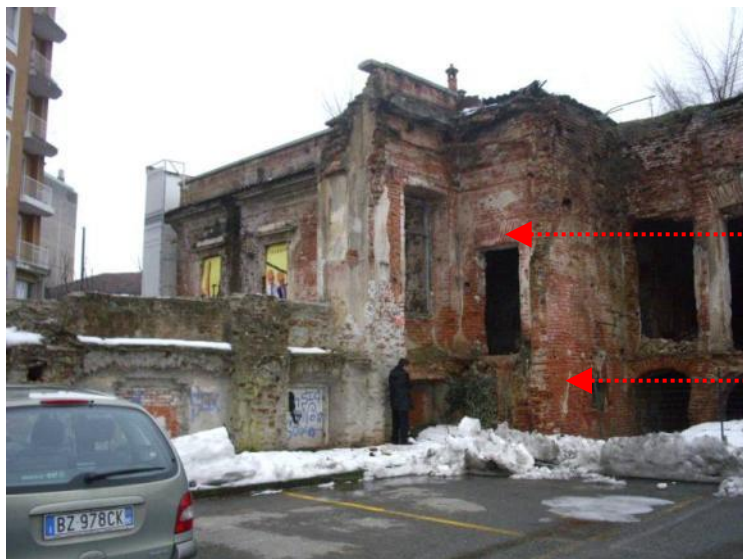
| P.02.00.09 |

Piattabanda in laterizio

Tracce di innesto murature di spina

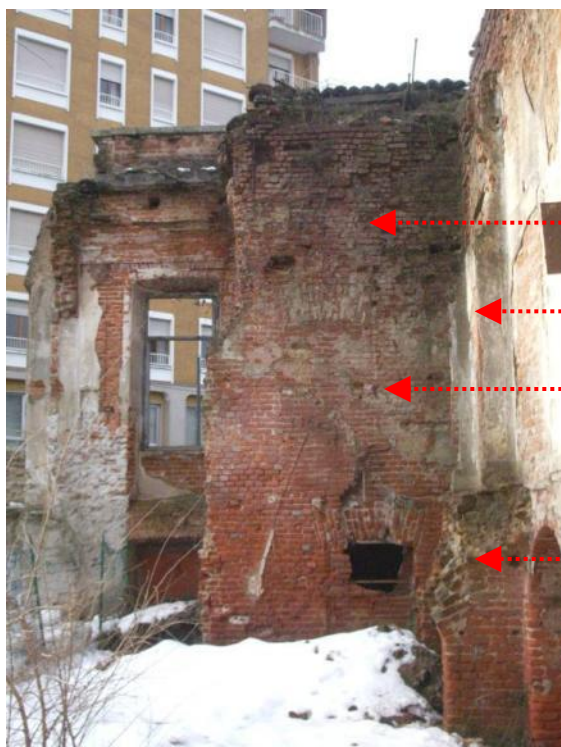
| P.02.02.c |

Muratura in laterizio

Tracce di intonaco

Apertura tamponata
con muratura in laterizio

Lacerto di arco in laterizio

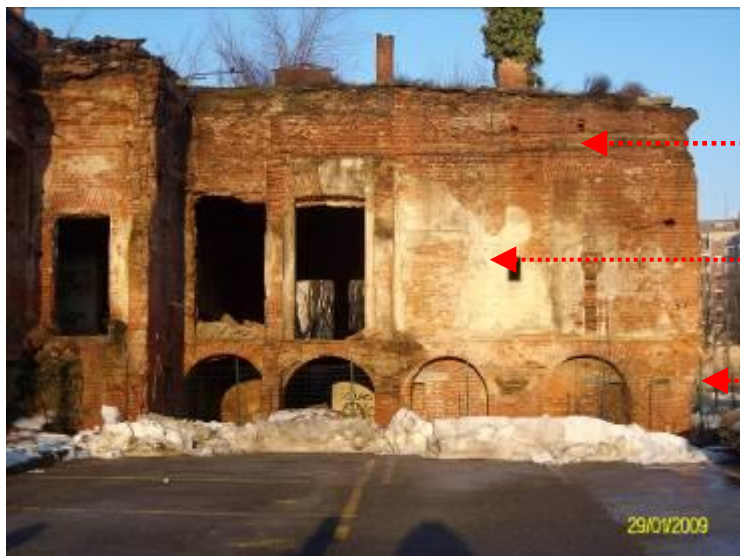
| P.02.02.00 |

Tracce di innesto solaio

Lacerto di intonacatura interna

Attacco muratura crociera

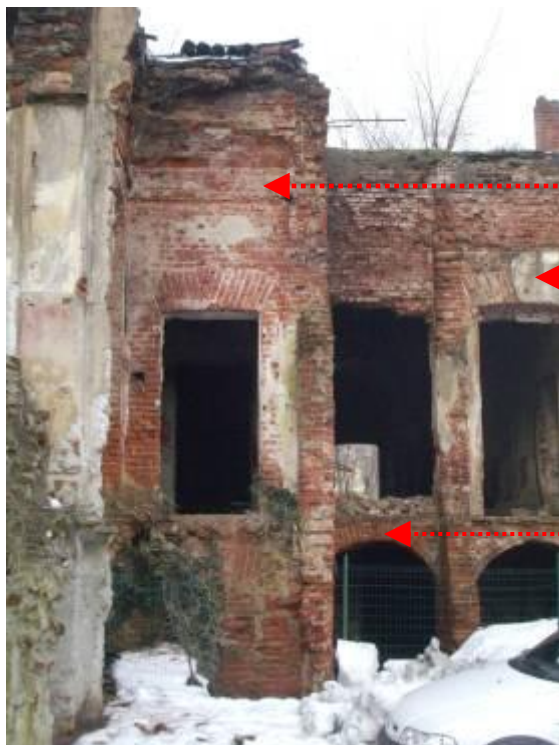
| P.02.02.g |

Tracce di innesto solaio

Lacerti di superfici intonacate

Archi in muratura

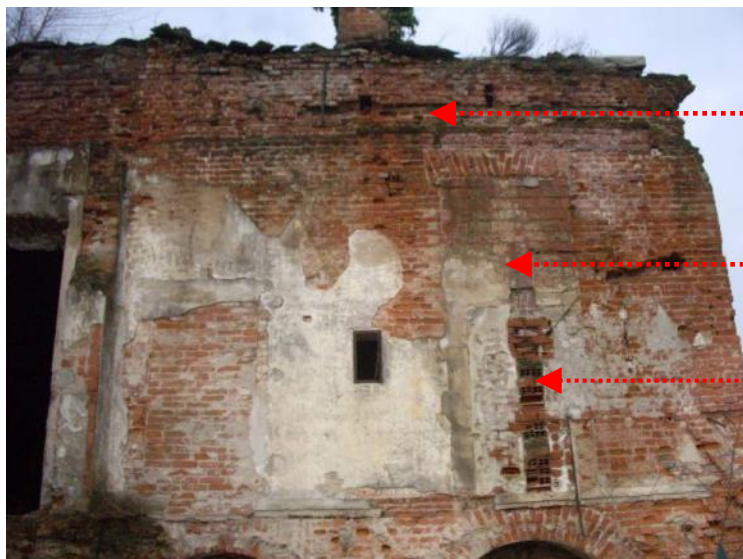
| P.02.02.m |

Tracce di innesto solaio

Tamponamento apertura in laterizio

Innesto di muratura in laterizio

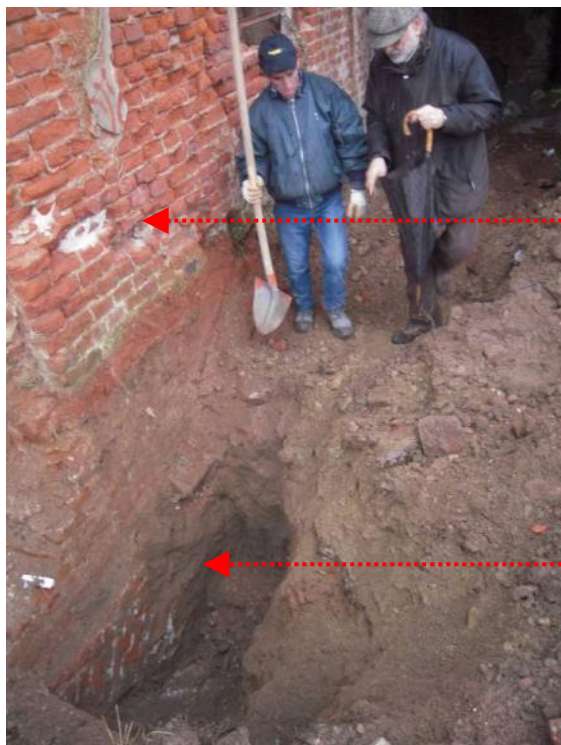
| P.02.02.n.b |

Muratura in laterizio

Fondazioni ad arco in laterizio

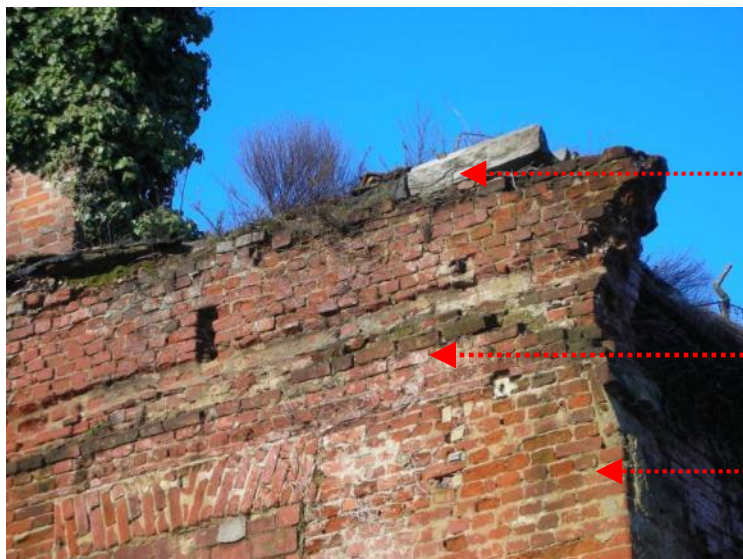
| P.02.02.n |

Copertina in pietra

Tracce di innesto solaio

Attacco muratura crociera preesistente

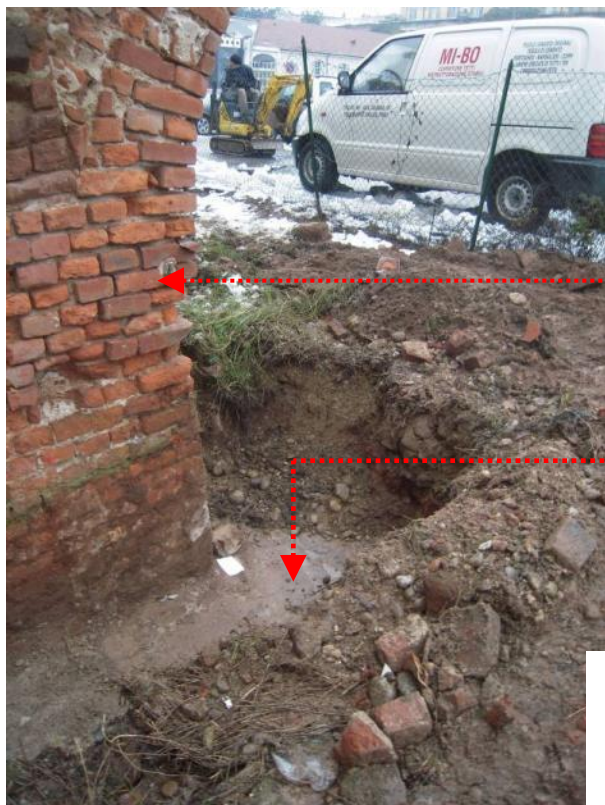
| P.02.02.n.e |

Attacco muratura crociera preesistente

Quota pavimentazione originale

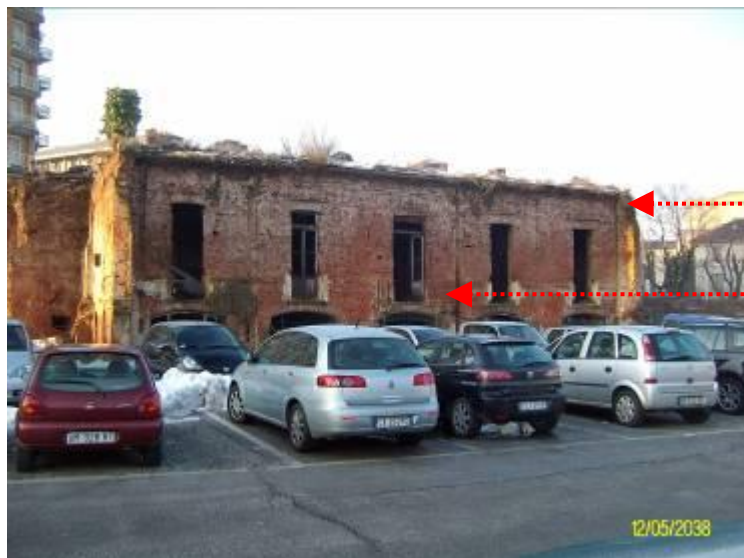
| P.03.00.00 |

Attacco muratura crociera preesistente

Muratura in laterizio

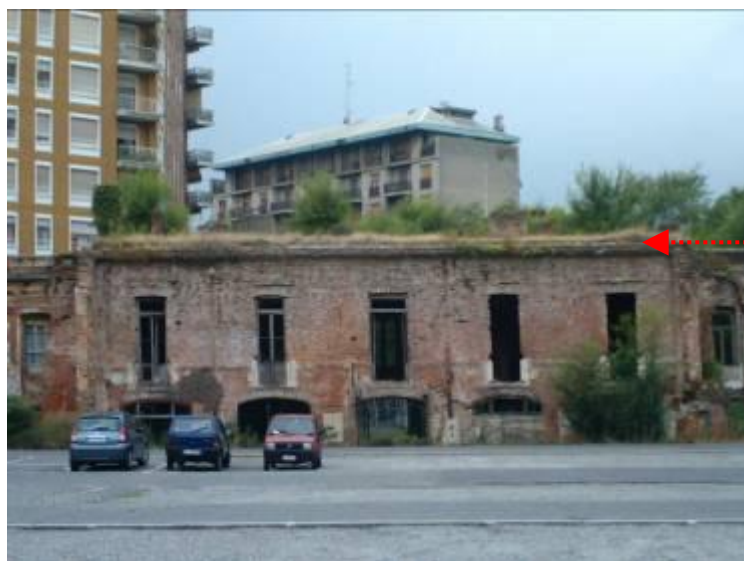
| P.03.00.01 |

Lacerti di cornice sottogronda
finita a guscia

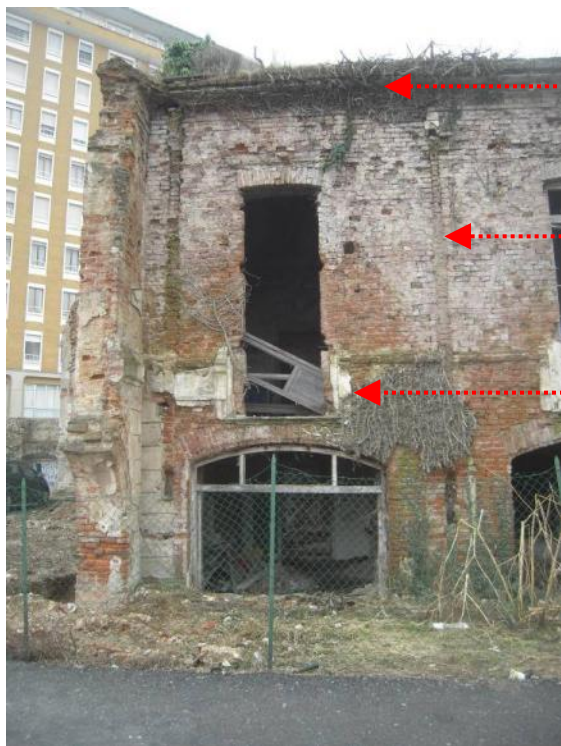
| P.03.01.e |

Lacerti di cornice sottogronda
finita a guscia

Muratura di tamponamento sede
pluviale

Lacerto di cornice intonacata

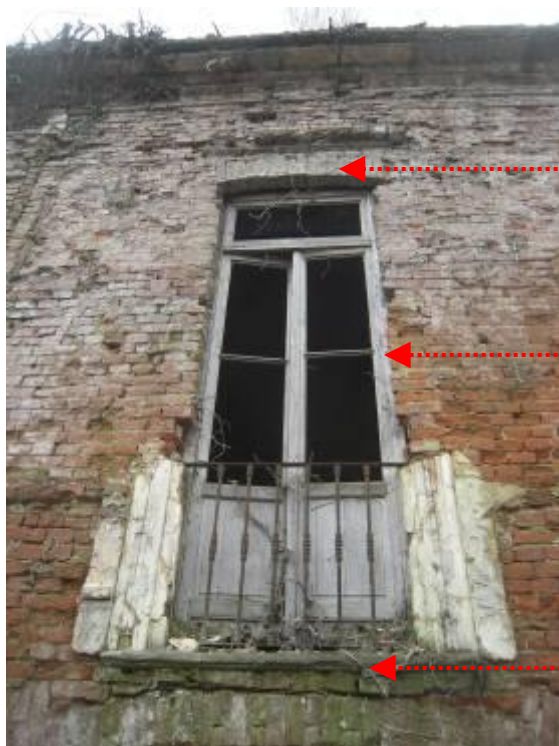
| P.03.01.d |

Piattabanda in laterizio

Serramento in legno

Soglia in pietra

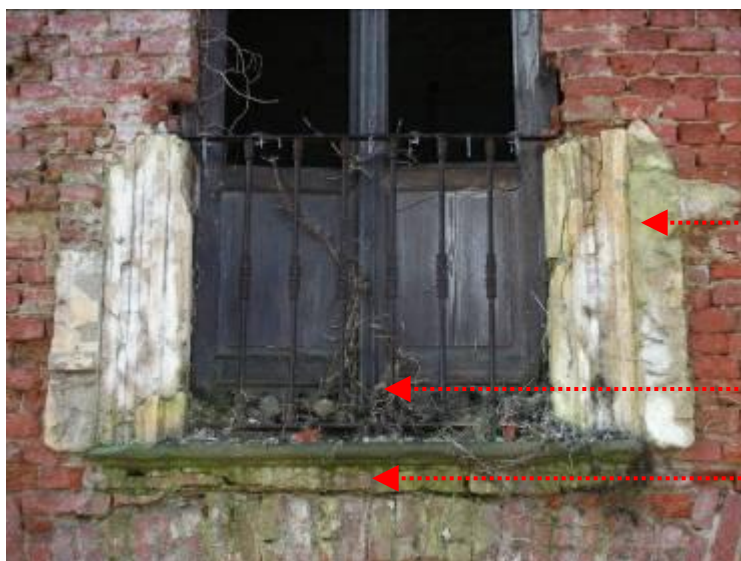
| P.03.02.b.c |

Lacerto di cornice in intonaco

Parapetto in ferro

Soglia in pietra

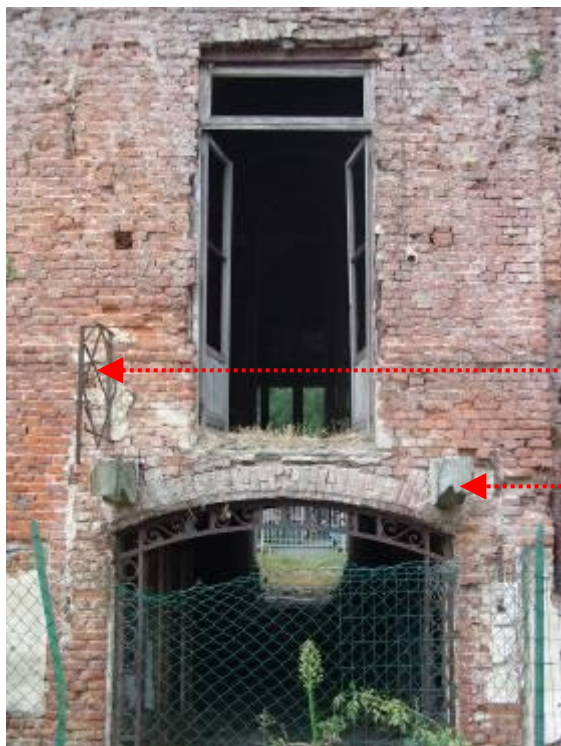
| P.03.02.b.d |

Lacerto di parapetto balcone in ferro

Mensola per supporto balcone in pietra

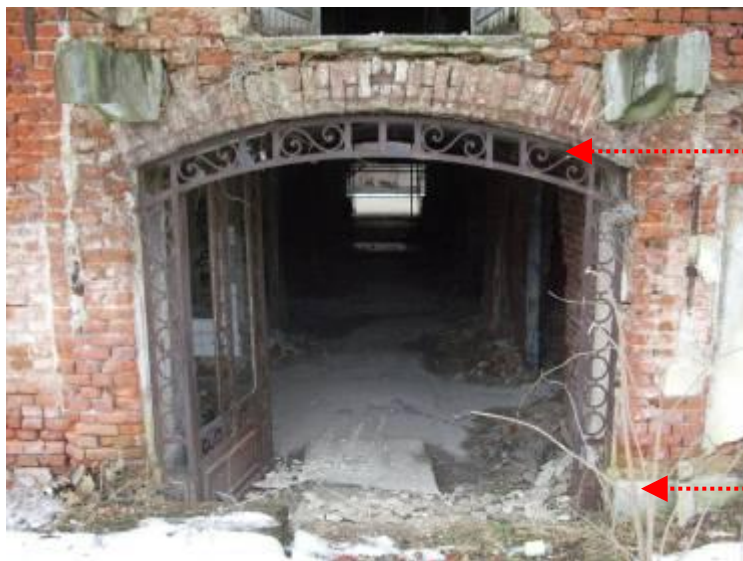
| P.03.02.b.b |

Serramento in ferro con motivi geometrici

Lacerto di zoccolatura in pietra

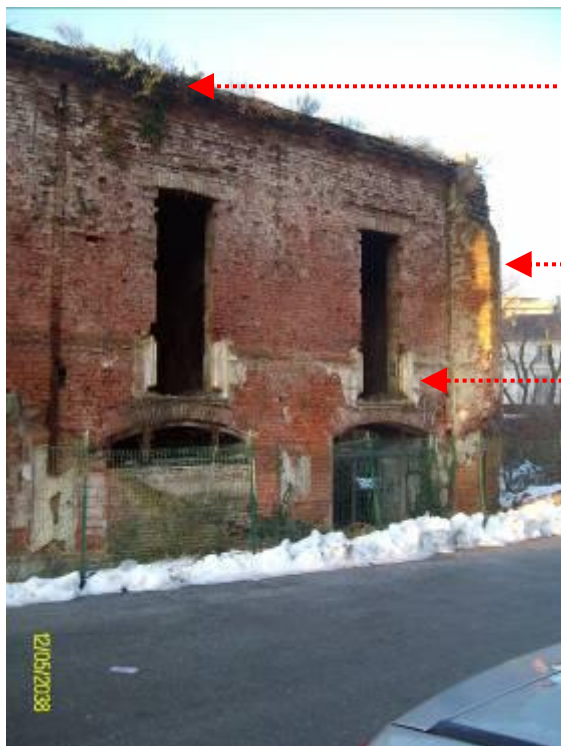
| P.03.03 |

Lacerti di cornice sottogronda
finita a guscia

Attacco muratura crociera preesistente

Lacerto di cornice in intonaco

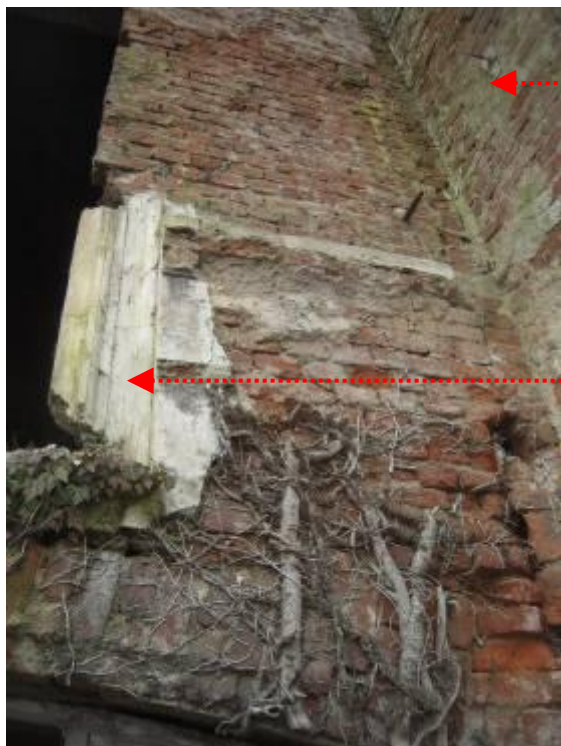
| P.03.04.e |

Attacco muratura crociera preesistente

Lacerto cornice in intonaco

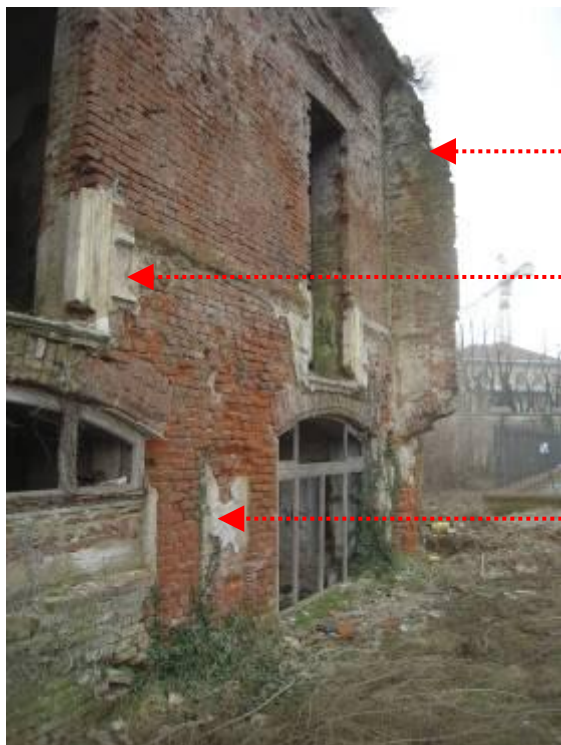
| P.03.05.c |

Attacco muratura crociera preesistente

Lacerto fascia marcapiano in intonaco

Lacerto di intonaco

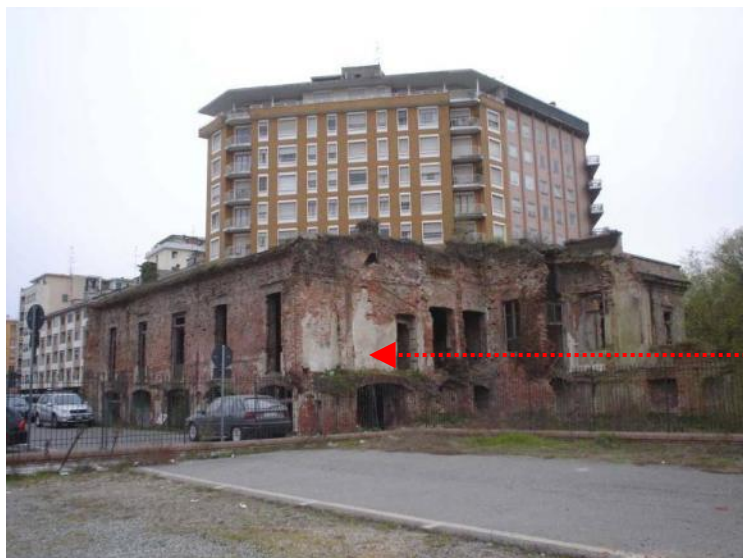
| P.04.00.00 |

Lacerti di intonaco pareti interne

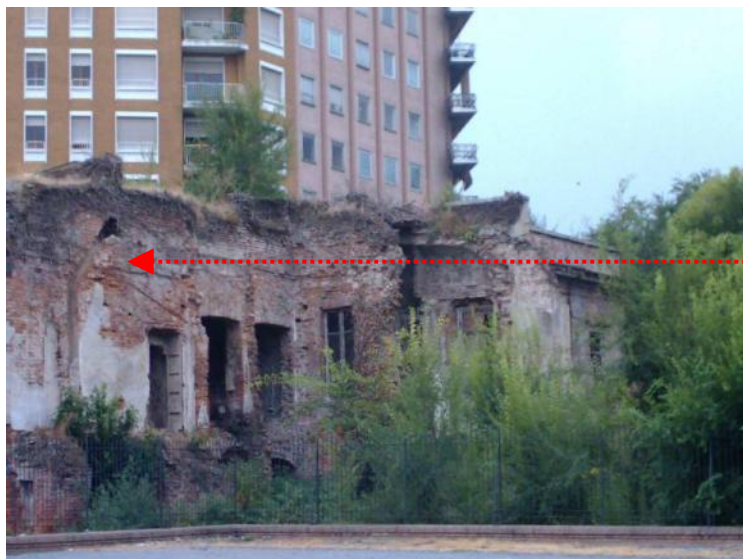
| P.04.00.01 |

Attacco di solaio preesistente

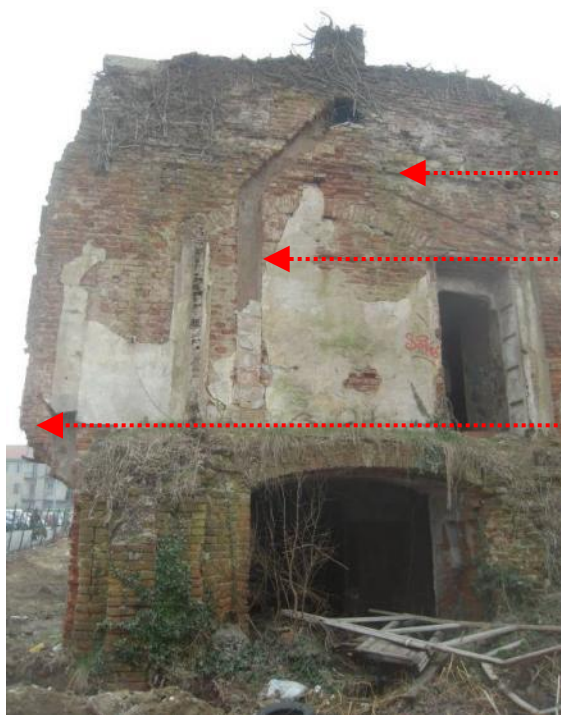
| P.04.01.e |

Attacco solaio preesistente

Traccia di canna fumaria in laterizio

Attacco muratura crociera preesistente

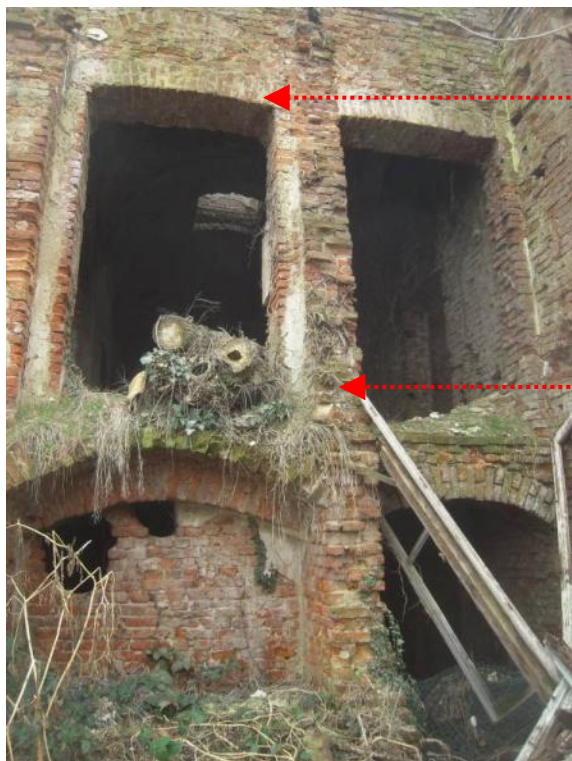
| P.04.01.i |

Piattabanda in laterizio

Attacco di preesistenti murature
in laterizio

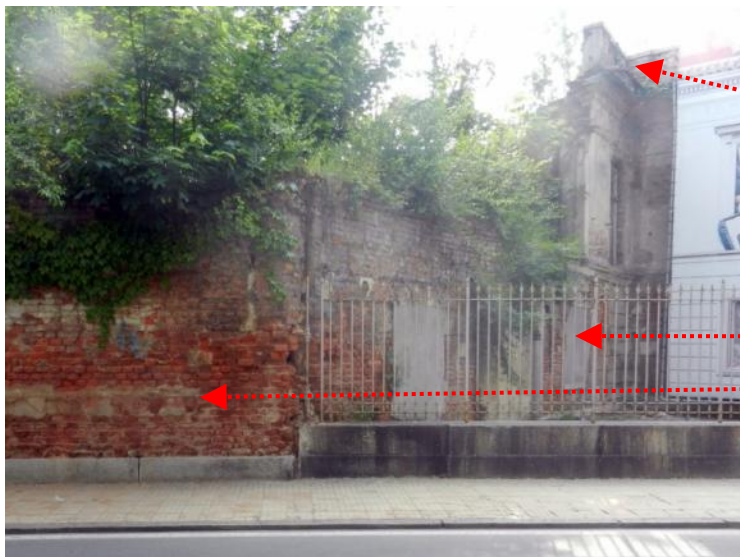
| P.04.01.b |

Lacerti di fastigio

Finestre tamponate in muratura

Muratura perimetrale su viale Garibaldi

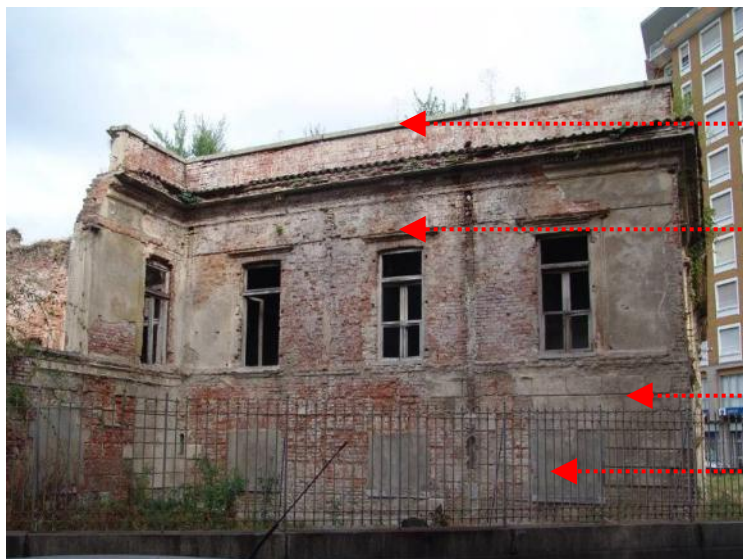
| P.04.02.00 |

Copertina in pietra

Supporto cornice in laterizio

Lacerto di rivestimento bugnato ad intonaco

Finestre tamponate in muratura

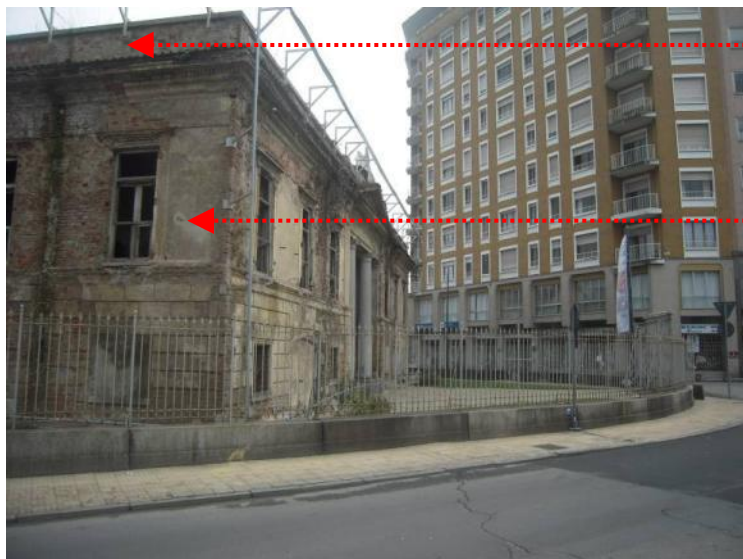
| P.04.02.d |

Fastigio in muratura intonacato

Lacerto di intonaco liscio

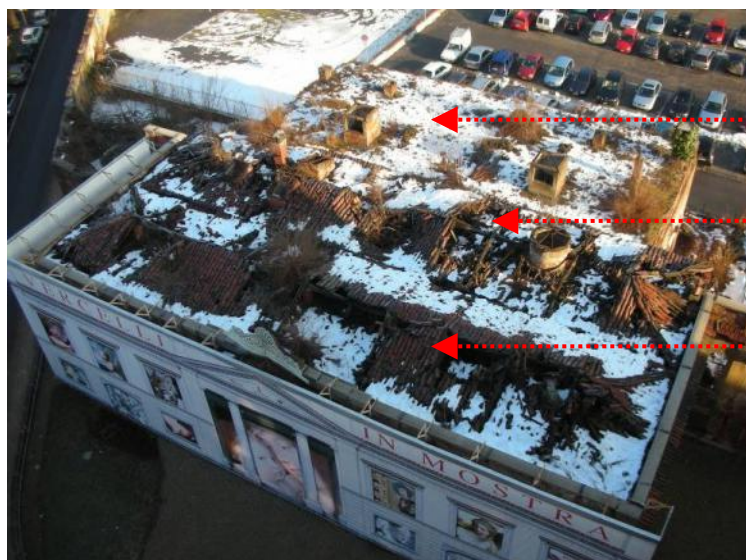
| C.00 |

Parte di copertura con vegetazione spontanea

Lacerti di struttura in legno

Lacerti di copertura in tegole di cotto

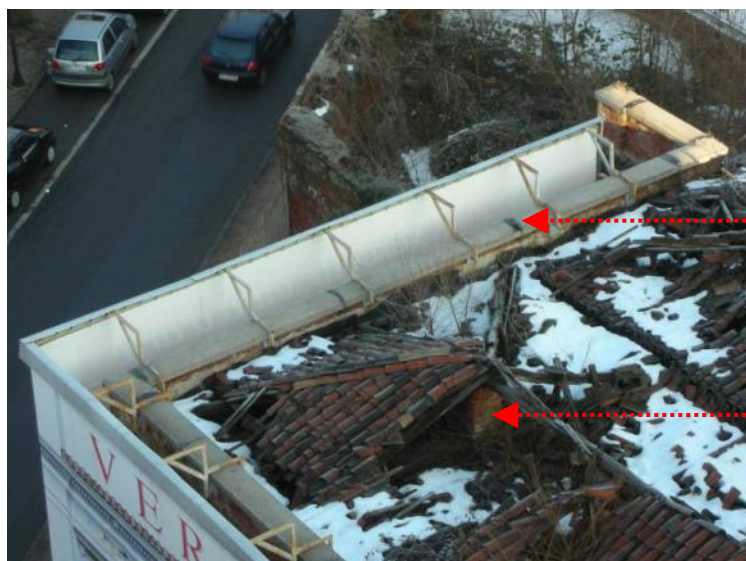
| C.01 |

Copertina in pietra

Muriccioli di appoggio in laterizio

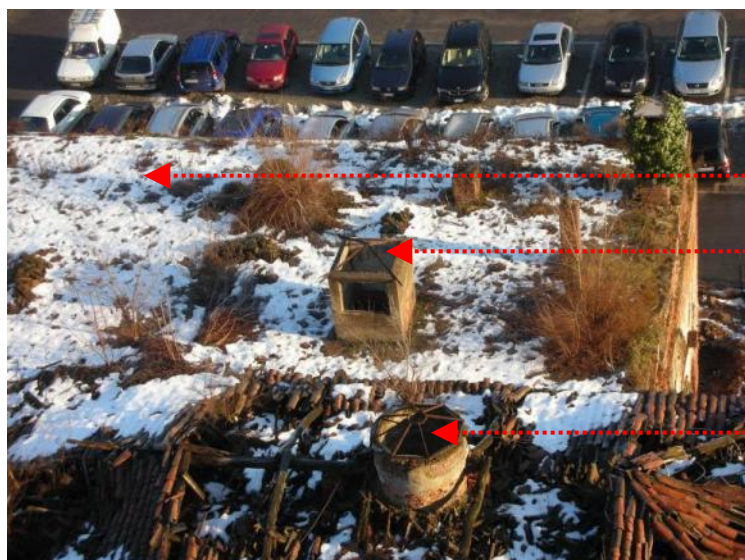
| C.05 |

Parte di copertura con vegetazione spontanea

Lucernario in muratura con lacerto di serramento in ferro

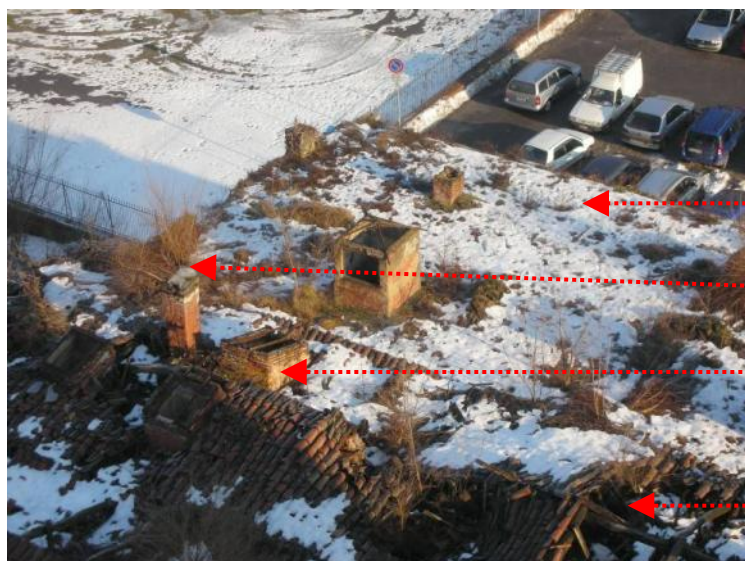
| C.04 |

Vegetazione spontanea in copertura

Camino in laterizio

Lucernario in laterizio

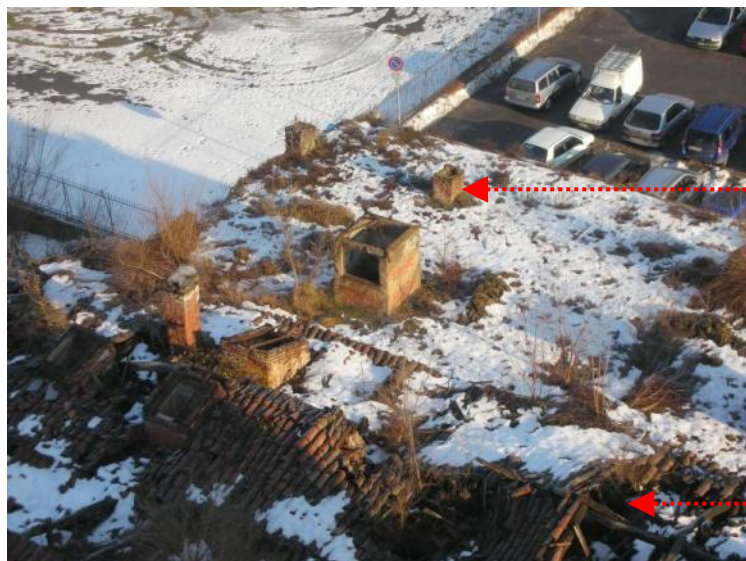
| C.07 |

Camino in laterizio
